Aggiornamento del Piano Stralcio di Bacino  
per l’Assetto Idrogeologico (P.A.I.)  
(Art. 68 commi 4bis e 4ter del D.Lgs. 3 Aprile 2006, n. 152 e ss. mm. ii. )

**GEOMORFOLOGIA**  
**Aggiornamento puntuale modifica dissesto**  
**026-6CU-063**

**RELAZIONE**

**COMUNE DI CASTELBUONO**

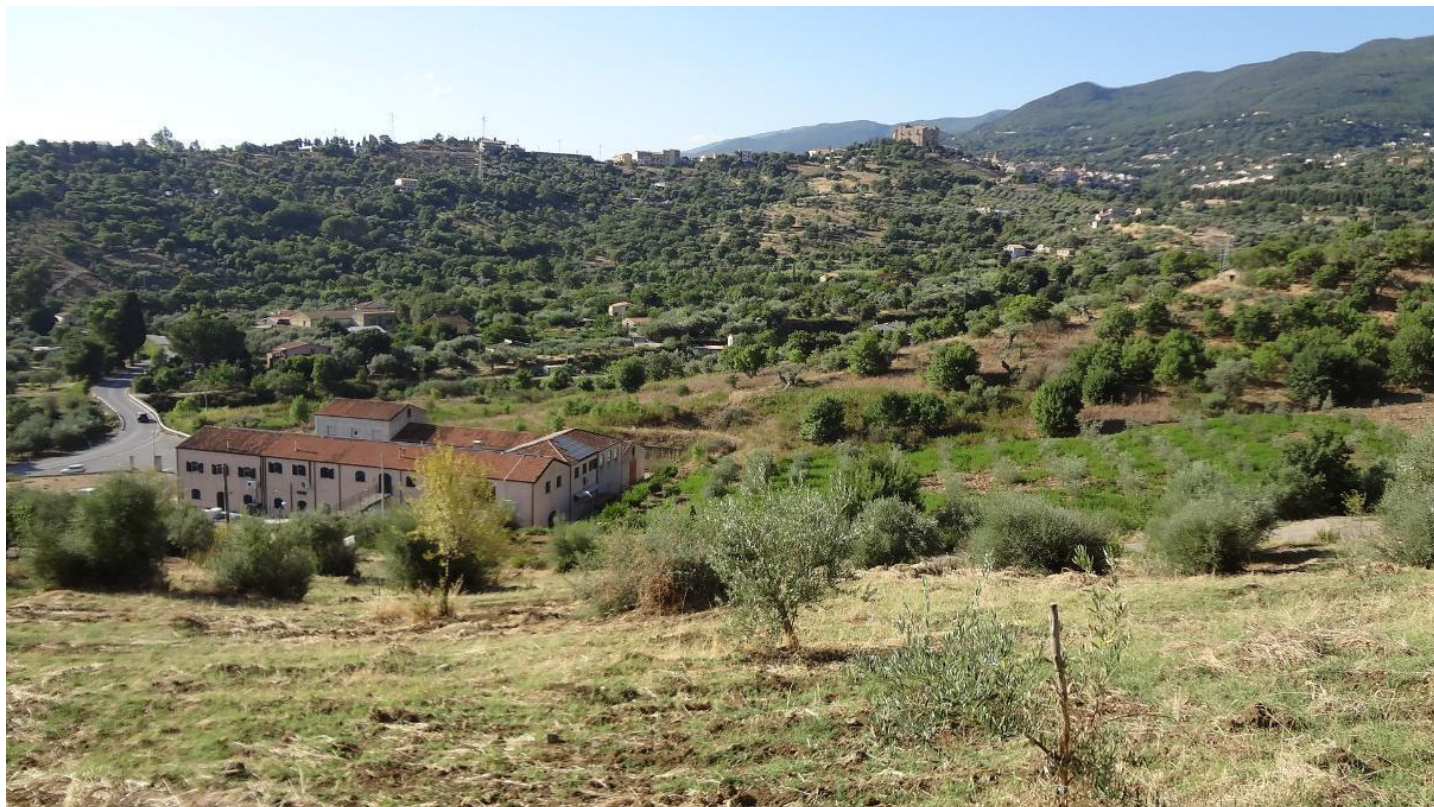
La richiesta di ripermimetrazione è supportata dallo studio di dettaglio a firma del Dott. Di Paola il quale afferma che *“L’area della frana esistente differisce in maniera sostanziale rispetto a quanto riportato nella cartografia del PAI. Infatti, la frana ha dimensioni ben più piccole di quelle cartografate e si estende solo alle spalle del muro esistente dietro al fabbricato del sig. Forti... e non arriva a contatto con la zona in cui si realizzeranno le opere”*. E inoltre *“La realizzazione di una nuova costruzione non perturba l’assetto geomorfologico dell’area in esame in quanto l’edificio non è interessato da alcun movimento franoso né in essere né avvenuto in passato. Le modeste dimensioni della realizzanda struttura non compromettono la stabilità del versante, come si evince dalle verifiche di stabilità del versante effettuate”* (Foto 1-2–tratte dallo studio del Dott. Di Paola)

Foto 1 – Panoramica del versante ed ubicazione fabbricato

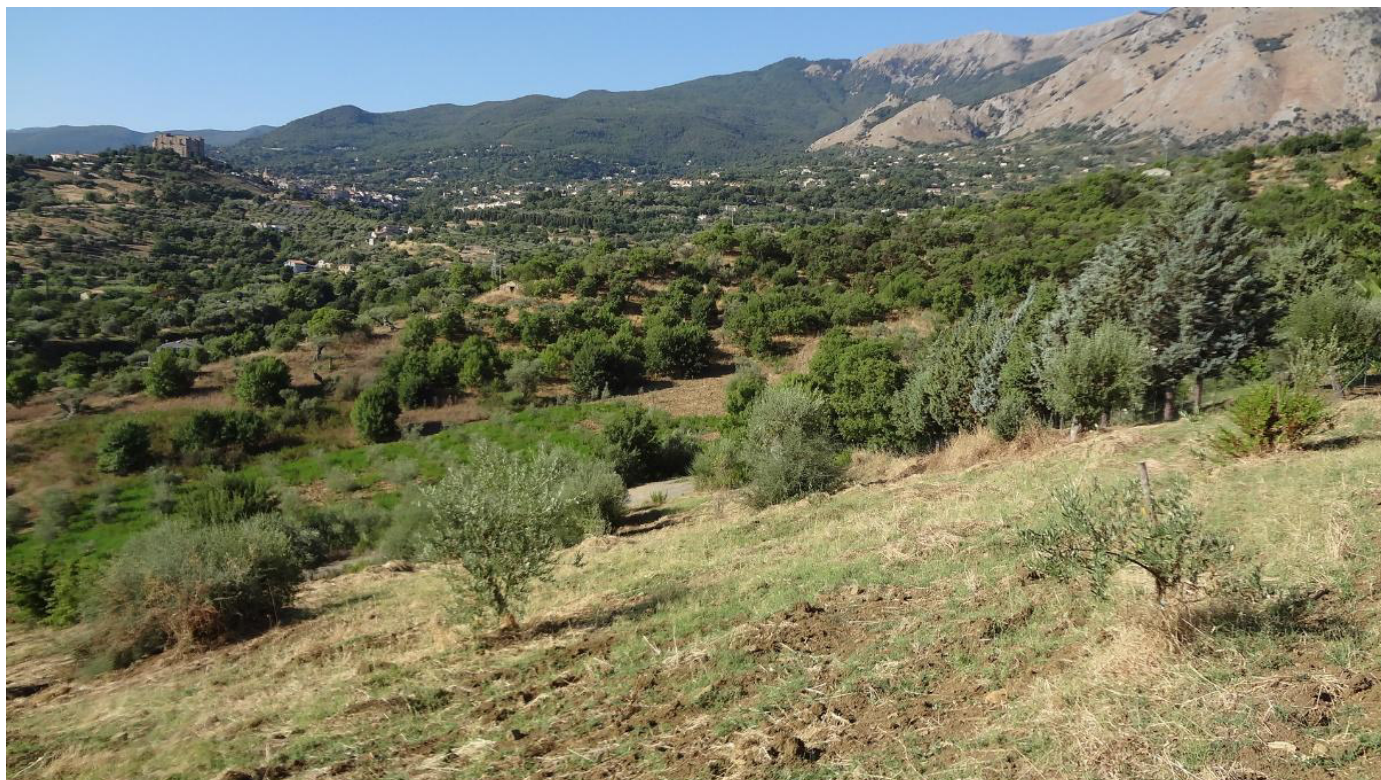
Foto 2 – Coronamento frana

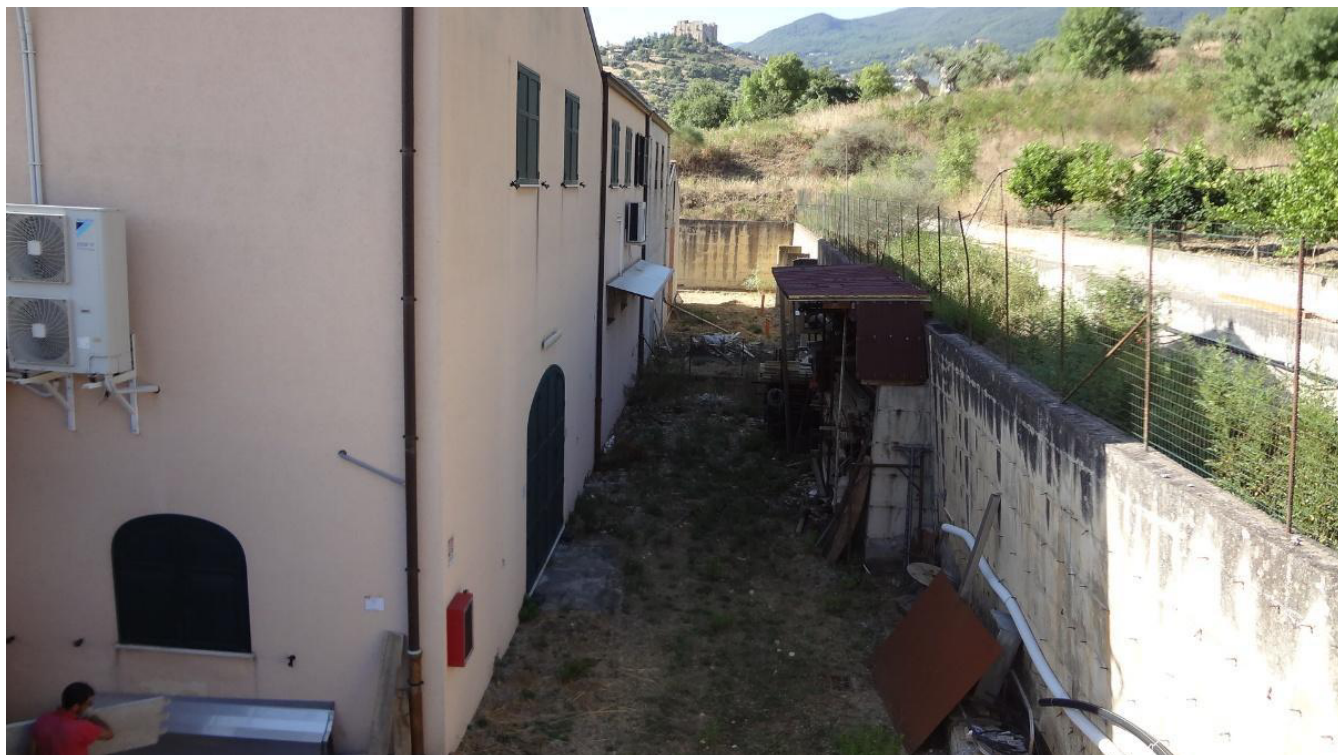
Nella relazione il Dott. Di Paola dichiara che *"Il corpo franoso ha avuto un movimento da ovest verso est che ha determinato uno spostamento fuori asse del muro di contenimento a tergo del fabbricato in oggetto. In seguito a ciò si è provveduto a redigere un progetto, ..., per la realizzazione di una paratia di pali in c.a. con altezza complessiva della paratia di 13 mt e lunghezza di 51.10 mt. I pali hanno un diametro  $\varnothing$  1000 ed interasse pari a 1,15 mt. Collegati in testa da una trave di coronamento sez. cm 120 x 100. Tale paratia è stata realizzata a monte del muro esistente, al fine di migliorare la stabilità globale del versante, garantire un sistema di drenaggio efficiente e ridurre la spinta dovuta alle pressioni interstiziali sulla paratia, realizzata, sono stati realizzati dei pozzi drenanti per garantire il drenaggio delle acque superficiali...Dopo la realizzazione della paratia non vi sono state più evidenze di movimenti gravitativi nell'area in esame. Si riporta inoltre che a seguito del movimento franoso il fabbricato non ha riportato alcun tipo di danno in quanto il muro di contenimento che dista alcuni metri dal fabbricato ha fermato il movimento senza determinare interazioni tra la frana e l'edificio stesso"* (Foto 3-5- tratte dallo studio del Dott. Di Paola).

Foto 3 – Muro perimetrale dell'edificio e muro su pali a monte

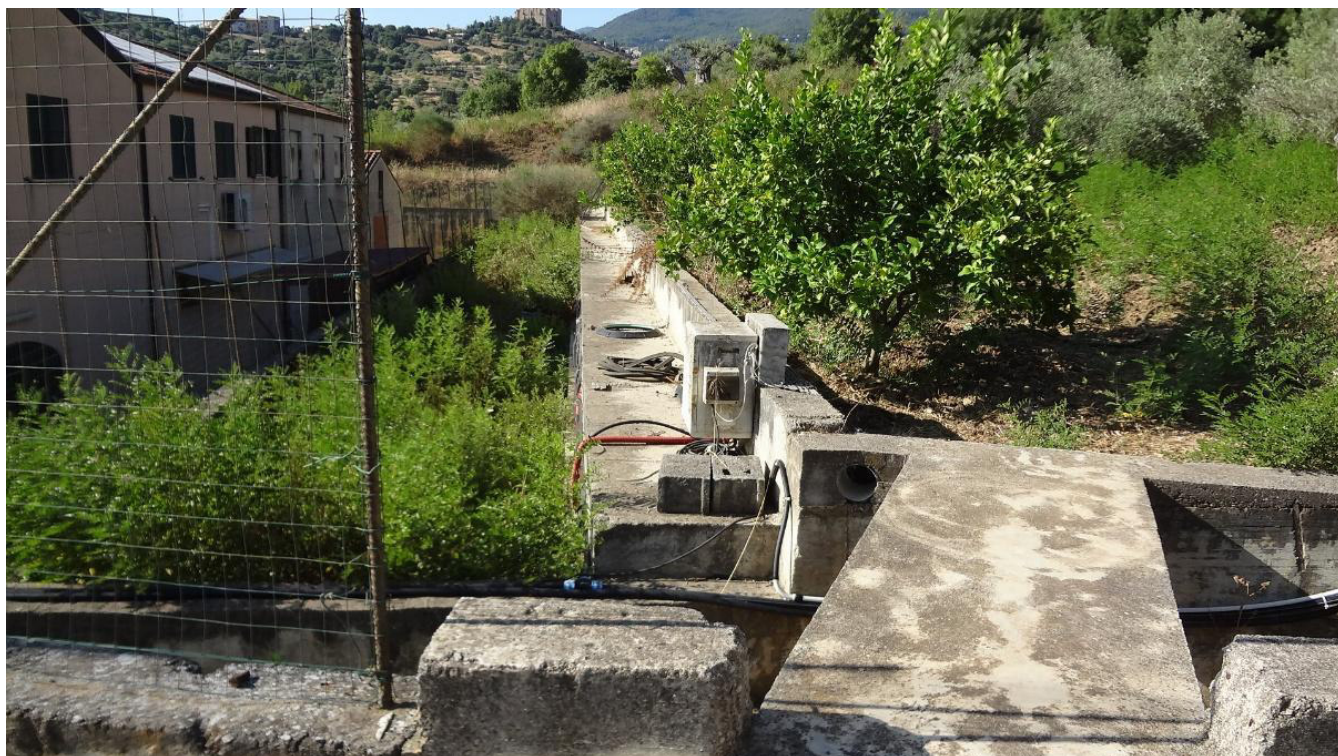
Foto 4 – Particolare cordolo di coronamento paratia

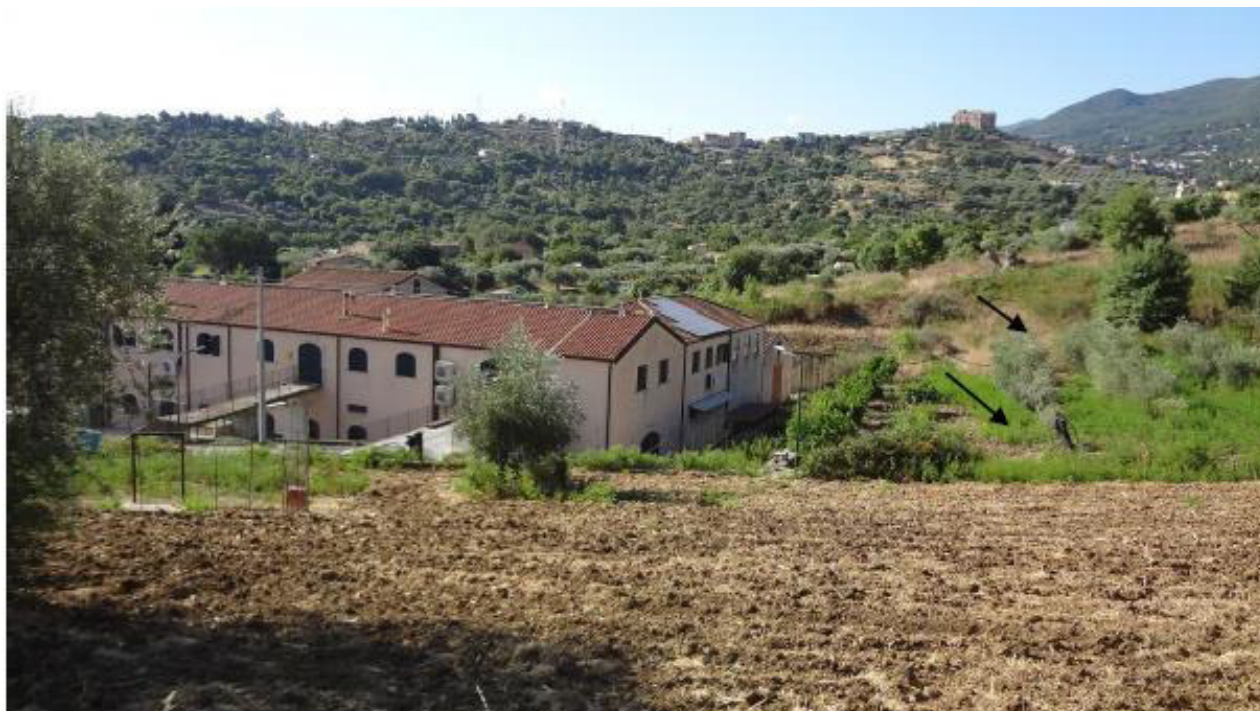
Foto 5 – Ubicazione del fabbricato con indicazione di due dei tre pozzi di drenaggio

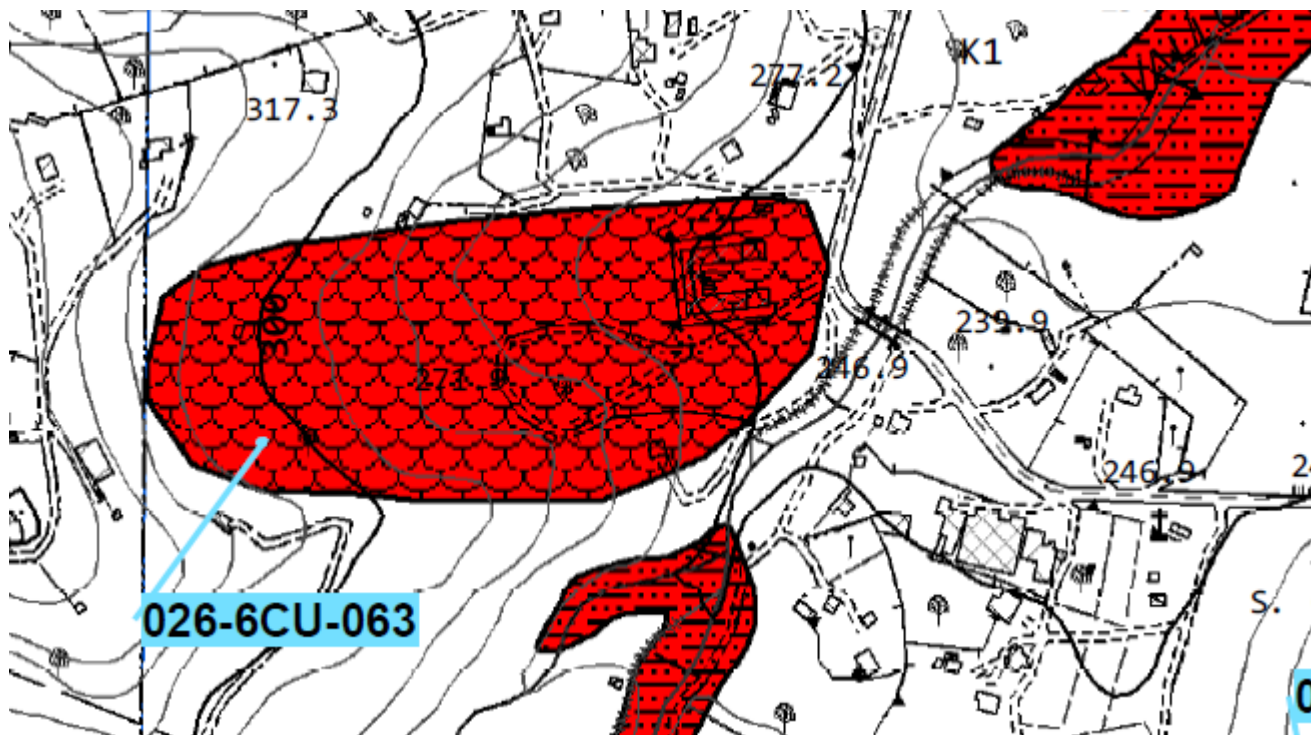
Fig. 1 – Stralcio Carta dei Dissesti D.S.G. n. 177/2021

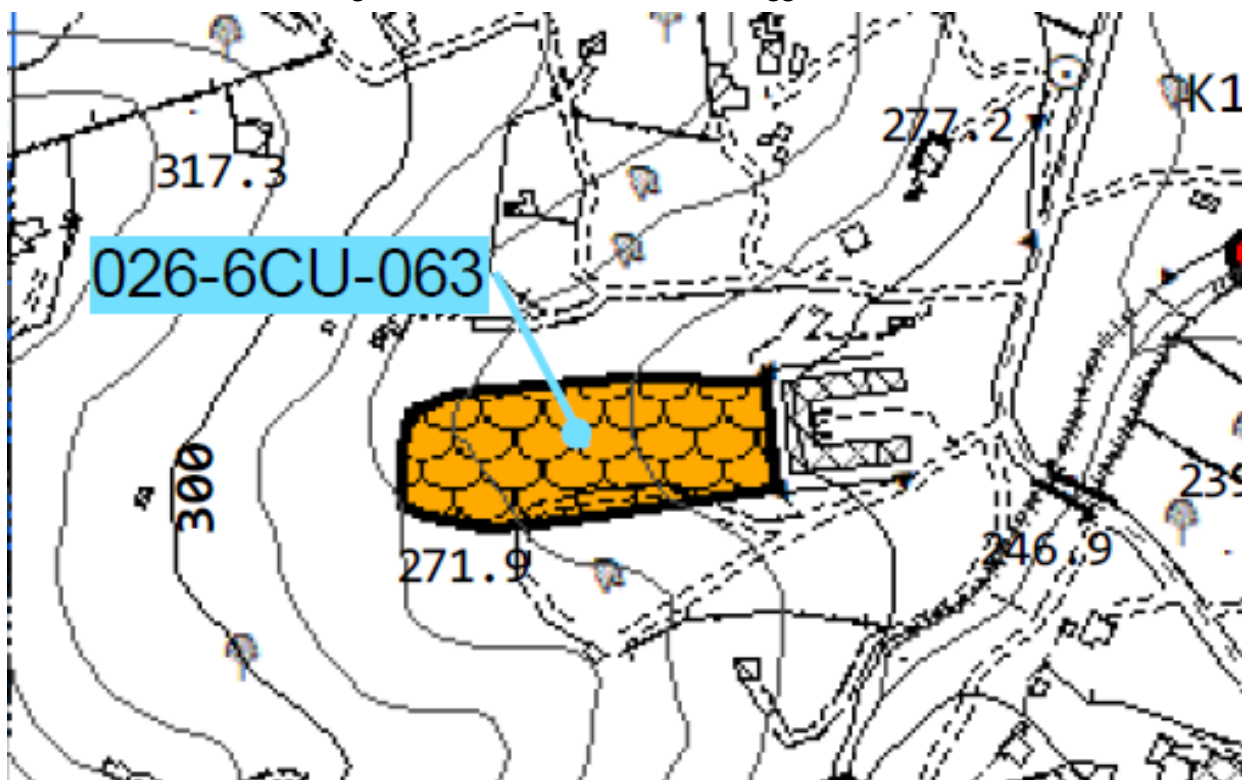
Pertanto, alla luce di quanto documentato dallo studio geologico di dettaglio e dalle foto scattate in corrispondenza dei dissesti in argomento, nonché dalle immagini satellitari di Google Earth, si accettano le modifiche proposte riducendo l'estensione del dissesto e variando l'attività del dissesto da attivo a inattivo.

Fig. 2 – Stralcio Carta dei Dissesti - aggiornamento

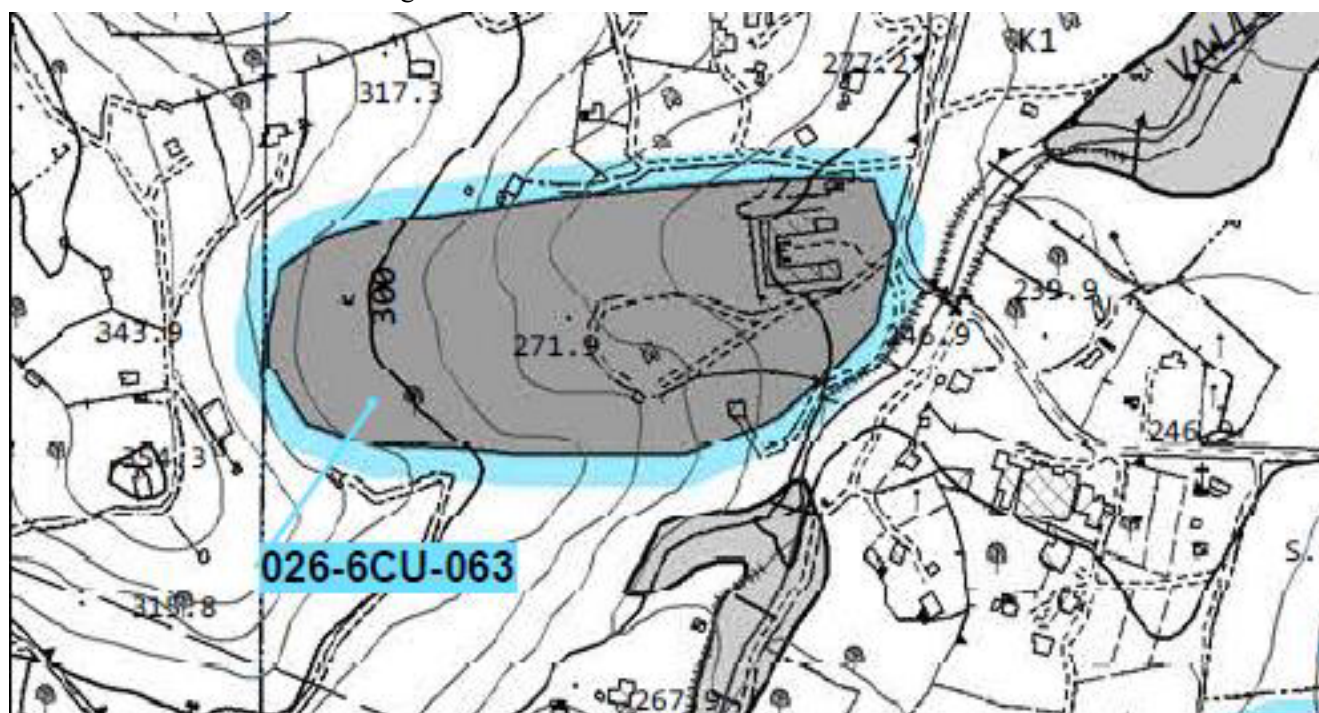
Fig. 3 – Carta della Pericolosità D.S.G. n. 177/2021

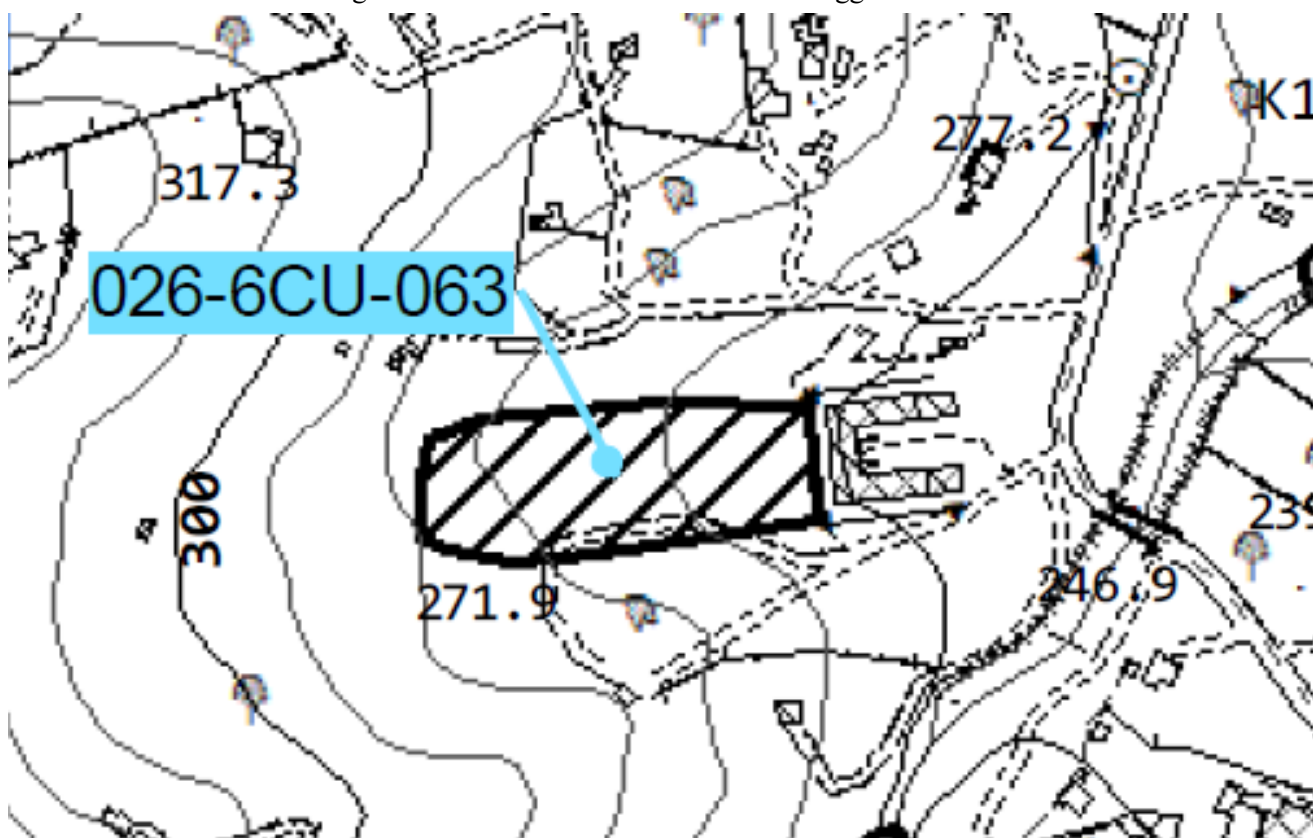
Tali modifiche determinano la variazione del livello di pericolosità da elevato P3 a moderato P1 con conseguente modifiche al livello di rischio. In particolare, si elimina il rischio in corrispondenza del fabbricato in oggetto e delle case sparse presenti per la riduzione dell'estensione della frana. Si riduce il livello di rischio da R2 a R1 in corrispondenza della viabilità minore per il variato livello di pericolosità.

Fig. 4 – Stralcio Carta della Pericolosità - aggiornamento

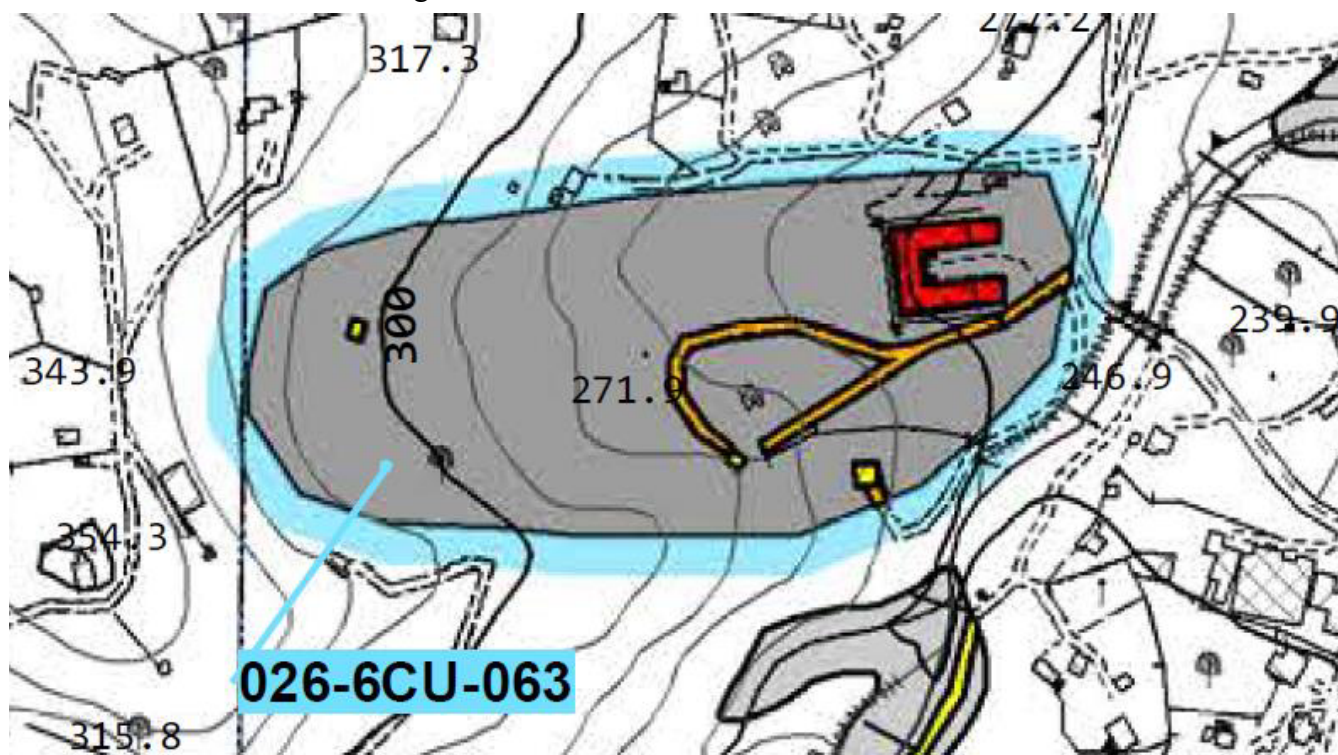
Fig. 5 – Carta del Rischio D.S.G. n. 177/2021

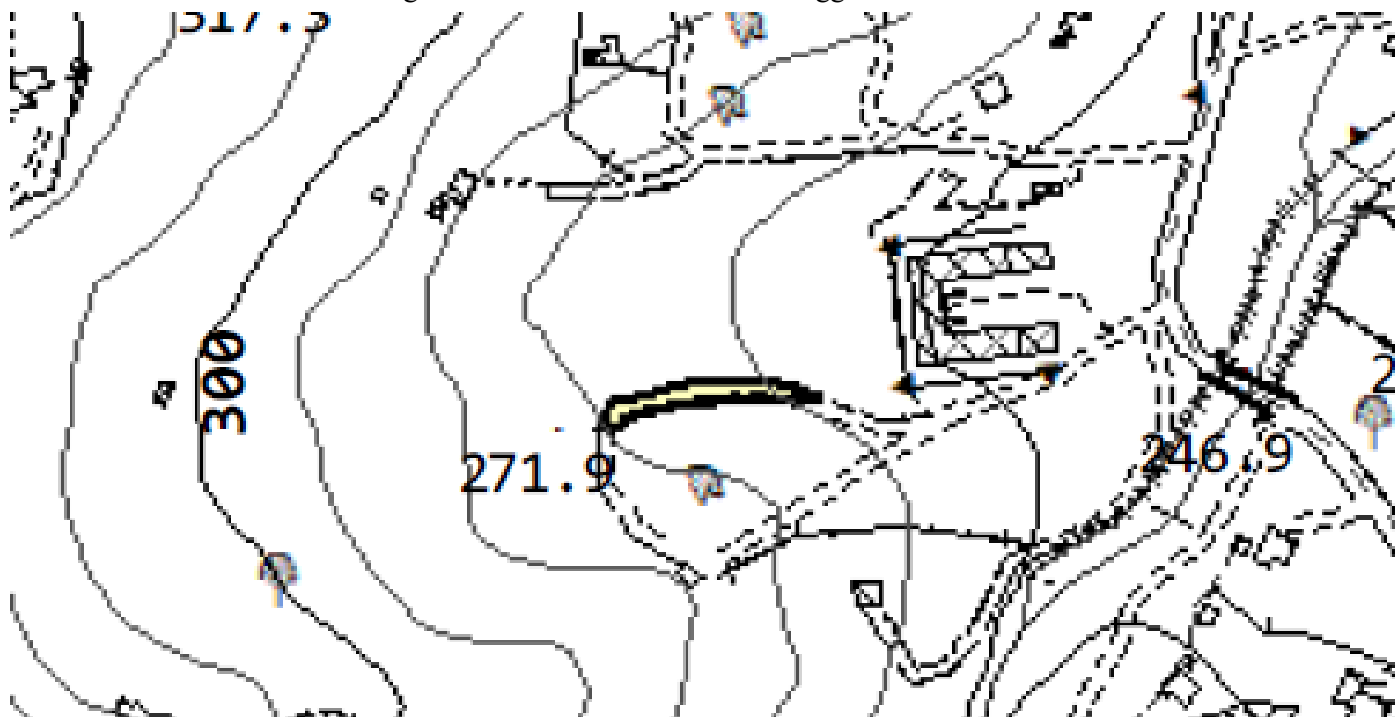
Fig. 6 – Stralcio Carta del Rischio - aggiornamento
