## DIGA GIBBESI

E - ACCERTAMENTO DELL'EFFETTIVA CONSISTENZA DEI MANUFATTI (TOPOGRAFIA)  
RILIEVI  
Relazione sui rilievi effettuati

II122F-E-TOP-RT-031-00

Marzo 2021

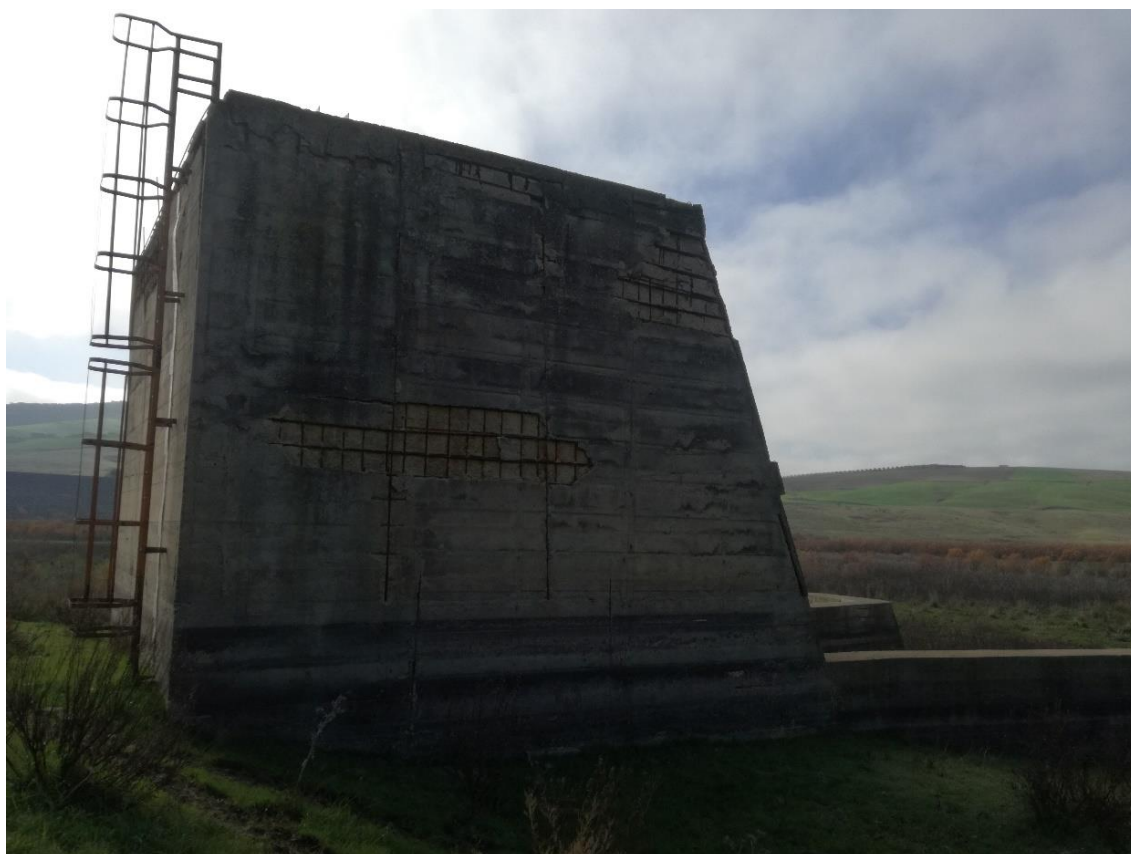
*Fig. 2 – Vista lato nord Torre di Presa e Scarico con consistenti crolli del copriferro*

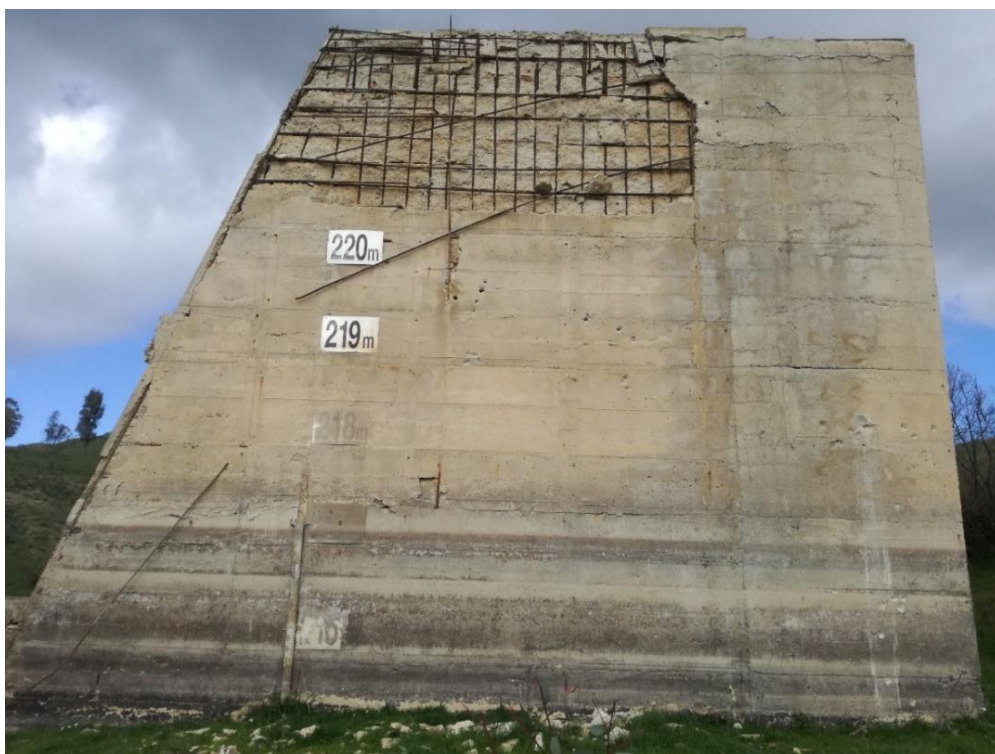
*Fig. 3 – Vista lato sud Torre di Presa e Scarico con consistenti crolli del copriferro*

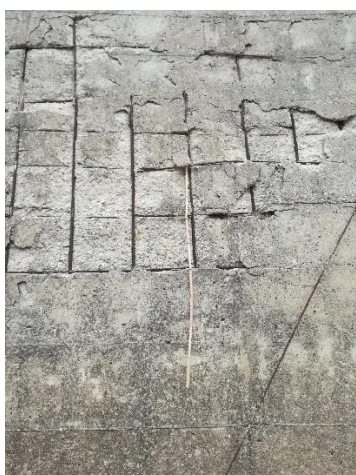
I muri presenti nel piazzale della Torre di controllo non sono presenti all'interno della documentazione disponibile; hanno altezza massima rilevata in corrispondenza della sez. N.3 pari a 5,05m. I particolari sono riportati nell'elaborato Muri CTR-01. Lo stato di conservazione del calcestruzzo è mediocre, con distacchi estesi di copriferro e riduzioni non trascurabili delle sezioni utili di armatura in corrispondenza della sez. N.2.

*Fig. 18 – Particolare interasse ferri sezione n.2*

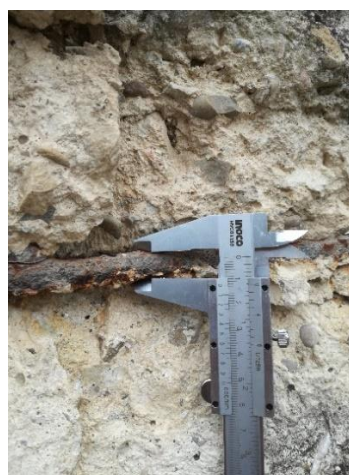
*Fig. 19 – Particolare ossidazione delle armature sezione n.2*

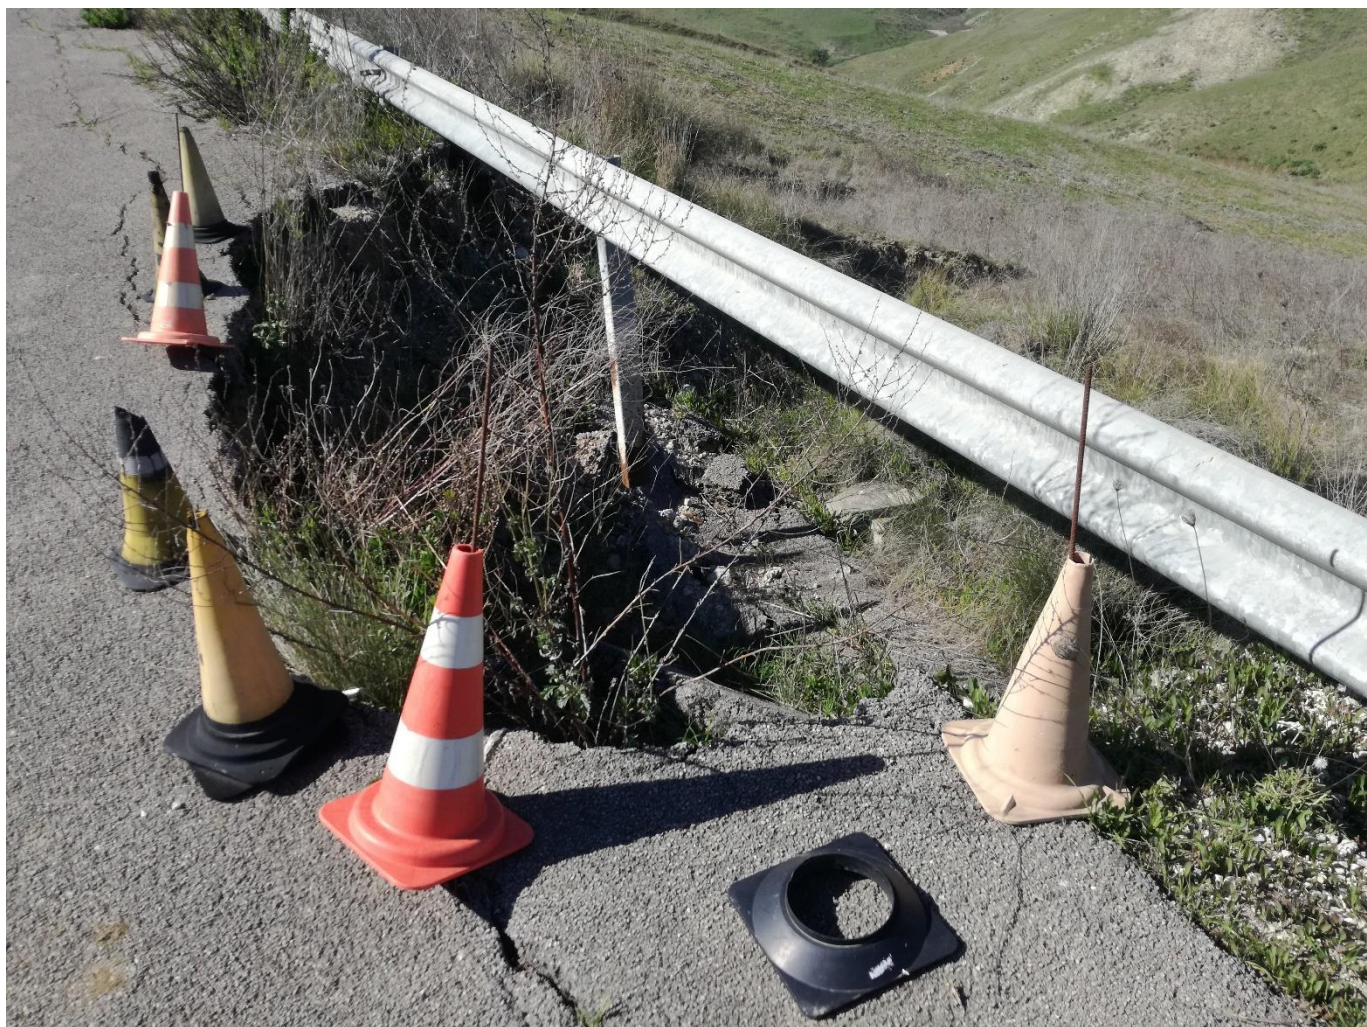
Lo stato di conservazione della pavimentazione in conglomerato bituminoso è pessimo: sono presenti lesioni diffuse di tipo longitudinale che denotano inadeguatezza degli spessori del pacchetto, ma anche insufficienza portante degli strati di terreno di fondazione e sottofondazione.

*Fig. 20 – Fenomeni di smottamento del corpo stradale*

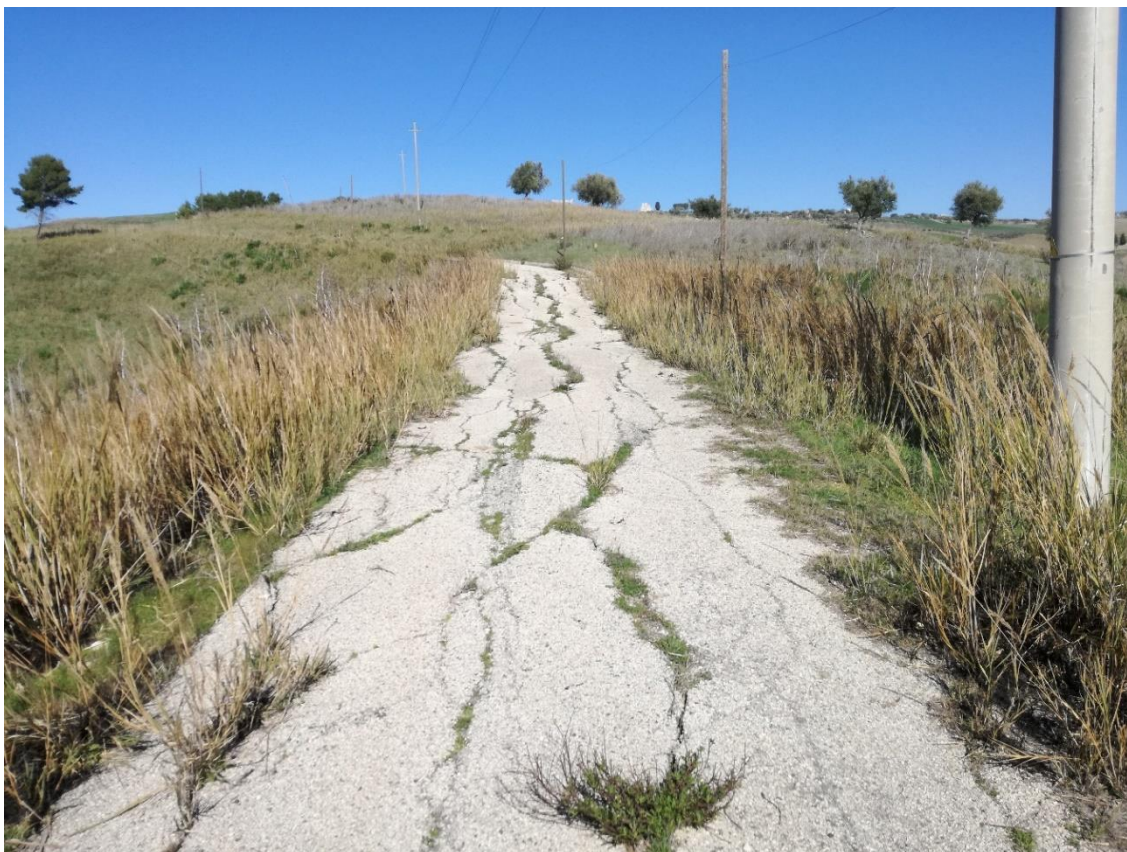
Sono inoltre frequenti smottamenti e frane del corpo stradale per la mancanza di adeguate opere di contenimento laterale.

*Fig. 21 – Particolare 2 lesioni longitudinali nel pacchetto stradale*

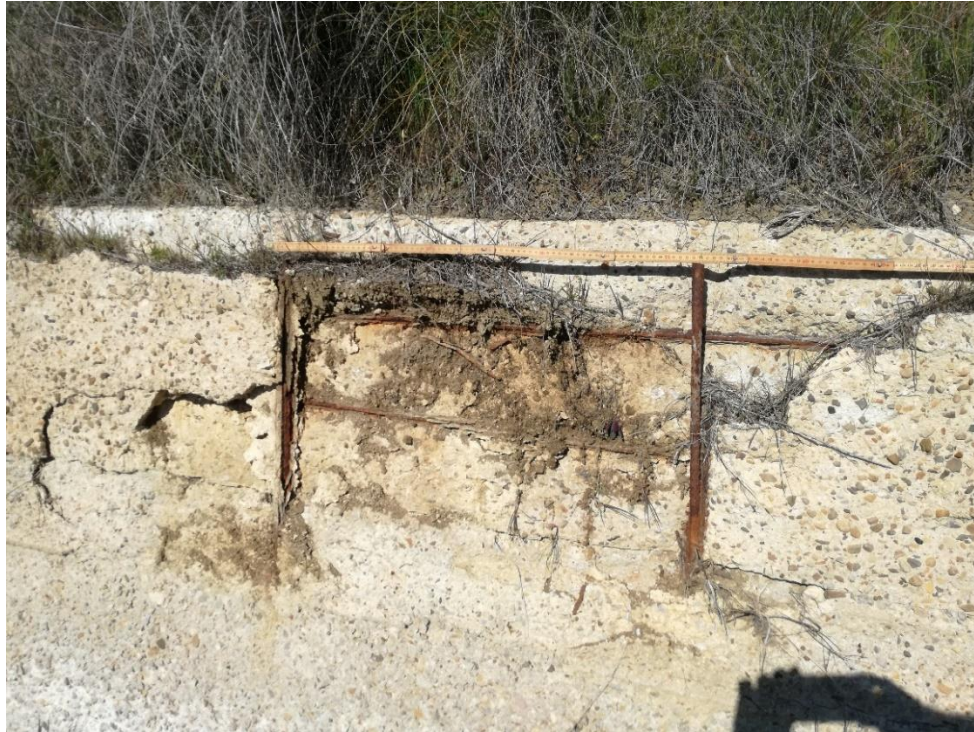
*Fig. 24 – Particolare distacco copriferro e ossidazione armature sui muri laterali*

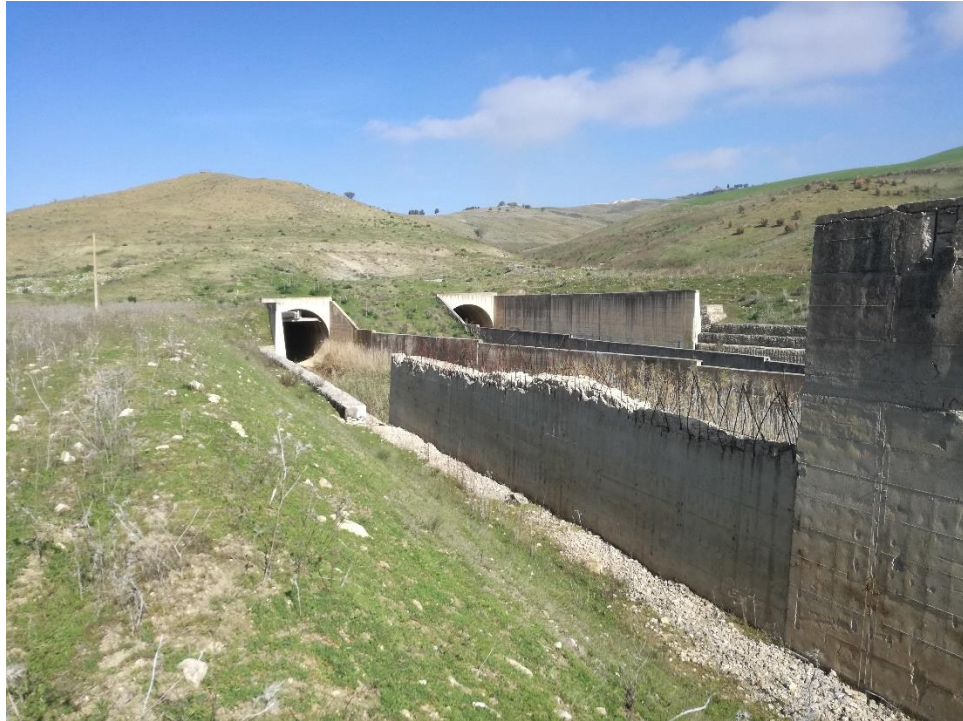
*Fig. 51 – Crollo parziale del muro di contenimento di valle della vasca*

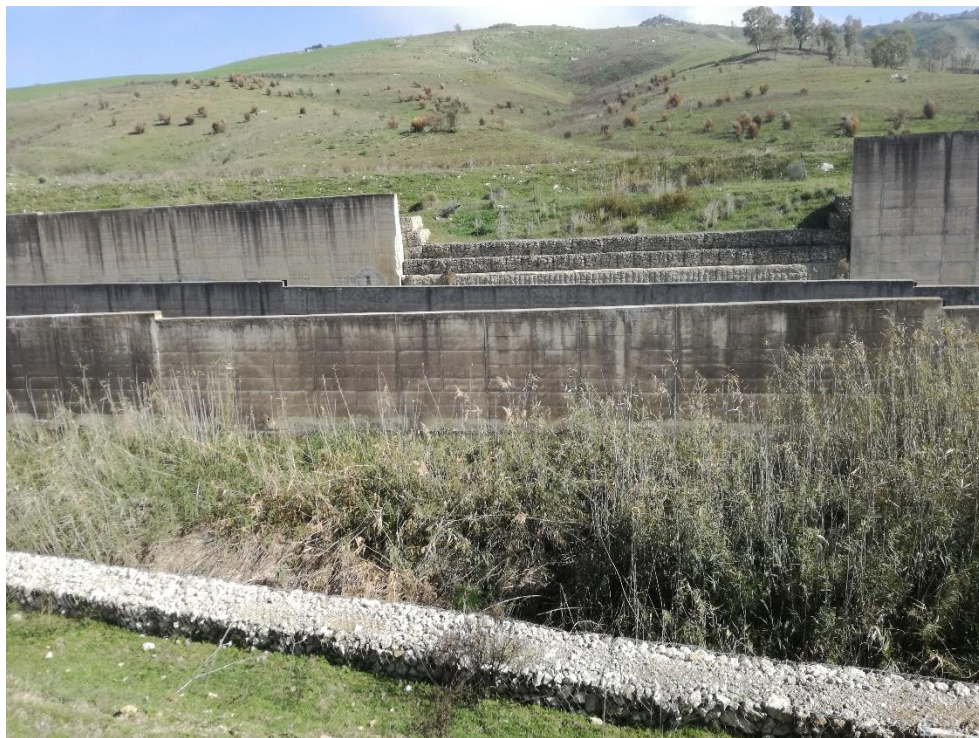
*Fig. 52 – Crollo parziale del muro di contenimento di monte della vasca*

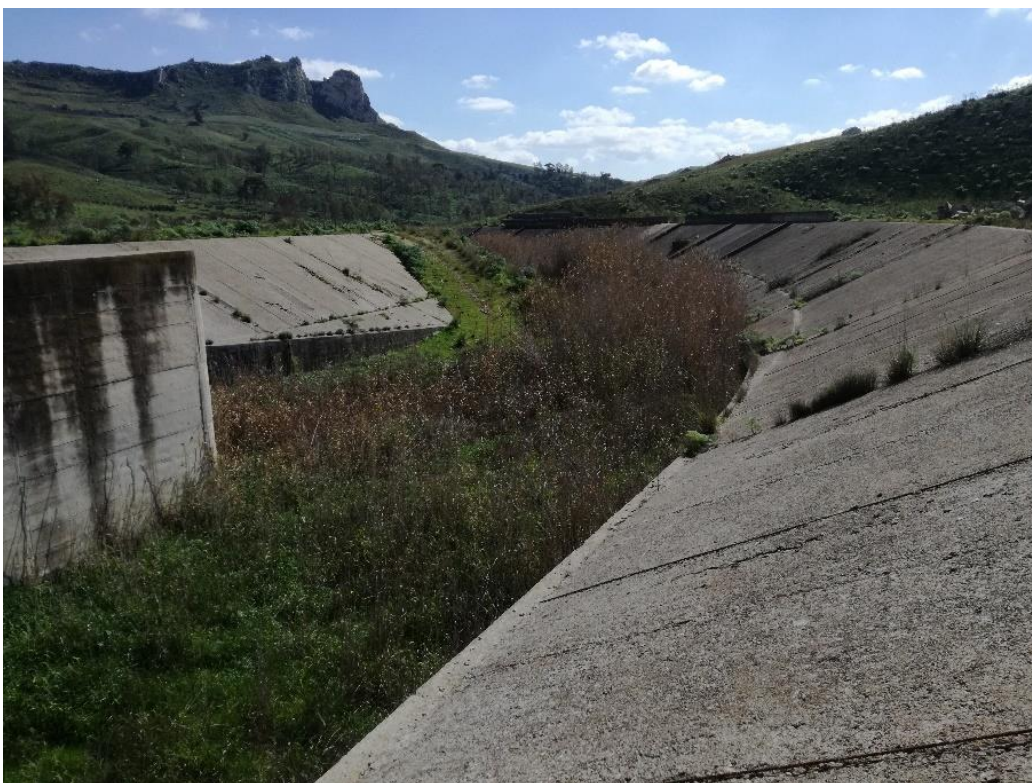
*Fig. 55 – Canale di restituzione –fenomeni di smottamenti di terreno in alveo*

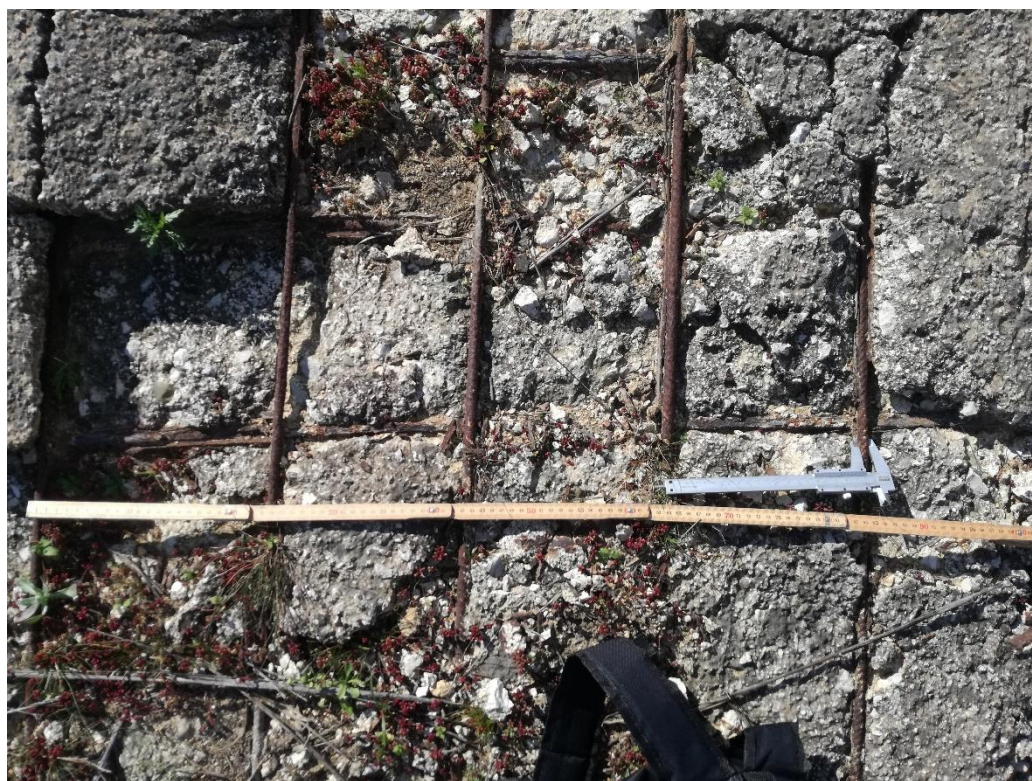
*Fig. 57 – Particolare armature ossidate*
