PIATTAFORMA TECNOLOGICA PER IL TRATTAMENTO E LA VALORIZZAZIONE  
DEI R.S.U. SITA IN C\DA BORRANEA NEL COMUNE DI TRAPANI

LOTTO 1: IMPIANTO DI DISCARICA PER RIFIUTI NON PERICOLOSI

**PERIZIA DI VARIANTE N. 2 in corso d'opera**

**RELAZIONE GEOLOGICA INDAGINI IN CORSO D'OPERA**

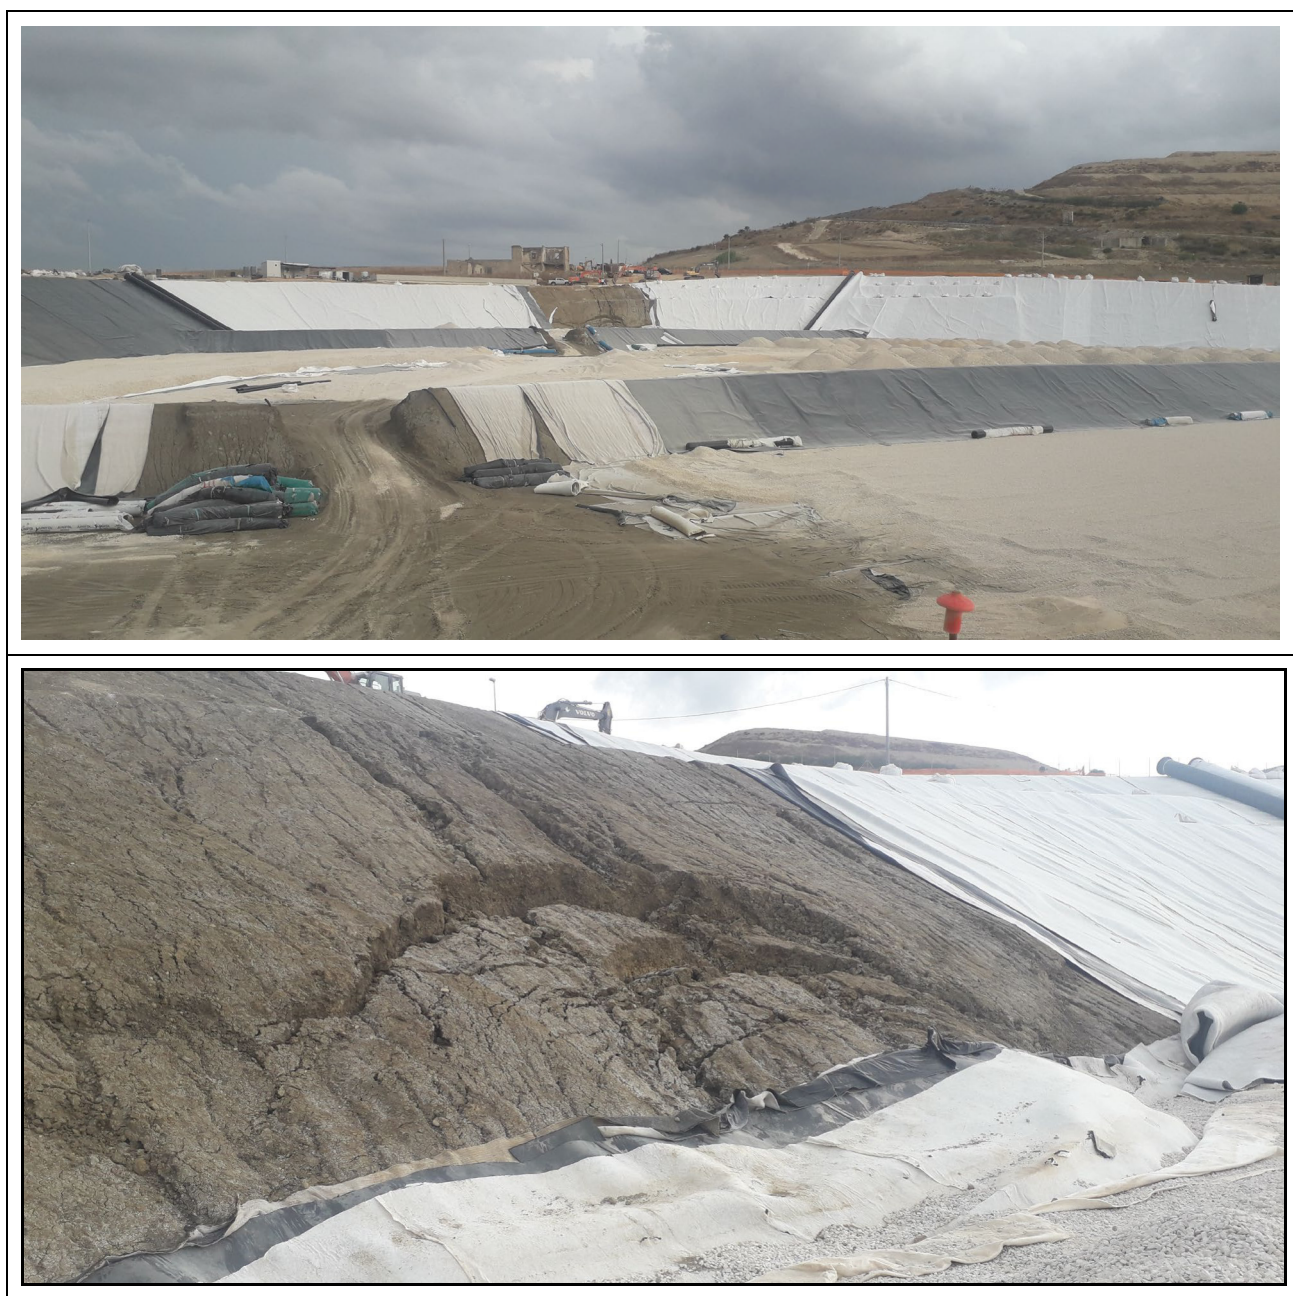
Coadiuvata dai Direttori Operativi, la Direzione dei Lavori ha quindi invitato l'Impresa a scoprire da monte a valle la porzione di scarpata interessata dal fenomeno, aprendo temporaneamente i teli di copertura. Eseguite queste operazioni, in data 28.08.2024 si è potuto verificare che un tratto esteso circa 10 metri di scarpata risultava interessato da un dissesto il cui cinematismo era imputabile a uno scivolamento rotazionale, caratterizzato dalla neoformazione di alcune superfici di taglio arcuate, che si estendevano nella parte bassa della scarpata stessa.

Il movimento gravitativo è apparso superficiale e sembrava evolversi con movimento retrogrado con la formazione di fratture al suolo (*tension cracks*), che tuttavia non giungevano neanche a metà dell'altezza complessiva della scarpata. Quest'ultima, nel tratto interessato dal dissesto, era attraversata da monte a valle da diversi solchi di erosione dovuti al dilavamento delle acque superficiali, due dei quali appaiono certamente ragguardevoli per ampiezza e profondità delle incisioni.

La parte superiore della scarpata, ossia quella in cui era stato osservato l'abbassamento del terreno rispetto a quelli limitrofi, non appariva segnata da fratture al suolo significative, ma soltanto dai segni di un progressivo movimento dovuto al richiamo operato dal dissesto a valle.

***Fig. 1: dissesto constatato in un tratto di scarpata lato Sud della vasca***

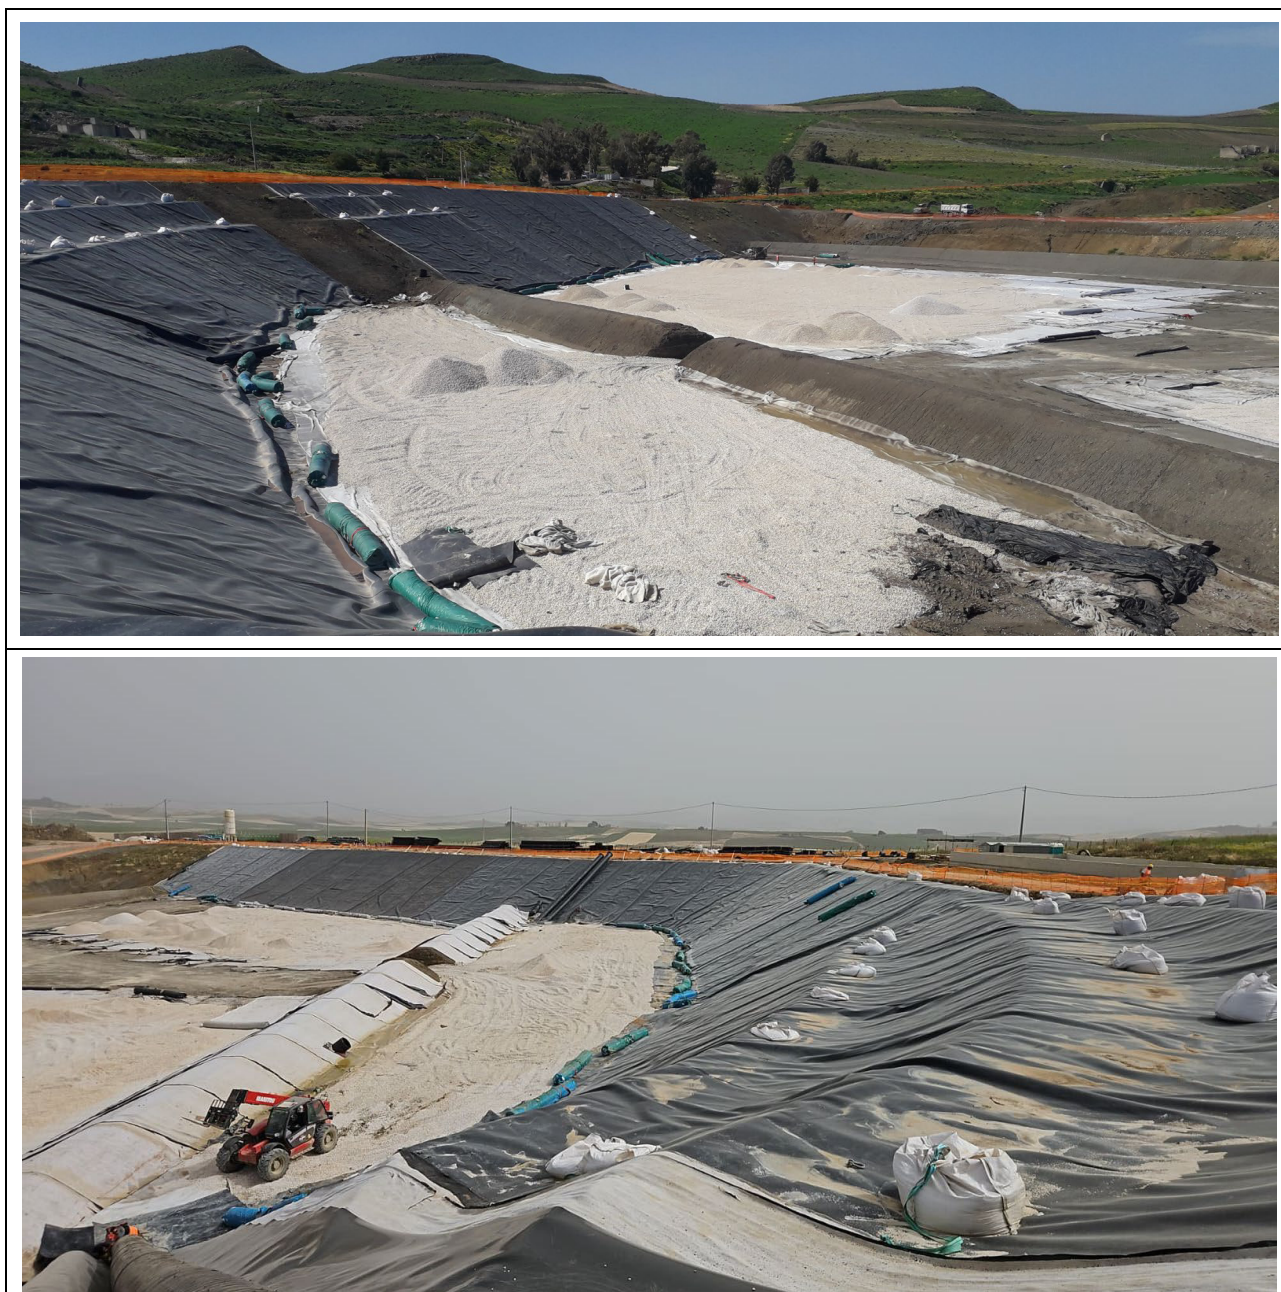
E' apparso chiaro a questo punto che le acque che fuoriuscivano in corrispondenza dell'arginello non erano alimentate dai settori a monte della vasca e non fuoriuscivano dai terreni di fondo vasca, peraltro in quel settore scavati in seno alle argille grigie di base, ma erano riconducibili esclusivamente alle acque di pioggia accumulate nel periodo transitorio tra l'ultimazione degli scavi e il completamento del pacchetto di impermeabilizzazione, durante il quale il telo bentonitico si è saturato d'acqua che verosimilmente è stata poi gradualmente rilasciata.

**Fig. 2: presenze d'acqua in seno alla vasca il 28 marzo (sopra) e il 18 maggio (sotto)**

In ultimo si è ordinato, nelle more della definizione del pacchetto di impermeabilizzazione per tutta l'estensione della discarica, di sostituire il telo bentonitico ripiegato per il controllo della fuoriuscita dell'acqua nel tratto prossimo all'arginello tra la 2 e la 3 vasca.

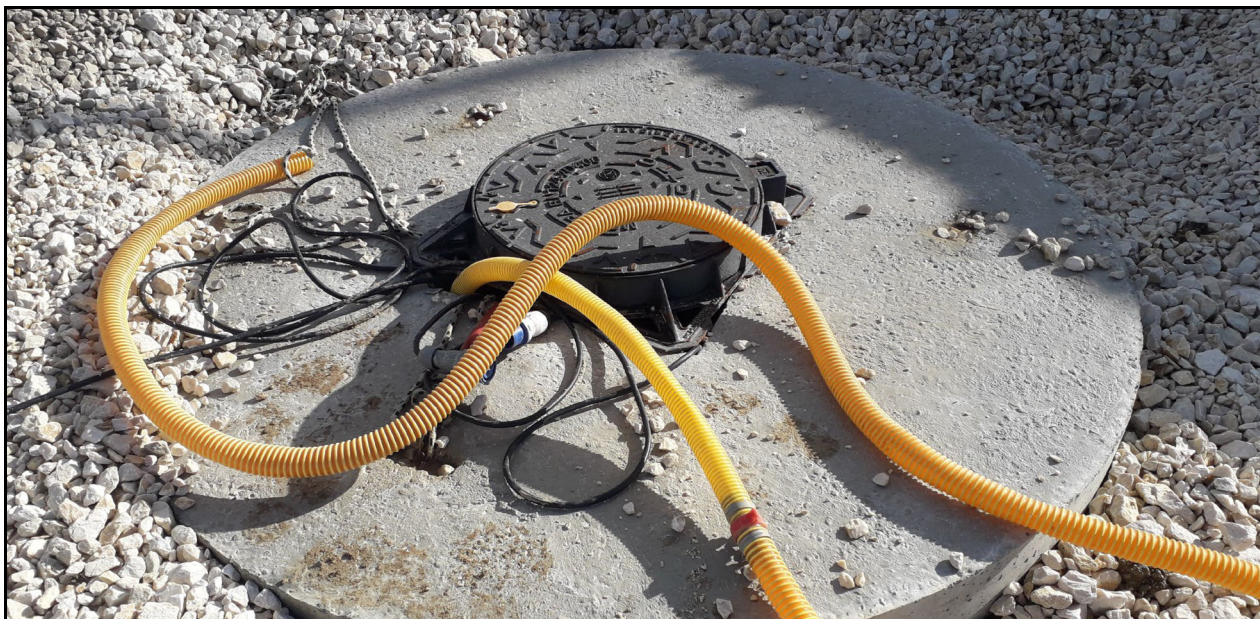
**Fig. 3: pozzo drenante; lo scavo al suo intorno è stato riempito da pietrame**

A questo punto si è ordinato all'Impresa di completare il pozzo drenante, provvedendo a riempire con materiale inerte di adeguata pezzatura (ghiaia grossa) lo scavo aperto a monte del tratto di scarpata dissestato e collegando idraulicamente, con una pompa di sollevamento, il pozzo stesso alla tubazione della trincea drenante che decorre nei pressi.

Il sistema ovviamente dovrà essere munito di una centralina elettrica e di un sistema di sensori con galleggiante che attivino la pompa al raggiungimento di un battente idraulico di m 1,50.

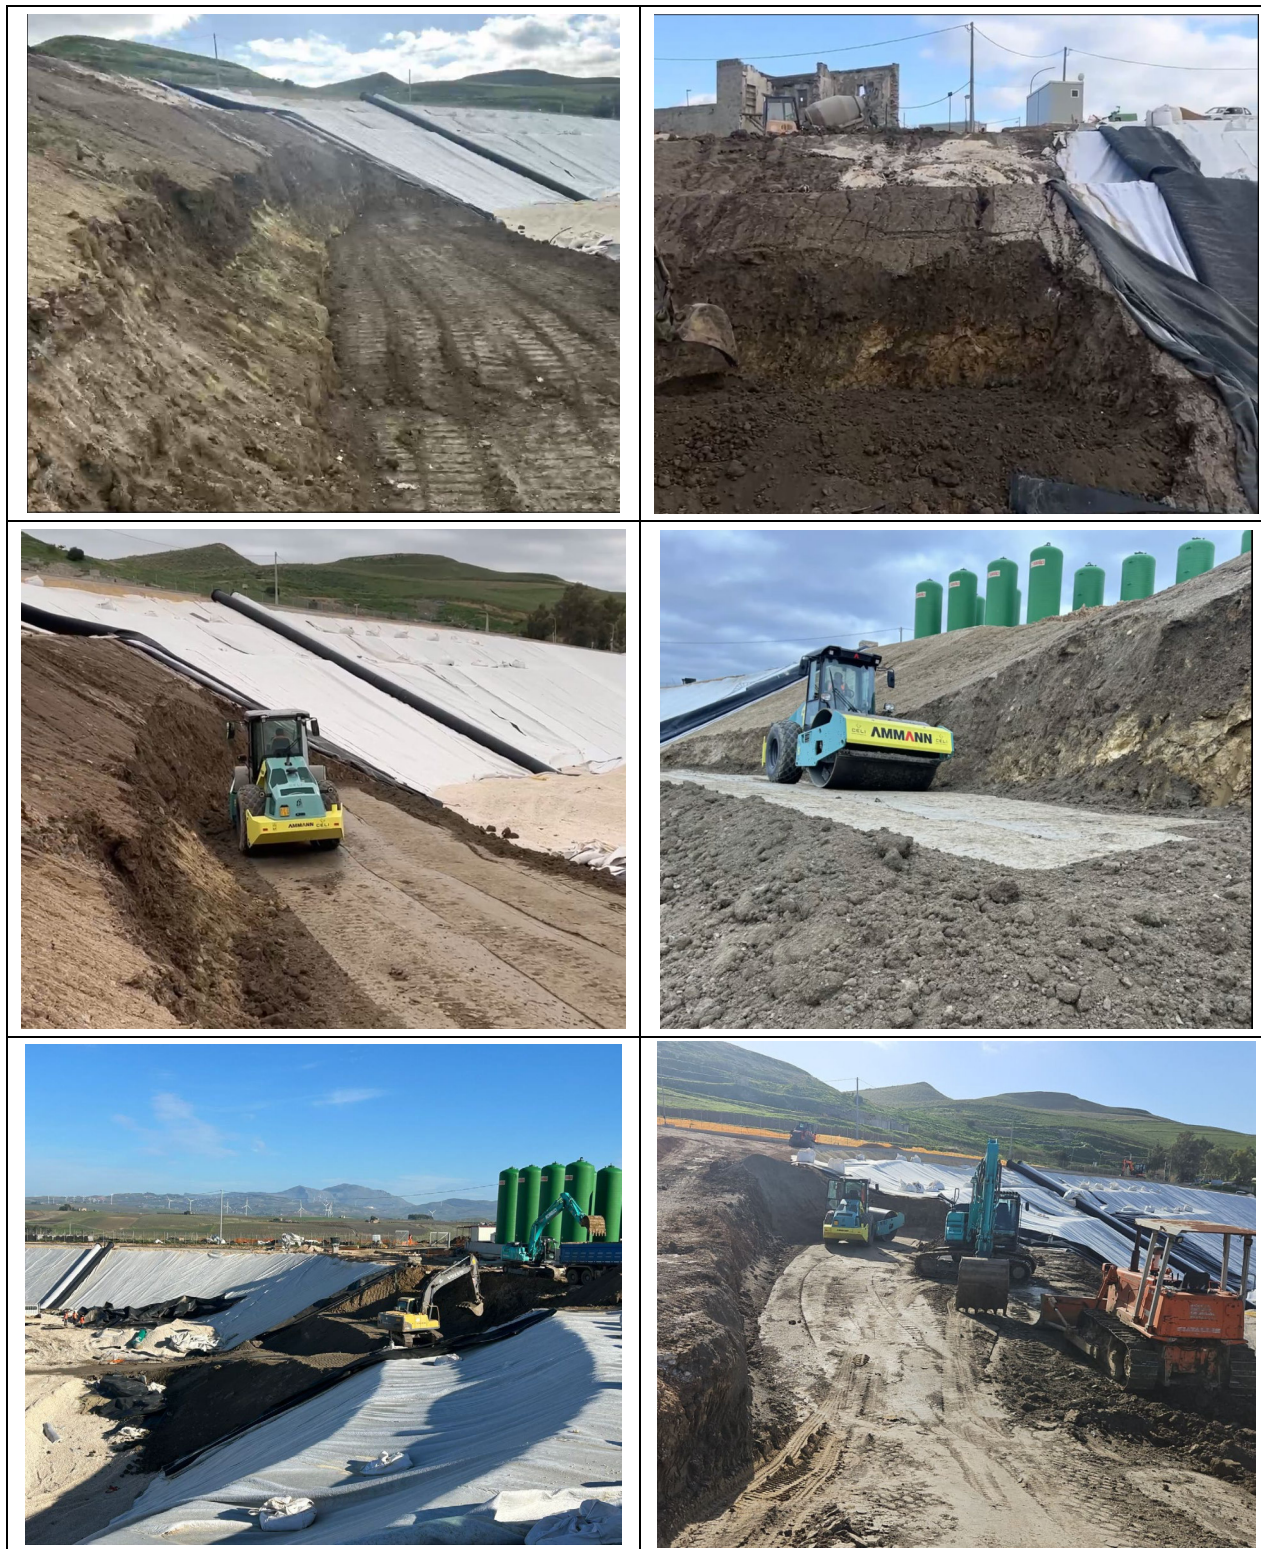
**Fig. 4: alcune fasi delle lavorazioni di rifacimento della scarpata franata**

L'intervento di ripristino della scarpata interessata dal dissesto è già stato in gran parte eseguito dopo la preventiva asportazione del materiale mobilizzatosi, scavato sino ad alcuni decimetri sotto la quota di base della stessa scarpata. La porzione asportata ha riguardato sia la parte

basale, che quella sommitale, sino al ciglio superiore. Per tutta l'altezza lo scavo è stato eseguito a strati orizzontali di 50 mc circa di spessore.

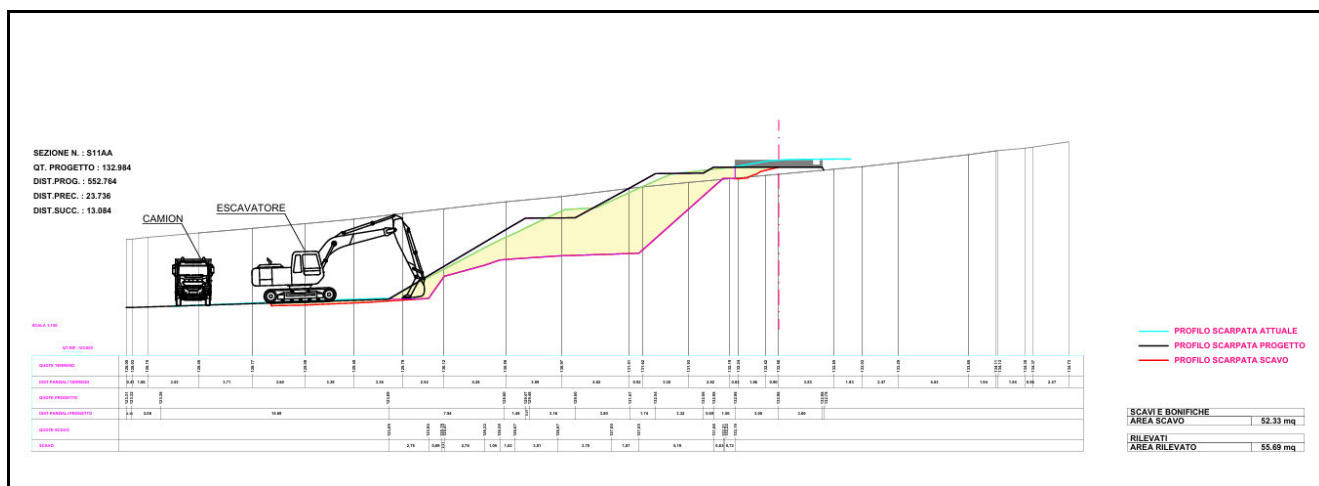
**Fig. 5: sezione tipo di scavo**

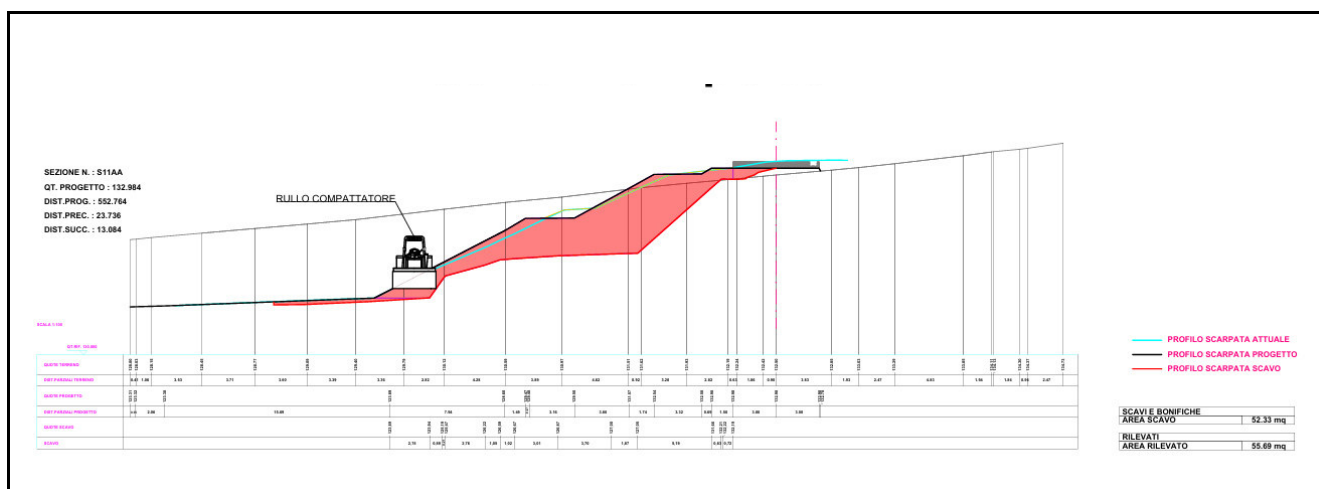
**Fig. 6: sezione tipo di ripristino (rilevato)**

Completate le operazioni di scavo è stato ricostituita la scarpata, secondo la sagoma di progetto, dunque senza modificare la geometria della vasca.

Previa compattazione del piano di posa del rilevato, sono stati stesi strati successivi di 30 centimetri di spessore di argilla griglia, progressivamente compattati in modo omogeneo mediante un rullo compattatore.

Una volta completate le operazioni di rifacimento della scarpata, prima di rimettere in opera i teli del pacchetto di impermeabilizzazione, dovranno essere eseguite le prove di carico su piastra, sia in corrispondenza della berma intermedia, sia sopra il ciglio superiore delle stessa scarpata.

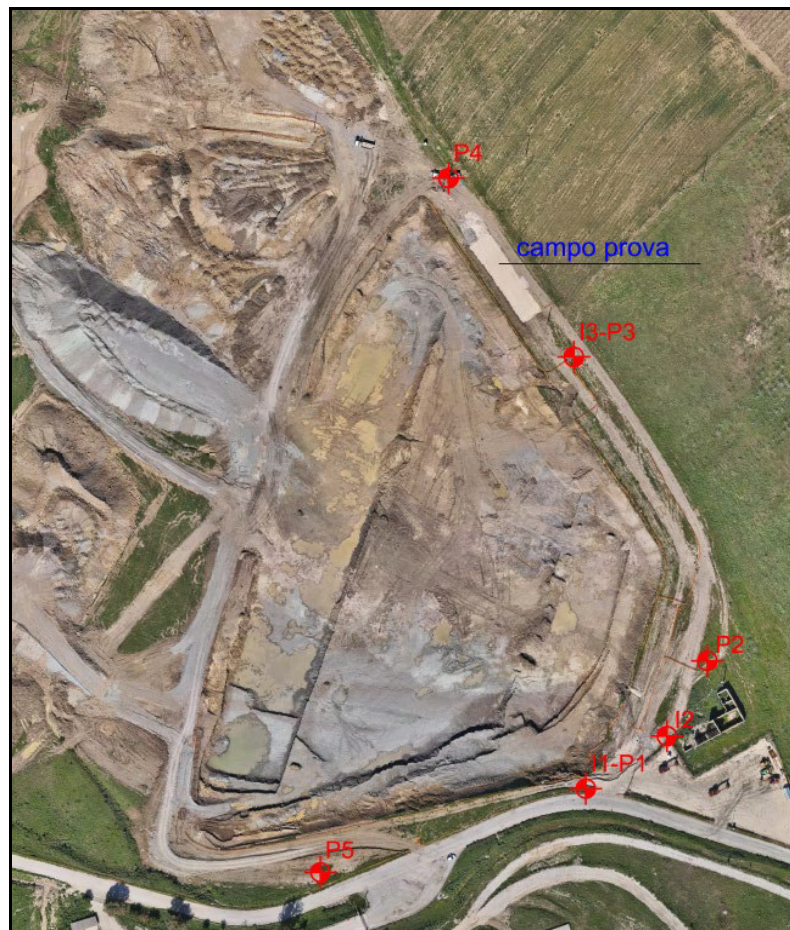
**Fig. 7: localizzazione di inclinometri e piezometri**

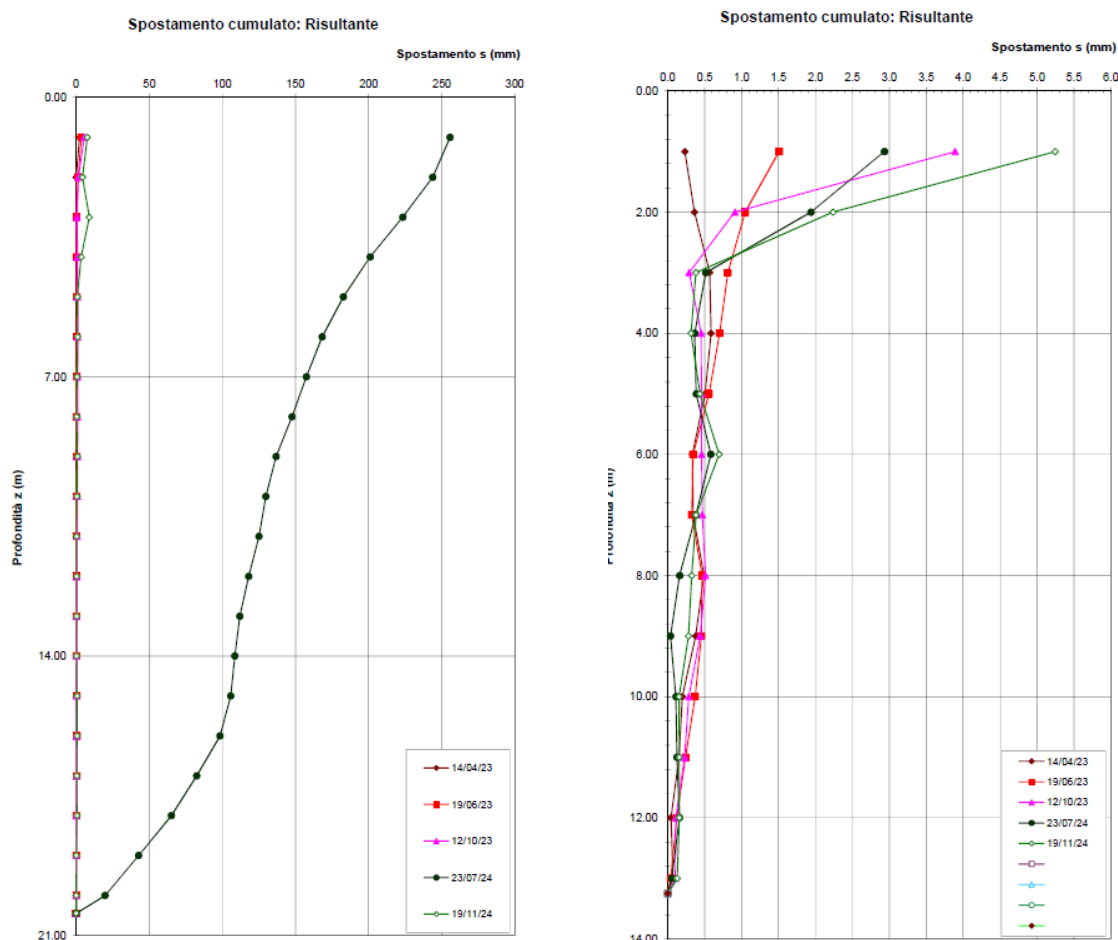
Nel caso dell'inclinometro *SI/ 1* si osserva un incremento dello spostamento misurato nei primi metri di profondità (da 2 a 4 mm circa) tra le letture di cui si dispone, ma su direzioni ruotate di circa 60° l'una rispetto all'altra. Si può ritenere che tale variazione sia legata alle attività di costruzione del rilevato in prossimità di esso e alla sua stabilizzazione nel tempo. Basti considerare che, tenuto conto che la direzione A0-A180 delle guide ha un azimut rispetto al Nord magnetico di 258°, la direzione risultante dello spostamento sarebbe diretta a  $258+111^\circ = 369-360 = 9^\circ$  e tale direzione non è compatibile con la direzione del fronte di scavo, in quanto nella zona è diretto a 330° rispetto al Nord.

Sono da evidenziare gli spostamenti evidenti rilevati il 23 luglio 2024 (oltre 250 mm in testa), verosimilmente connessi con l'esecuzione delle opere per la viabilità interna.

Nel caso dell'inclinometro *SI/ 3*, la direzione degli spostamenti è compatibile con il fronte (circa 240° rispetto al Nord) e gli spostamenti cumulati nel periodo di monitoraggio superano i 5 mm nel primo metro, mentre da 3 metri in poi sono contenuti entro 1 mm.

**Fig. 8: misure inclinometriche in SI 1 (a sx) e in SI 3 (a dx) - spostamenti cumulati**
