Aggiornamento del Piano Stralcio di Bacino
per l’Assetto Idrogeologico (P.A.I.)
(Art. 68 commi 4bis e 4ter del D.Lgs. 3 Aprile 2006, n. 152 e ss. mm. ii.)

GEOMORFOLOGIA
Aggiornamento puntuale modifiche dissesti
027-6CX-198; 027-6CX-200; 027-6CX-201

RELAZIONE

COMUNE DI CEFALU'

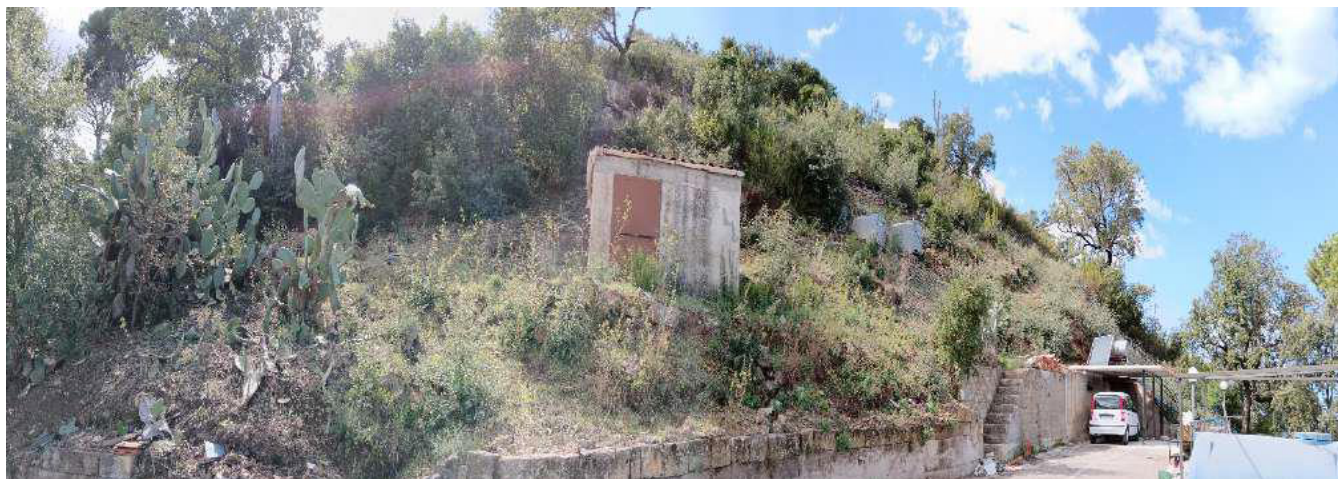
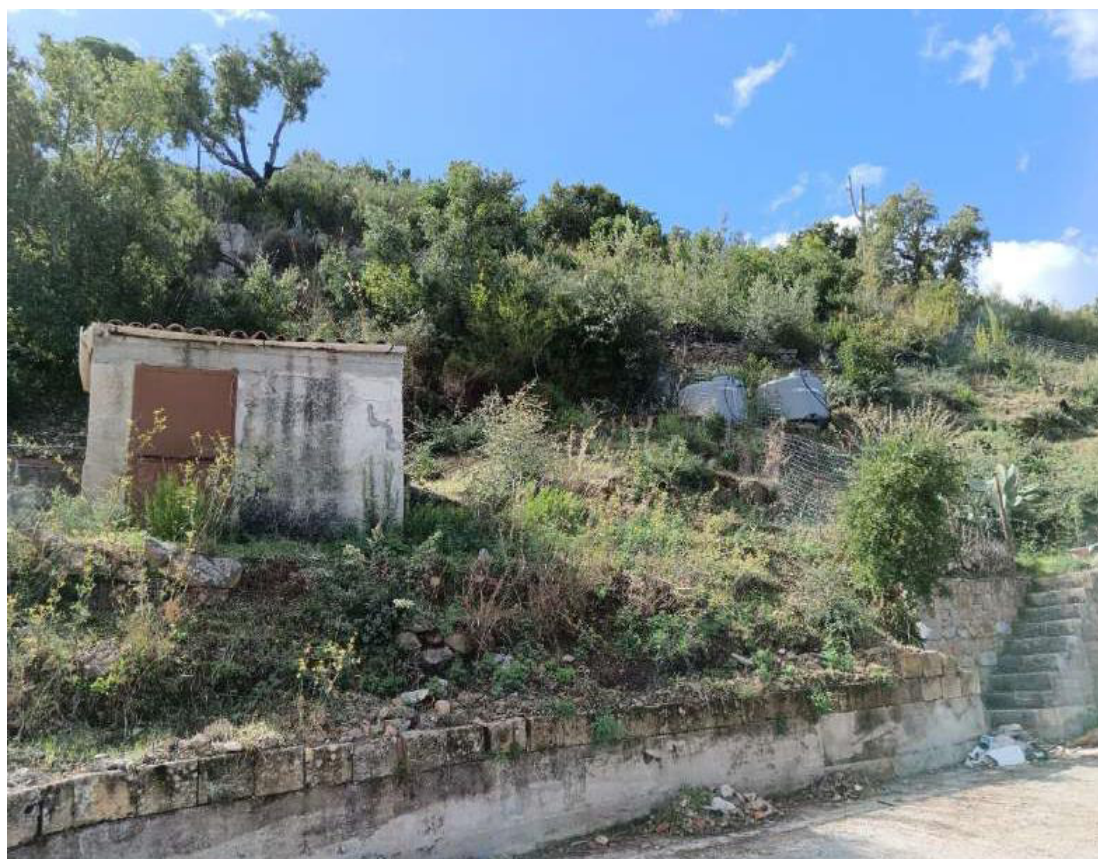
In particolare, relativamente ai dissesti **027-6CX-198** e **027-6CX-201** il professionista afferma che *"I sopralluoghi effettuati nelle aree oggetto dello studio supportati dalla documentazione fotografica e*

dall'acquisizione di immagini Google Earth hanno consentito di accertare che in atto nelle aree perimetrate ... non vi sono fronti rocciosi esposti in grado di generare fenomeni di crollo” ma che si tratta di “aree soggette a dinamica evolutiva che si esplica nel ruscellamento superficiale, con asportazione di materiale terrigeno misto ad elementi lapidei di ridotte dimensioni che consente di classificare tali dissesti come fenomeni di erosione accelerata” (FOTO 1-4) e propone la modifica della tipologia da dissesto di crollo a dissesti conseguenti ad erosione accelerata e, secondo la metodologia del PAI, attribuisce loro un livello di pericolosità P1.

Foto 1 - Area del dissesto 027-6CX-198- tratta dallo studio geologico Dr. A. Genio

Foto 2 - Area del dissesto 027-6CX-198- tratta dallo studio geologico Dr. A. Genio

Pertanto, alla luce di quanto documentato dallo studio geologico di dettaglio e dalle foto scattate in corrispondenza dei dissesti in argomento, nonché dalle immagini satellitari di Google Earth, si accettano le modifiche proposte.

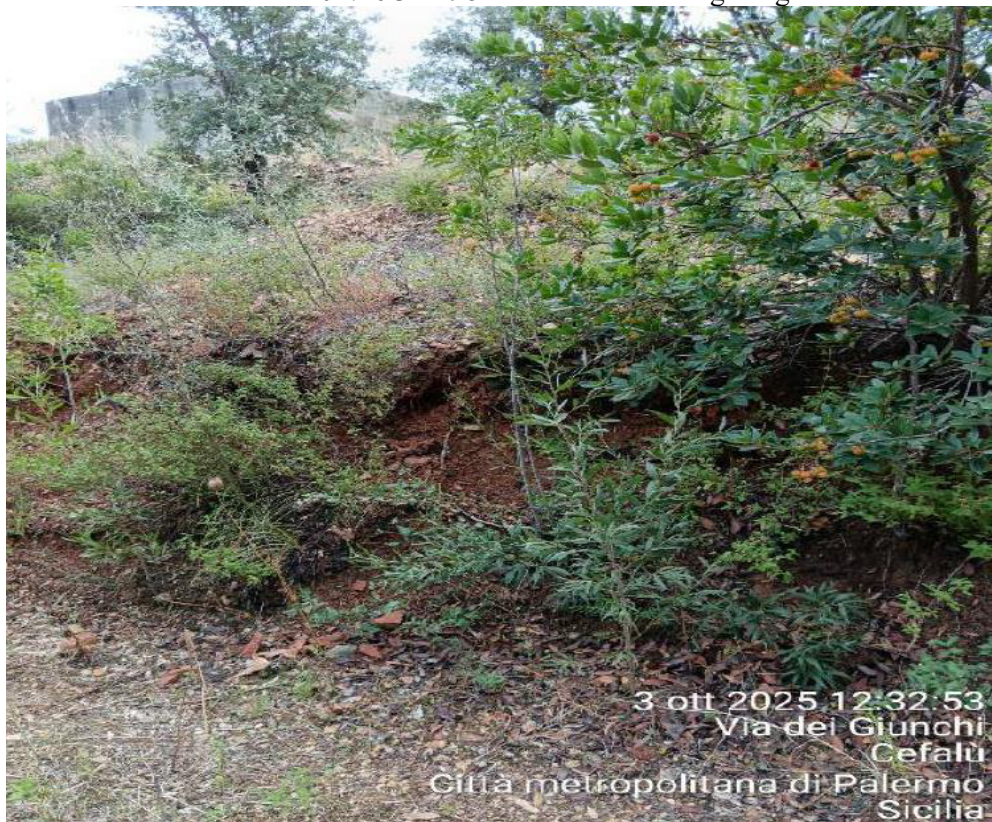
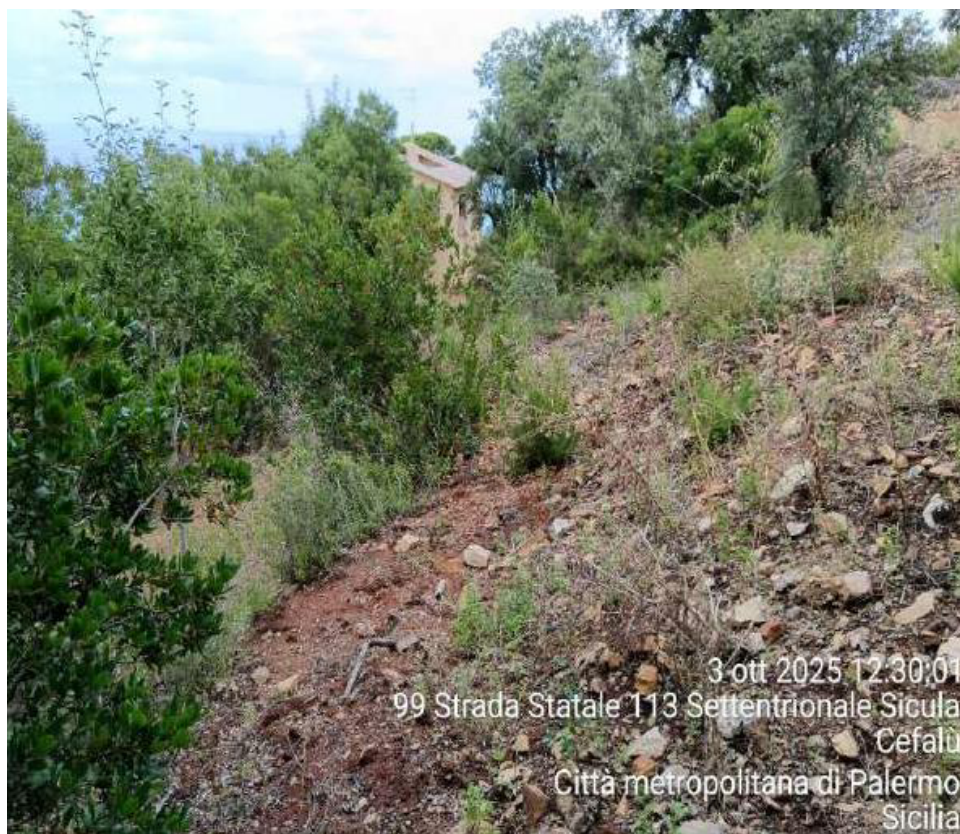
Foto 3 - Area del dissesto 027-6CX-201- tratta dallo studio geologico Dr. A. Genio

Foto 4 - Area del dissesto 027-6CX-201- tratta dallo studio geologico Dr. A. Genio

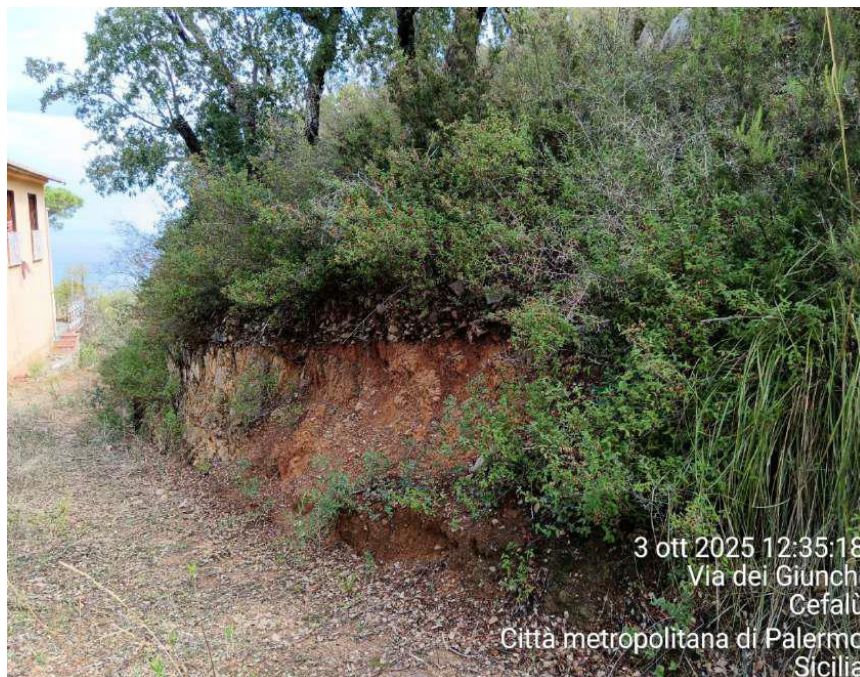
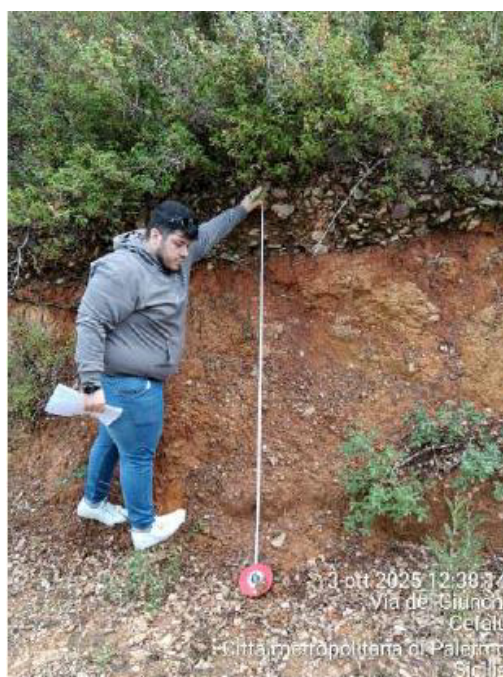
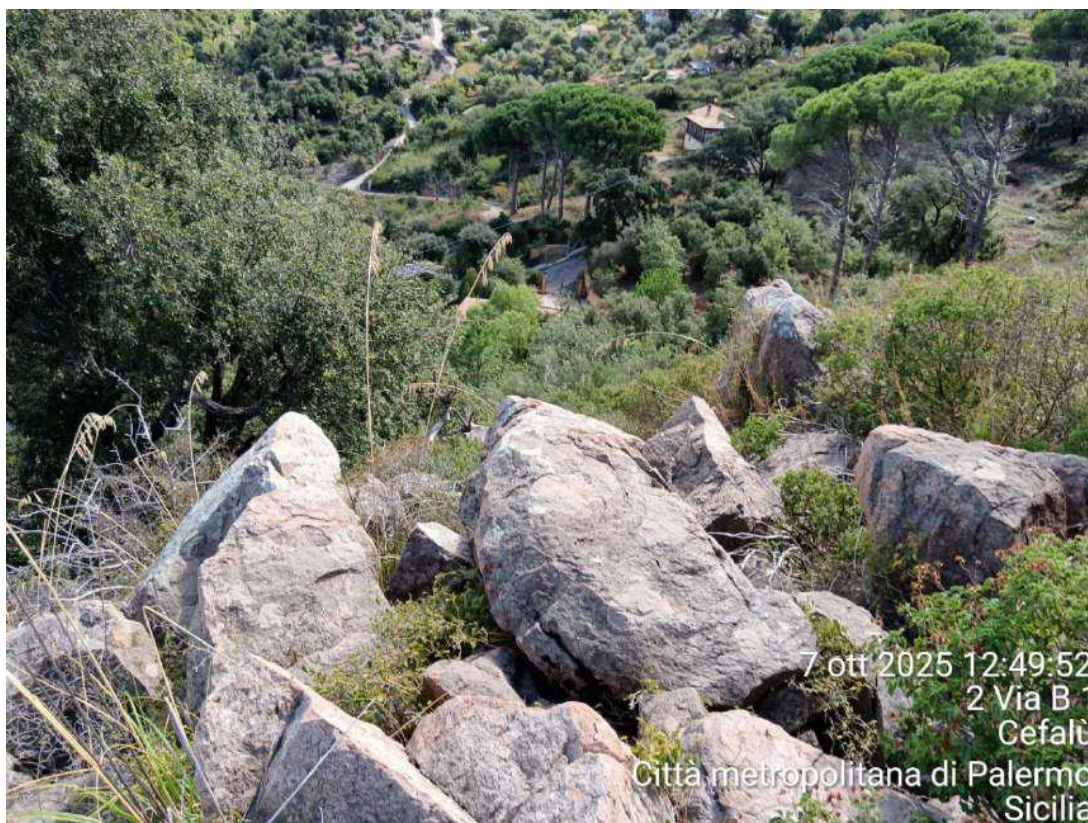
In relazione al dissesto **027-6CX-200** “considerando le differenti condizioni del versante esposto a sud-est ed in particolare la presenza alla sommità del suddetto di numerosi blocchi lapidei di grosse dimensioni, si propone una nuova perimetrazione del dissesto (che viene riconfigurato in due aree separate). La porzione che interessa il versante che incombe sul fabbricato è configurabile come “erosione accelerata” e propone anche in questo caso di ridurre il livello di pericolosità da P4 a P1, in relazione della diversa tipologia di dissesto, così come previsto dalla metodologia del PAI.

Contrariamente per la “porzione che insiste sul versante di sud-est non si propongono modifiche dell’attuale classe di pericolosità” (FOTO 5-7).

Foto 5 - Area del dissesto 027-6CX-200- tratta dallo studio geologico Dr. A. Genio

Foto 6 - Area del dissesto 027-6CX-200- tratta dallo studio geologico Dr. A. Genio

Foto 7 - Area del dissesto 027-6CX-200- tratta dallo studio geologico Dr. A. Genio

In particolare si evidenzia che il dissesto **027-6CX-200** viene suddiviso in due porzioni:

- la porzione che insiste sul versante orientale resta sempre censita come dissesto di crollo, mantenendo il codice **027-6CX-200**;
- per la porzione ricadente nel versante occidentale, considerando che si modifica la tipologia del dissesto, con conseguente variazione della pericolosità, si attribuisce il nuovo codice **027-6CX-371**.

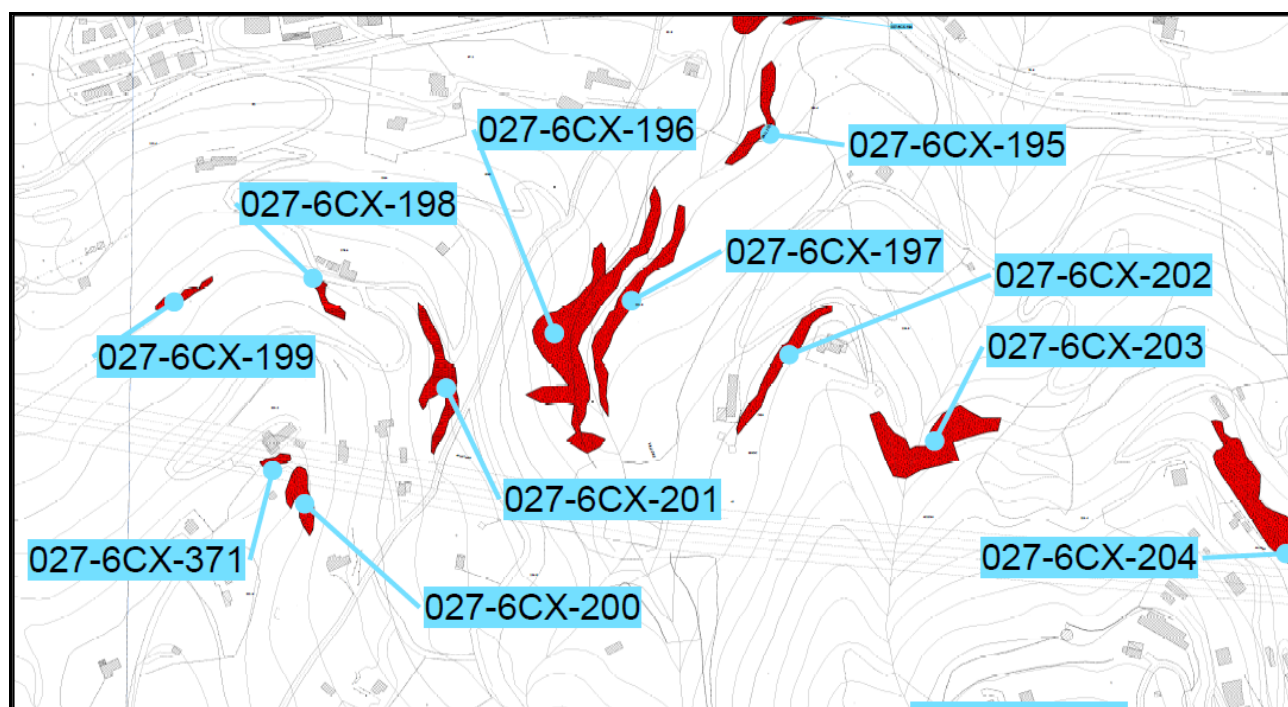
Fig.1 – Stralcio Carta dei Dissesti - aggiornamento

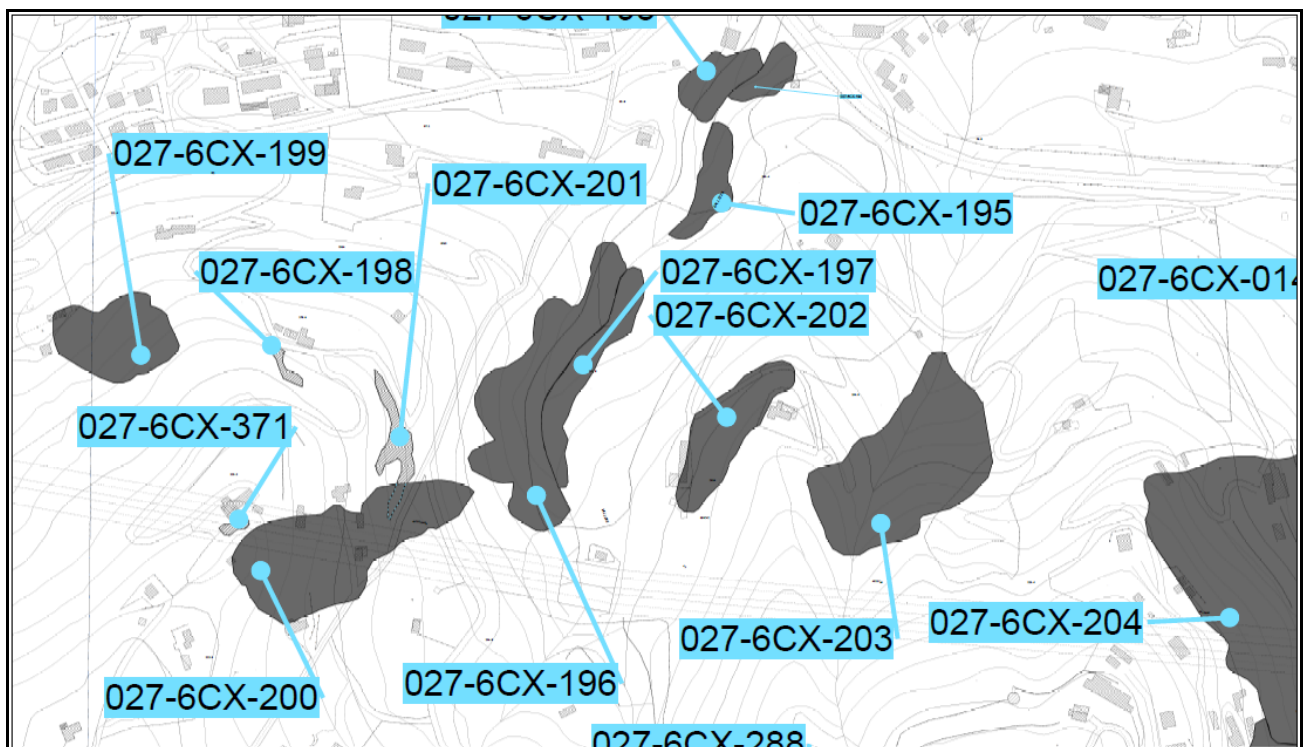
Fig.2 – Stralcio Carta della Pericolosità - aggiornamento

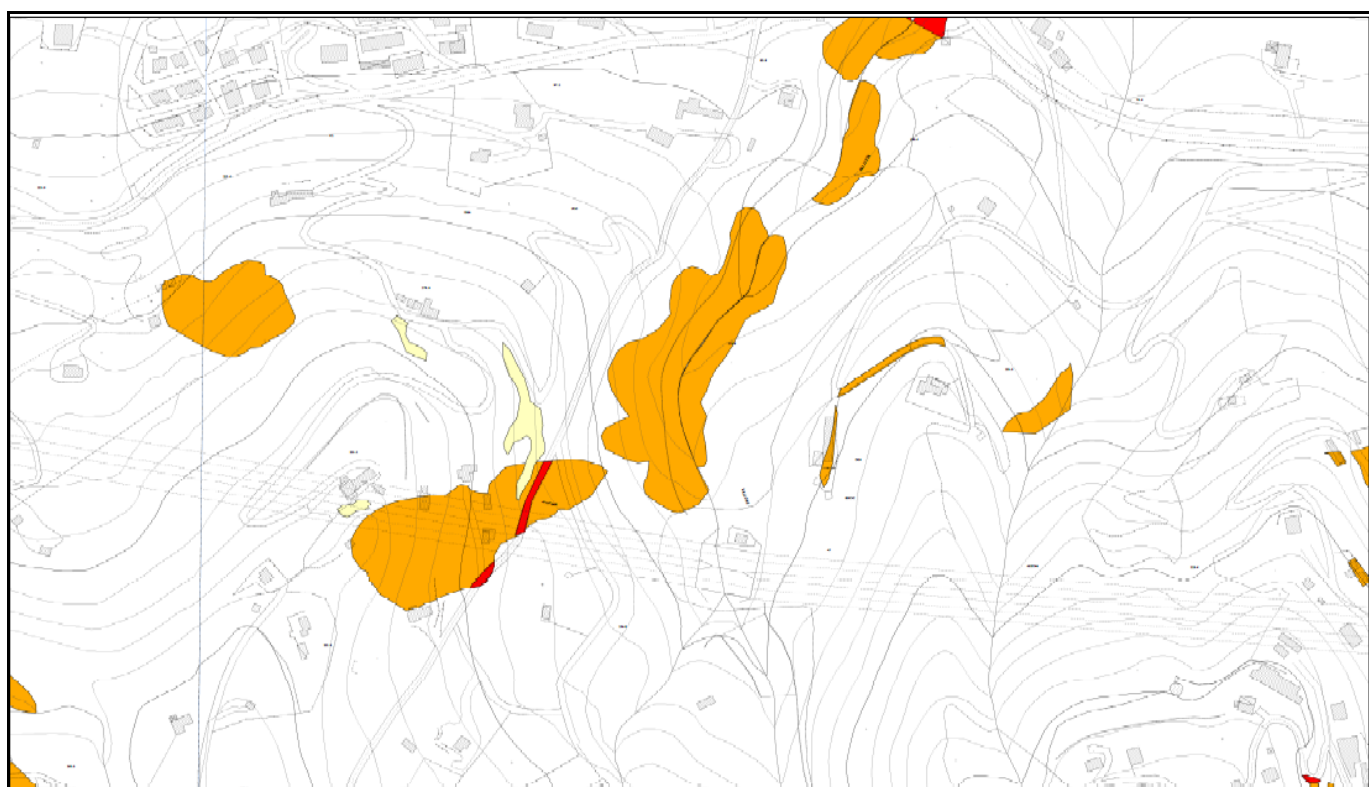
Fig.3 – Stralcio Carta del Rischio - aggiornamento
