**DIGA GIBBESI**

TITOLO ELABORATO: RIVALUTAZIONE DELLA SICUREZZA SIMICA  
DELLE OPERE ACCESSORIE  
**STABILITA' DELLE SPONDE**  
VERIFICHE SISMICHE DELLE SPONDE E STUDIO DI FATTIBILITA'  
TECNICO-ECONOMICA DEGLI INTERVENTI DI ADEGUAMENTO

II122F-A-SIS-RT-205-00

## **VERIFICHE SISMICHE DELLE SPONDE E STUDIO DI FATTIBI- LITA' TECNICO-ECONOMICA DEGLI INTERVENTI**

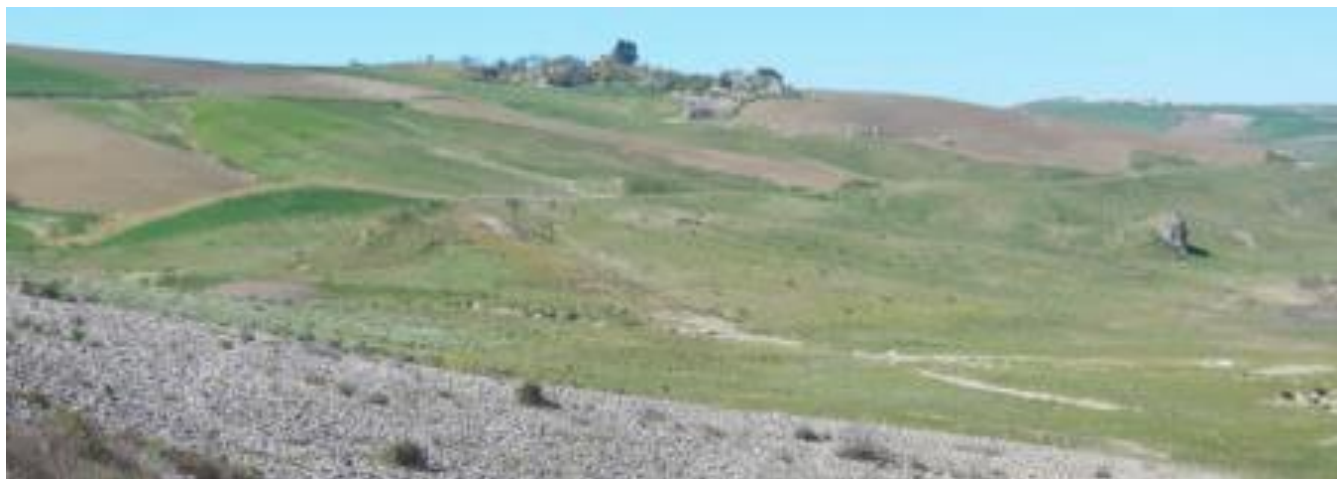
Fig. 1-2 Zone in sponda destra interessate da possibili dissesti – Vista dalla spalla destra della diga (aprile 2021).

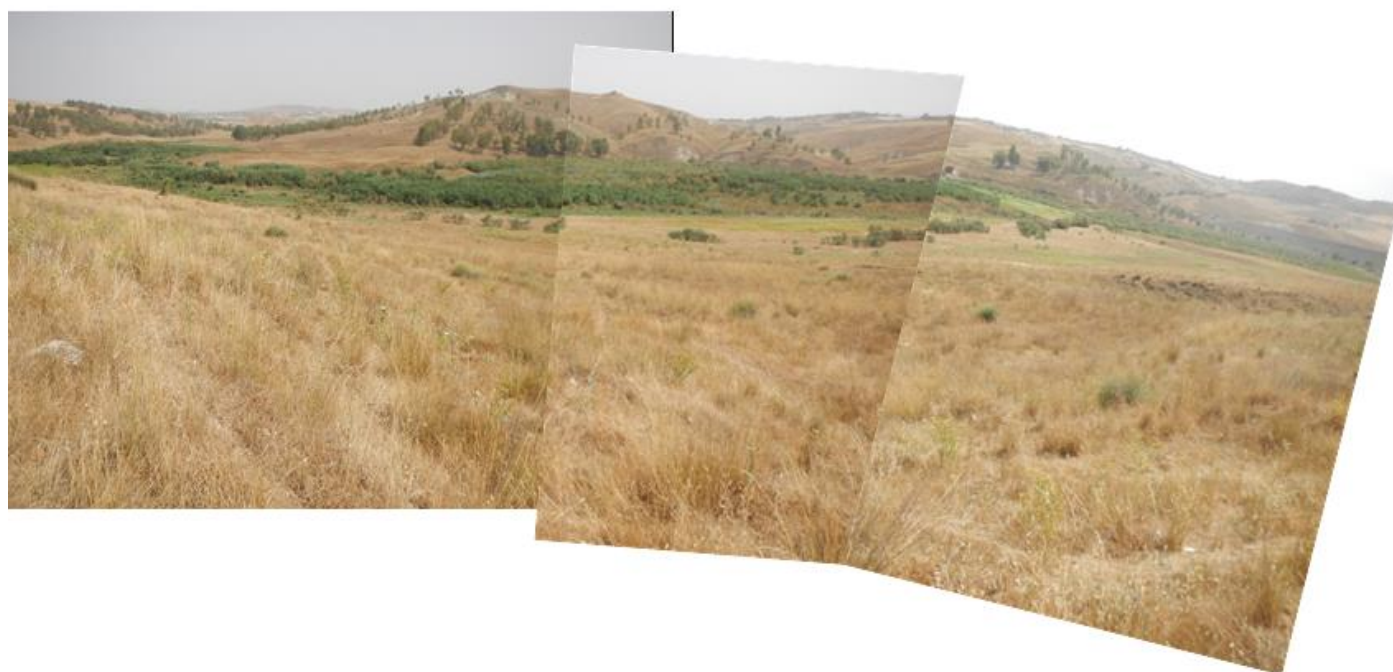
Fig. 1-3 Area 3 in sponda destra nei pressi della trincea esplorativa TP10 – Movimenti della coltre superficiale e zone in contropendenza (giugno 2021)

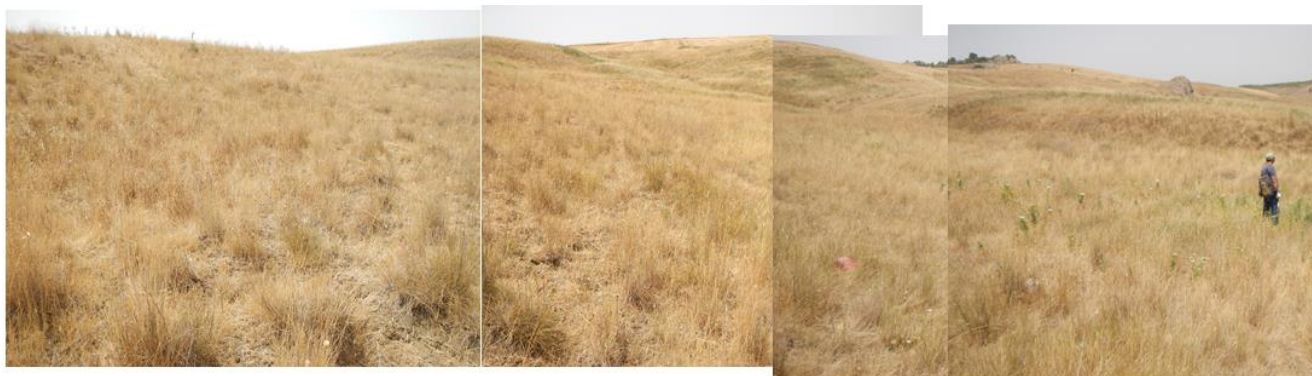
Fig. 1-4 Area 2 in sponda destra nei pressi della trincea esplorativa TP19 – Movimenti della coltre superficiale e zone in contropendenza (giugno 2021)

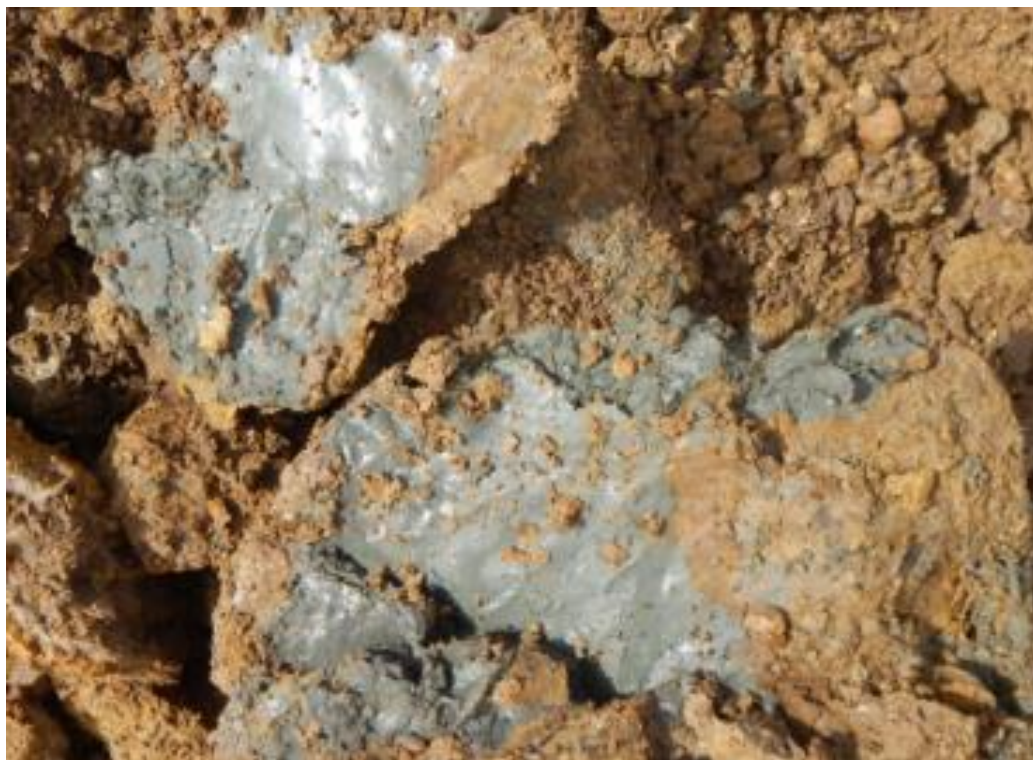
Fig. 4-2 Area 3 – Pozzetto TP11 (3 m). Argille AT. Superfici concoidi, lucide e striate

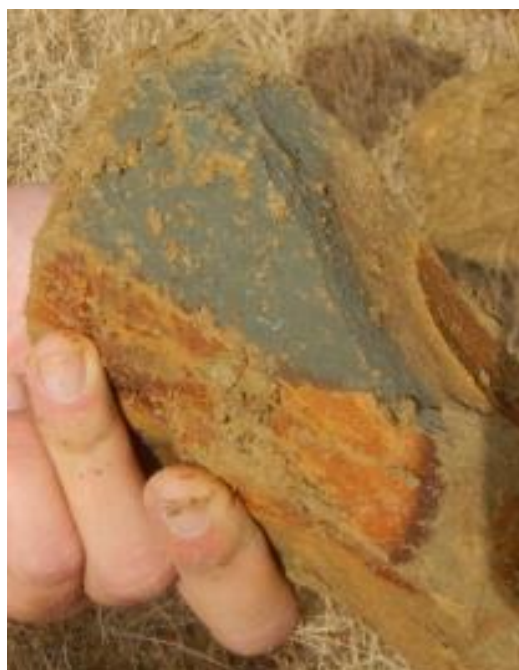
Fig. 4-3 Area 3 – Pozzetto TP12 (2,6 m). Argilla ATa. Elementi marnosa di forma prismatica allungata

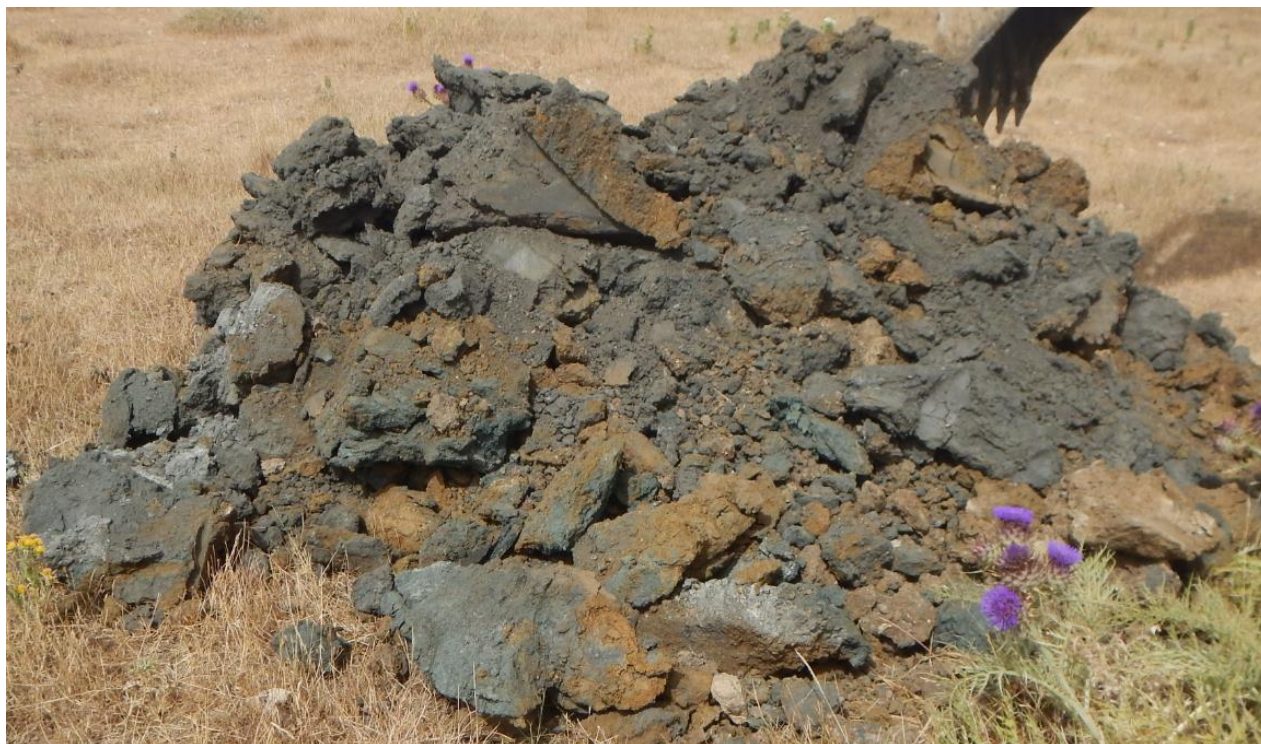
Fig. 4-4 Area 3 – Trincea esplorativa TP9 (1,5-2,0 m). Argille AT e ATa

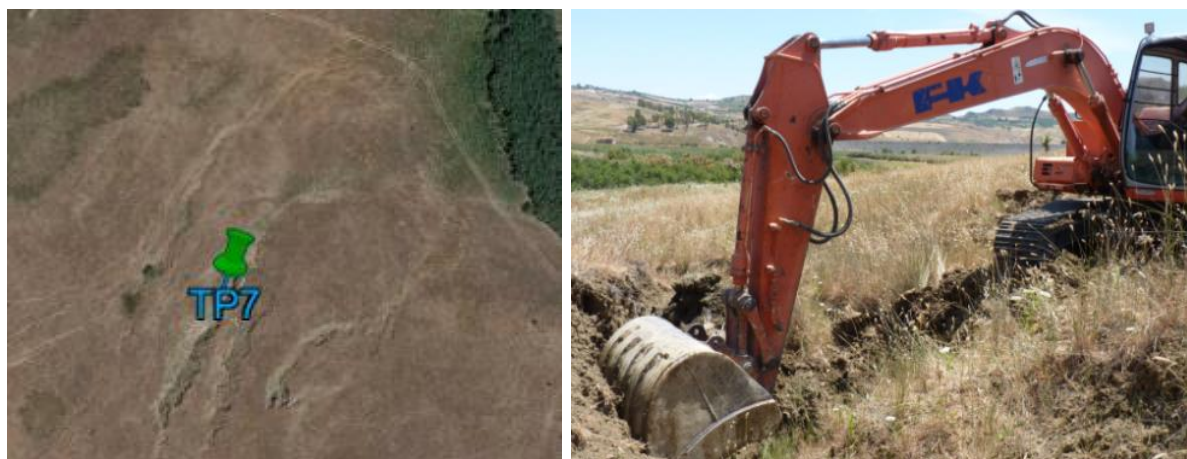
In corrispondenza dell'Area 1 è stata accertata la presenza di argilla rimaneggiata ATr fino alla massima profondità esplorata (2,6 m), con noduli marnosi duri di forma tondeggiante variamente sparsi nella massa.

Fig. 4-5 Area 1 – Trincea esplorativa TP7

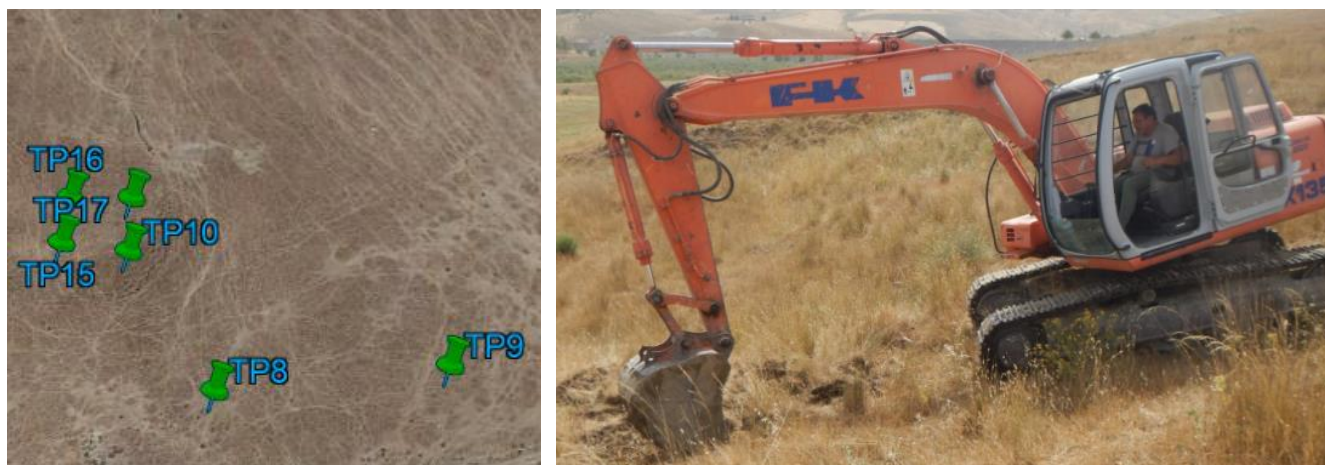
Fig. 4-8 Area 3 – Posizione dei saggi e postazione della trincea TP15

I pozzetti TP10, TP15, TP16 e TP17 sono stati eseguiti all'interno dell'Area 3 in una zona dove si notano modesti dissesti evidenziati da brusche variazioni di quota e contropendenze.

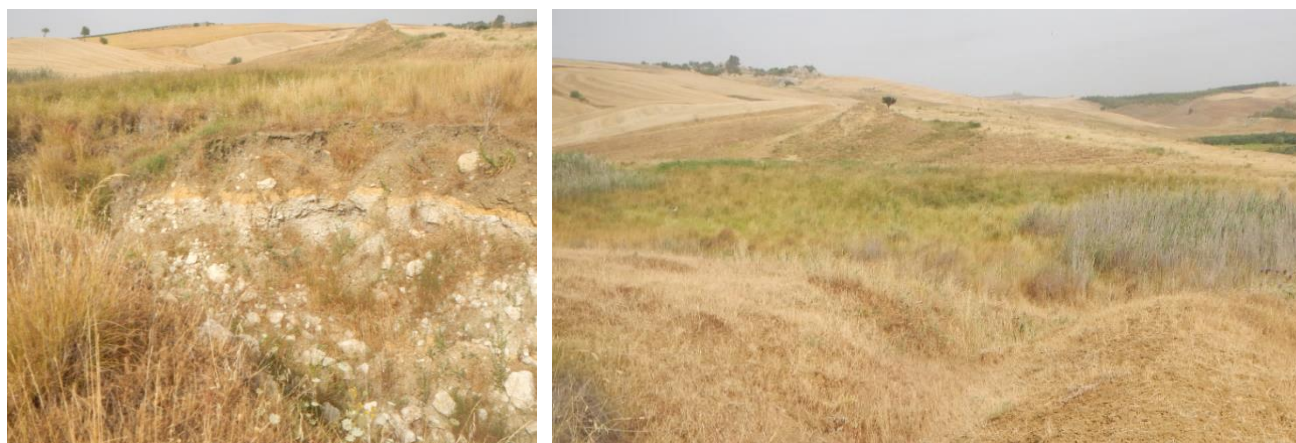
L'Area 4, in prossimità del corpo diga, è caratterizzata da pendenze piuttosto regolari, Fa eccezione la presenza, nella parte settentrionale, di una incisione causata dallo scorrimento delle acque superficiali e di una zona leggermente depressa che è sede di ristagno d'acqua a seguito di piogge intense.

Fig. 4-11 Area 4 – Parte superiore dell'incisione e zona depressa sede di ristagno d'acqua

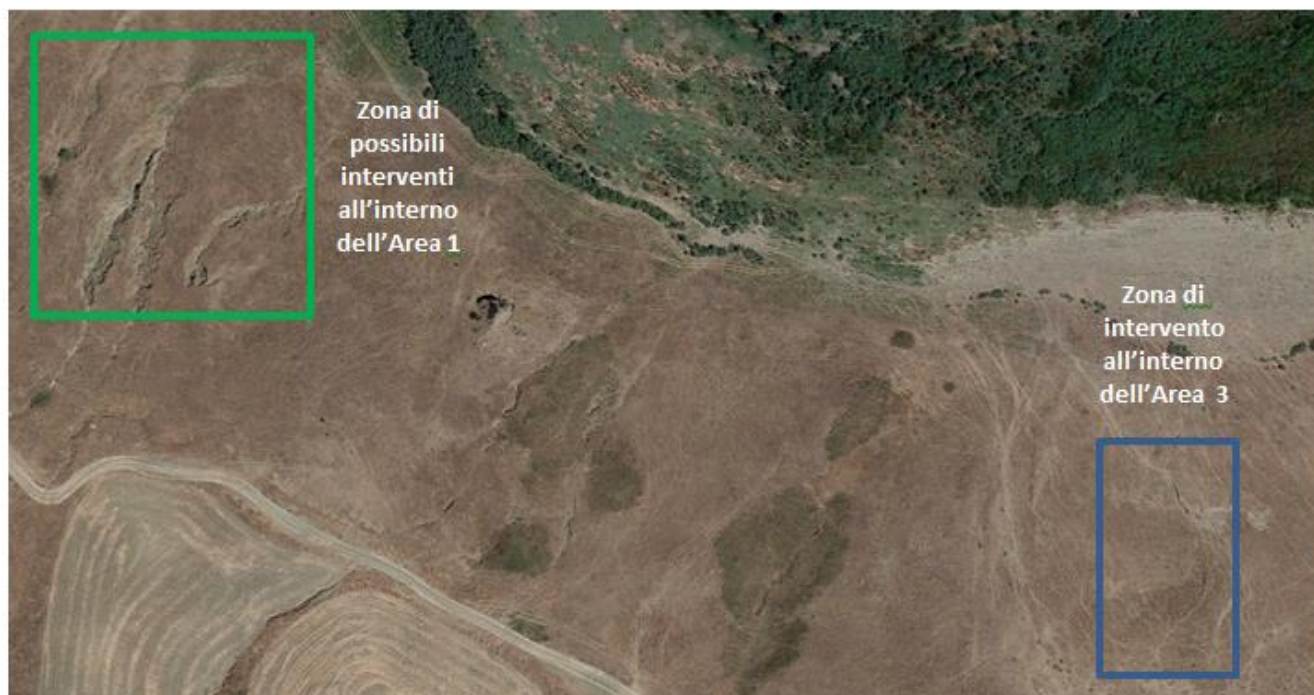
Fig. 5-2 – Zone di intervento di risagomatura del pendio

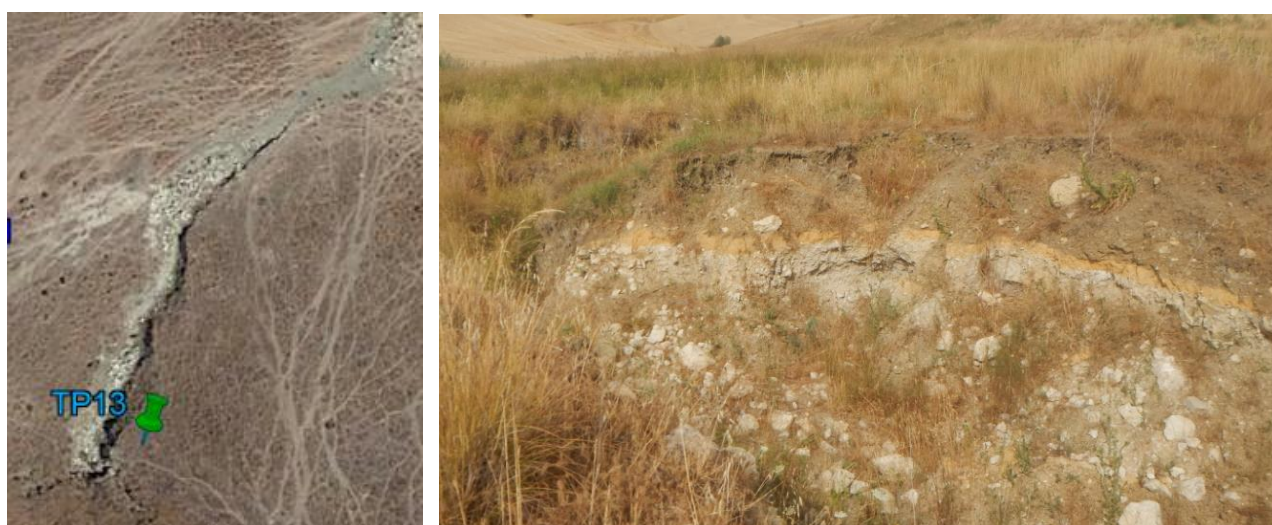
Nell'Area 4 le problematiche sono legate alla presenza di una incisione larga mediamente 4 m, causata dallo scorrimento delle acque meteoriche in corrispondenza di un fosso probabilmente preesistente, che si è approfondito a causa del continuo scalzamento da parte delle acque meteoriche e trasporto a valle dei terreni argillosi. Lungo le pareti si osservano i terreni argillosi di base AT del Tortonianiano ricoperti da un sottile strato di terreni detritici a grana fina misti a ghiaia e blocchi.

Fig. 5-3 – Ubicazione e immagine della parte superiore dell'incisione

Per la sistemazione dell'incisione, il cui ulteriore allargamento e approfondimento potrebbe provocare a lungo termine fenomeni di instabilità del versante prossimo alla spalla destra della diga, si prevede la regolarizzazione delle sponde e la posa in opera di una o più file di gabbioni lungo ciascun lato.
