PIATTAFORMA TECNOLOGICA PER IL TRATTAMENTO E LA VALORIZZAZIONE  
DEI R.S.U. SITA IN C\DA BORRANEA NEL COMUNE DI TRAPANI

LOTTO 1: IMPIANTO DI DISCARICA PER RIFIUTI NON PERICOLOSI

**PERIZIA DI VARIANTE *in corso d'opera***

**RELAZIONE GEOLOGICA ADDENDUM**

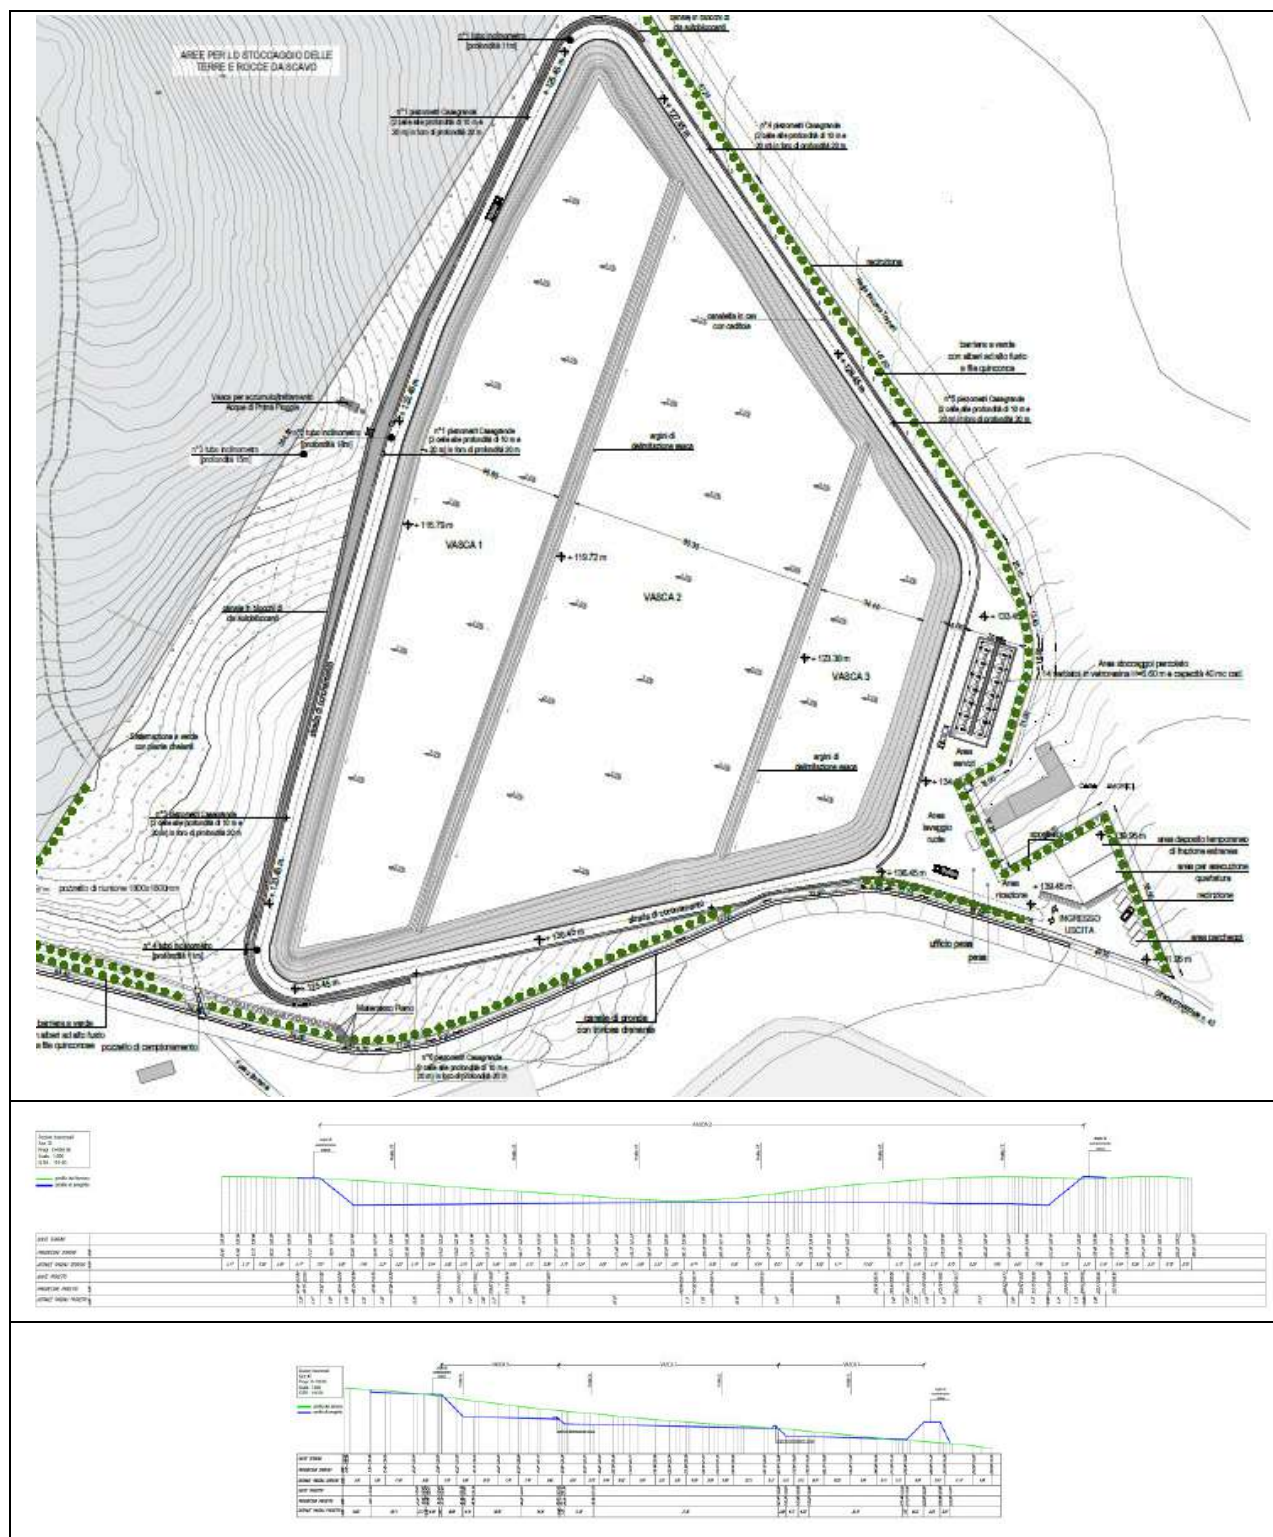
**Fig. 1: pianta della vasca e sezioni tipo longitudinale e trasversale (di progetto)**

Per la realizzazione della vasca vera e propria è invece previsto lo scavo del terreno in situ secondo le sagome e le quote riportate nel progetto; le quote finali di scavo sono collegate da scarpate di altezza non superiore a 12,00 m e inclinazione pari a 43° per il terreno in posto ed a 40° per l'argine laterale.

Sono state proprio queste elevate pendenze, in terreni prevalentemente argillosi, a suscitare non poche perplessità circa la stabilità delle stesse scarpate, rafforzate dalla circostanza che, nel corso delle attività di scavo eseguite dopo il concreto inizio dei lavori del 13.09.2022, si è appurata la presenza di lesioni in corrispondenza del ciglio delle scarpate lato Sud-Est della vasca.

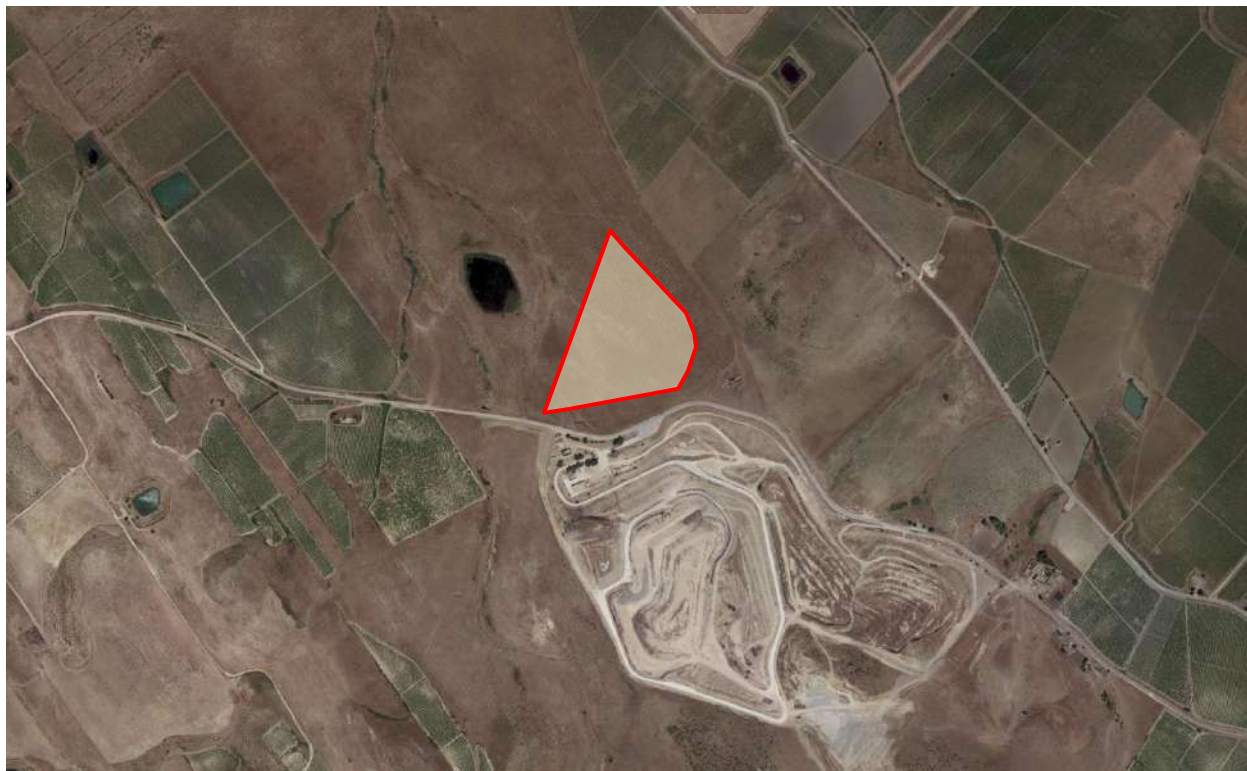
**Fig. 2: ortofoto dell'area di progetto (da Google Earth) con la localizzazione della vasca**

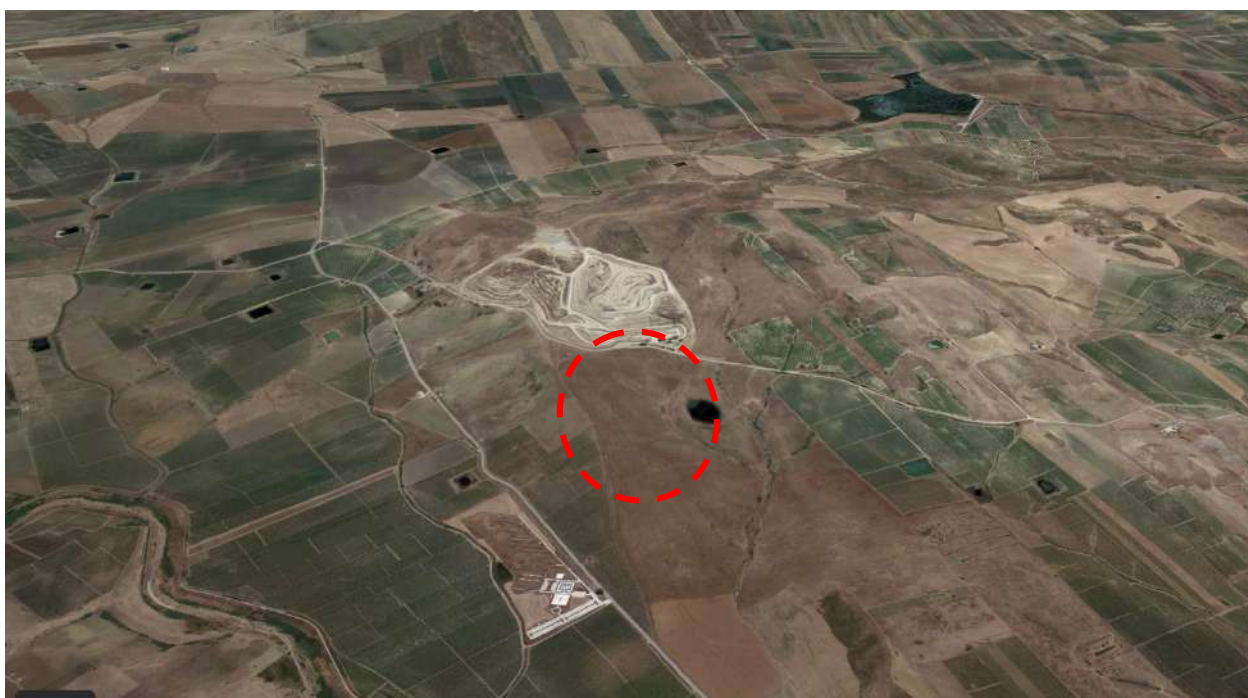
**Fig. 4: veduta aerea da Nord dell'area destinata alla nuova vasca (da Google Earth)**

Una modesta vallecchia degradante verso Nord interessava direttamente l'area della nuova vasca, ma in corrispondenza di quest'ultima essa è ormai completamente obliterata dagli scavi sinora eseguiti. Si tratta di una linea d'impluvio di primo ordine di gerarchizzazione, afferente a un bacino imbrifero di modesta estensione, caratterizzato da tempi di corrivazione molto bassi e portate liquide modeste.

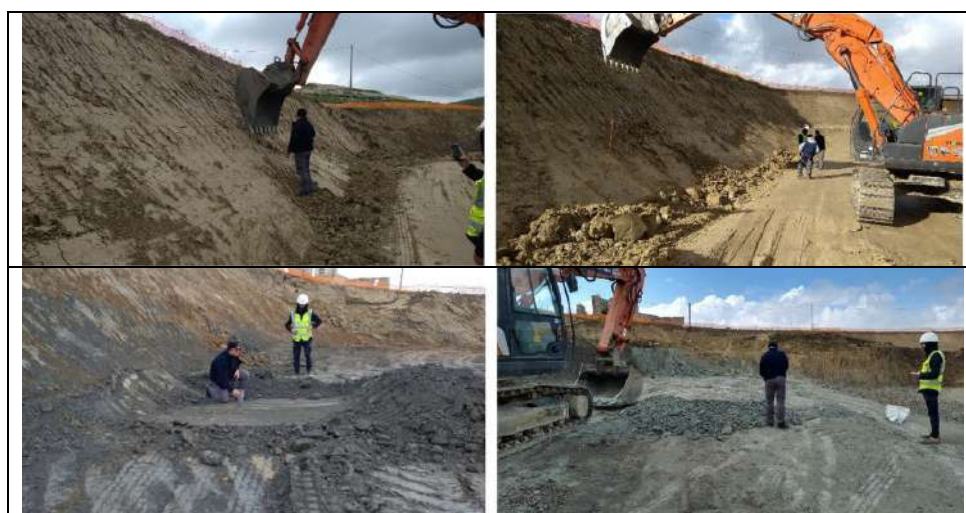
**Fig. 8: operazioni di prelievo dei campioni**

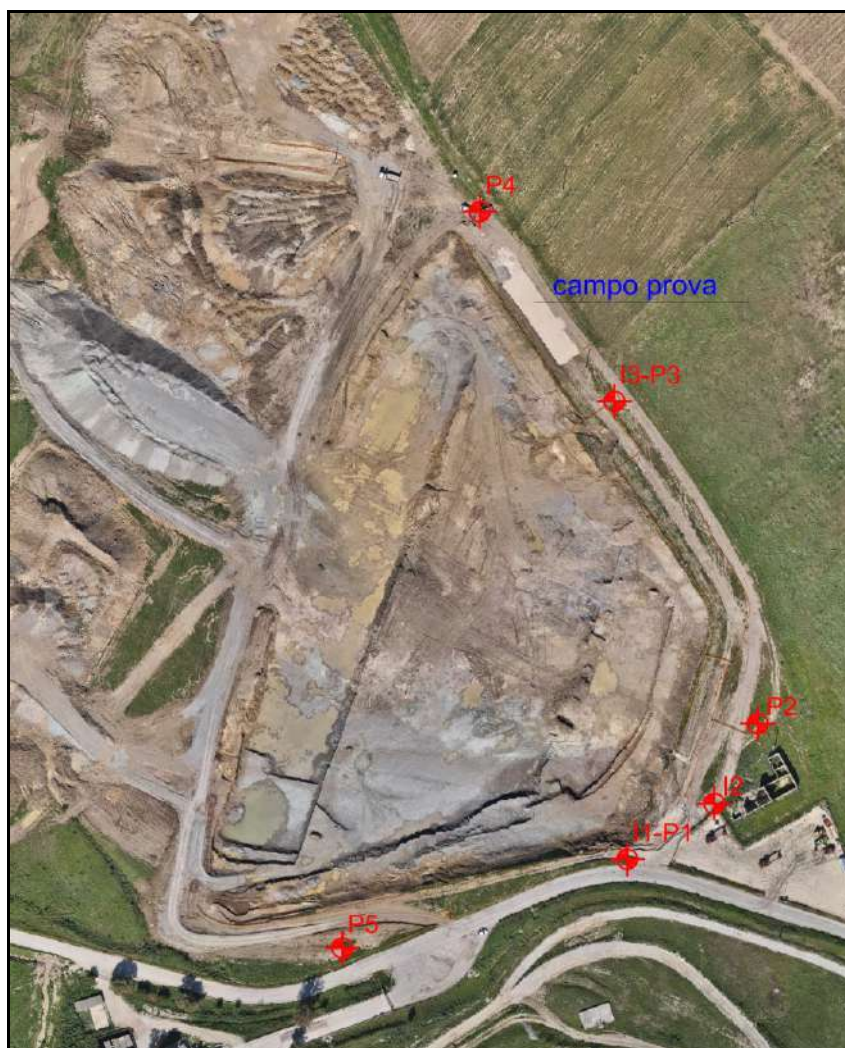
**Fig. 14: ortofoto con localizzazione dei punti di sondaggio**

L'esame delle relative colonne conferma la presenza nel sottosuolo della formazione argillosa tortoniana già rilevata in sede di rilevamento di superficie: sotto una coltre di terreno vegetale davvero esigua, di spessore variabile da m 0,10 in *SP4* a m 0,70 in *SI 1*, si rinvenivano le argille alterate di colore giallo-bruno (FA), di spessore compreso tra m 2,70 in *SP5* e m 6,10 in *SP4*.

In definitiva i sondaggi eseguiti hanno intercettato le argille grigie di base (FB), omogenee e consistenti, a profondità variabili da m 3,00 in *SP5* a m 6,20 in *SP4*.

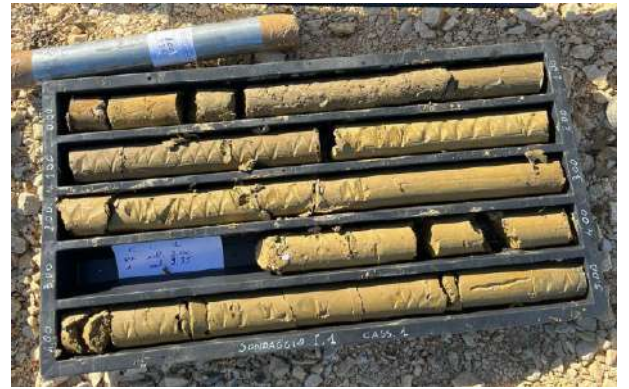
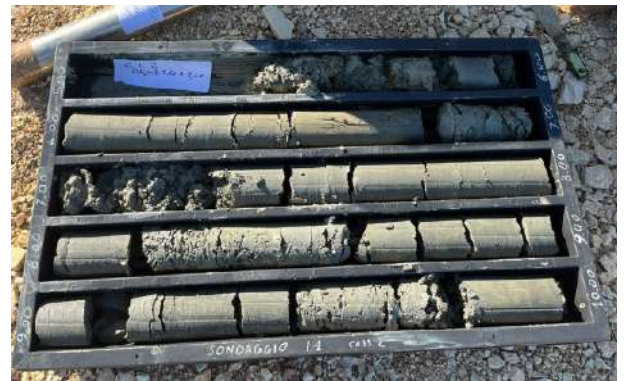
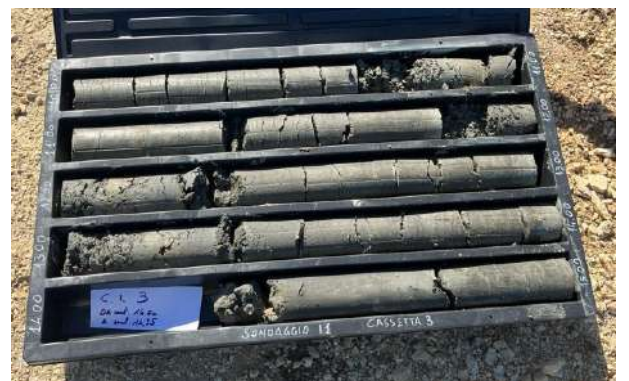
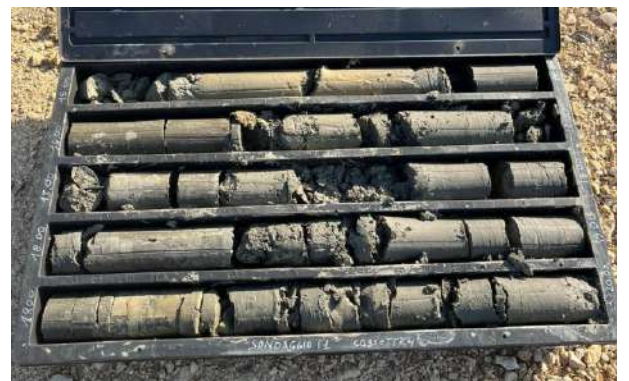
Fig. 15: scheda relativa al sondaggio SI 1 (stratigrafia e cassette catalogatrici)

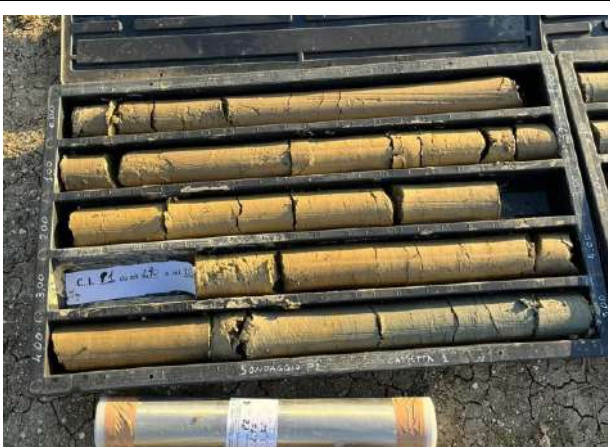
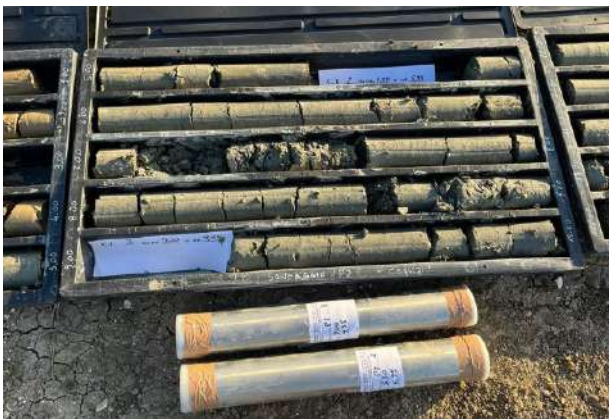
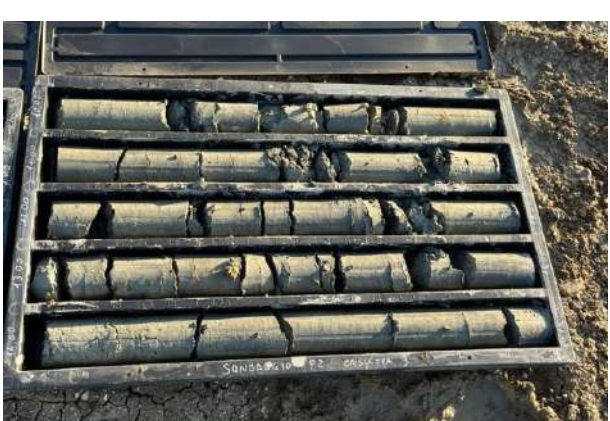
Fig. 16: scheda relativa al sondaggio SP1 (stratigrafia e cassette catalogatrici)

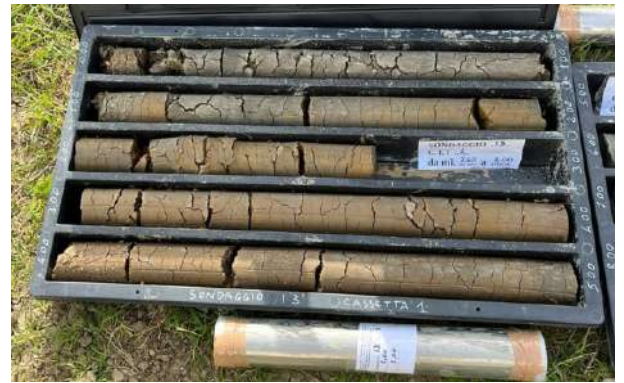
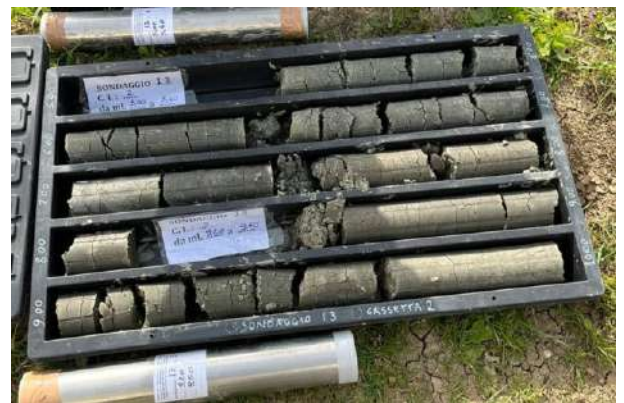
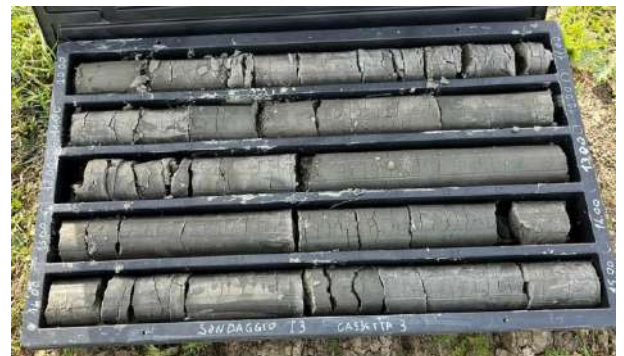
Fig. 17: scheda relativa al sondaggio SI 3 (stratigrafia e cassette catalogatrici)

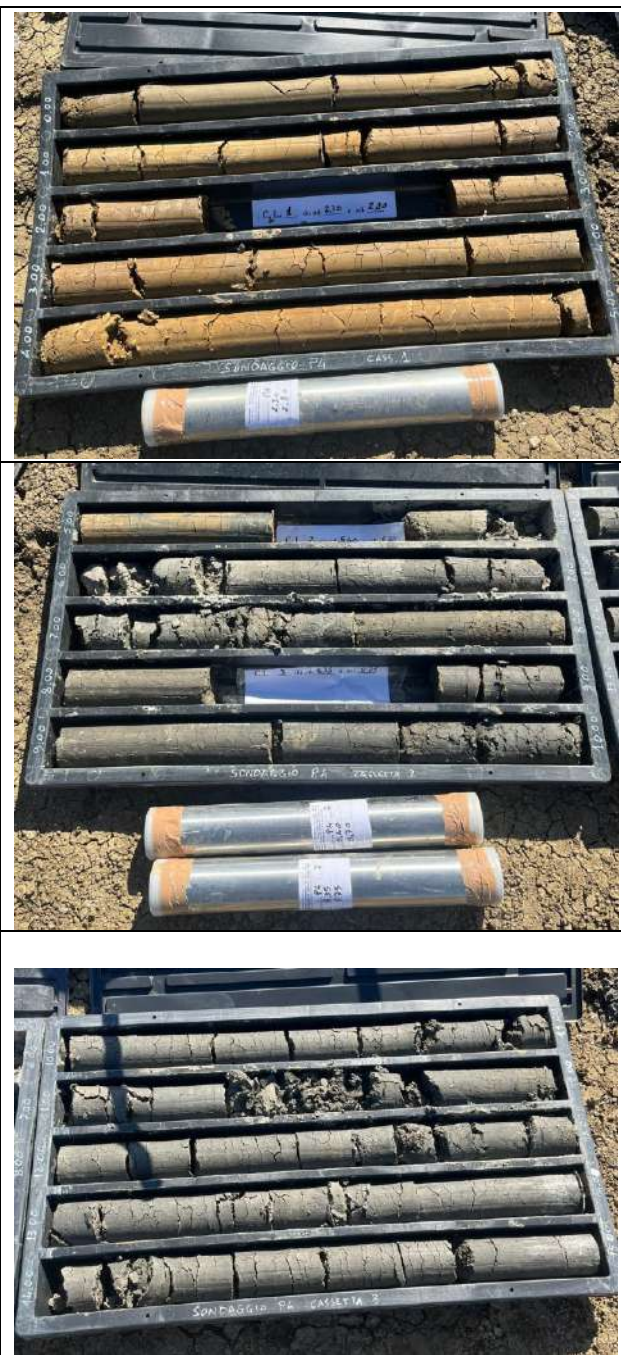
Fig. 18: scheda relativa al sondaggio SP4 (stratigrafia e cassette catalogatrici)

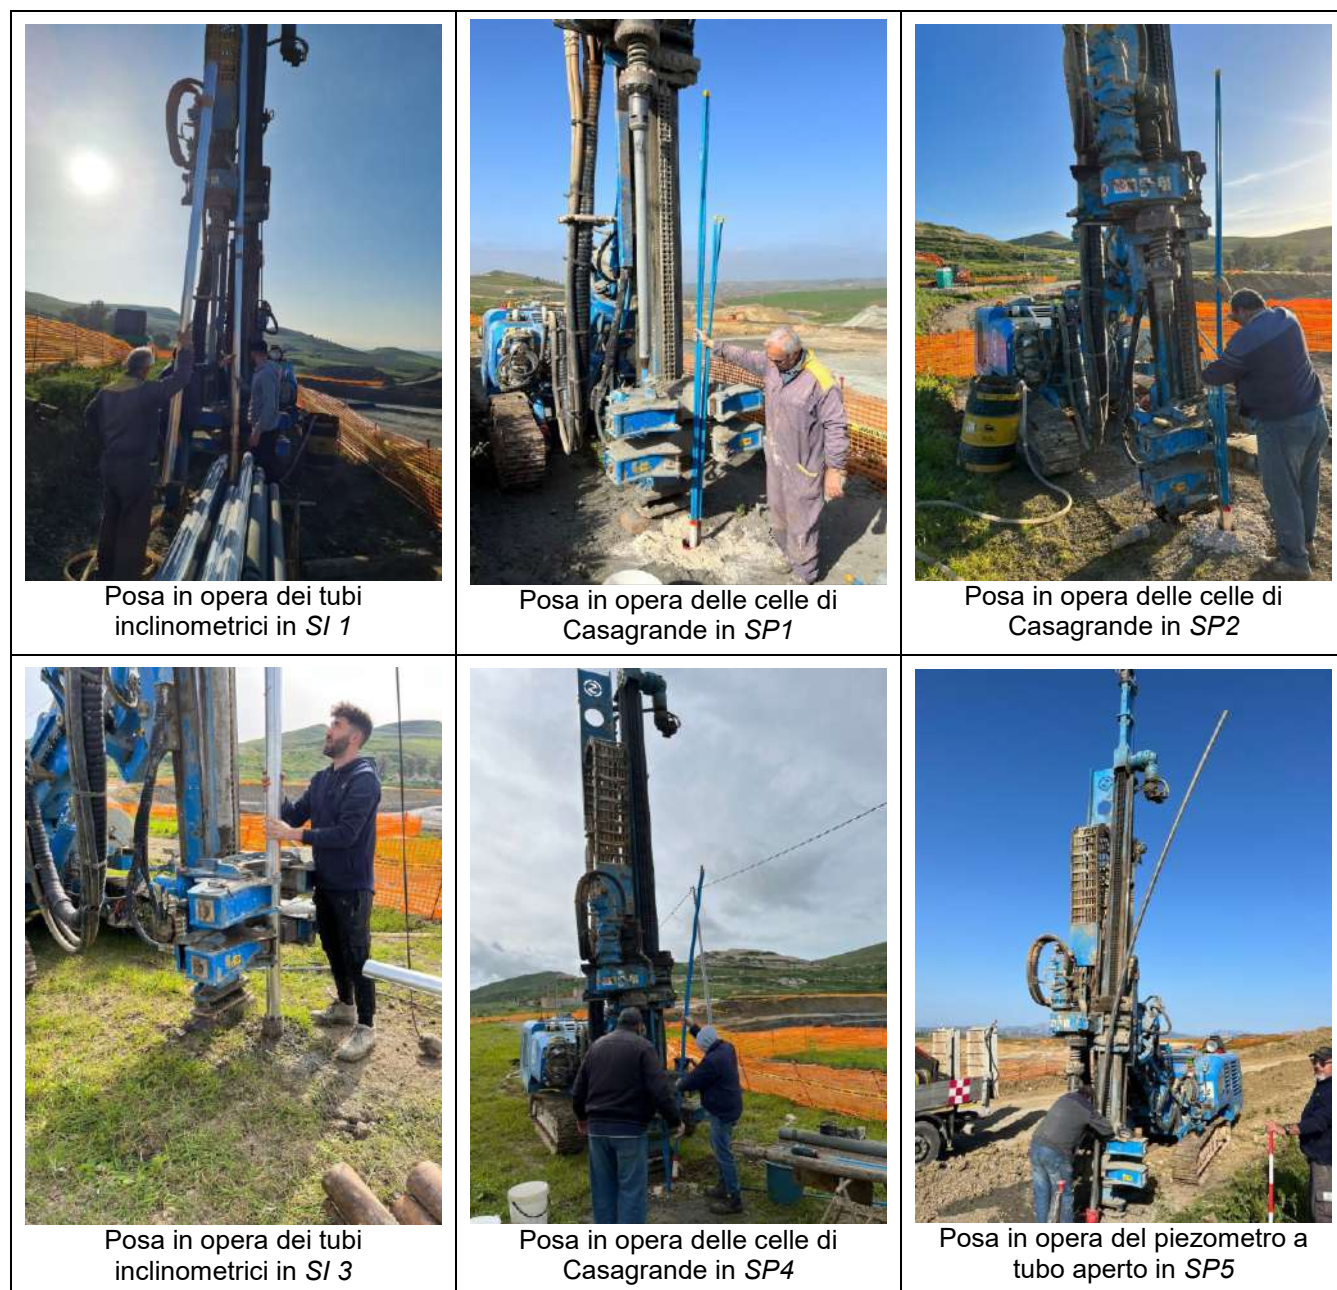
**Fig. 20: rassegna fotografica relativa alla posa in opera di tubi inclinometrici, celle piezometriche tipo Casagrande e piezometri a tubo aperto**

Come si è detto, in alcuni dei fori di sondaggio sono stati posti in opera tubi inclinometrici in alluminio, in altri celle piezometriche tipo Casagrande, in altri ancora piezometri a tubo aperto in pvc.

In Fig. 20 si riporta una breve rassegna fotografica delle attività di posa nei diversi fori di sondaggio.

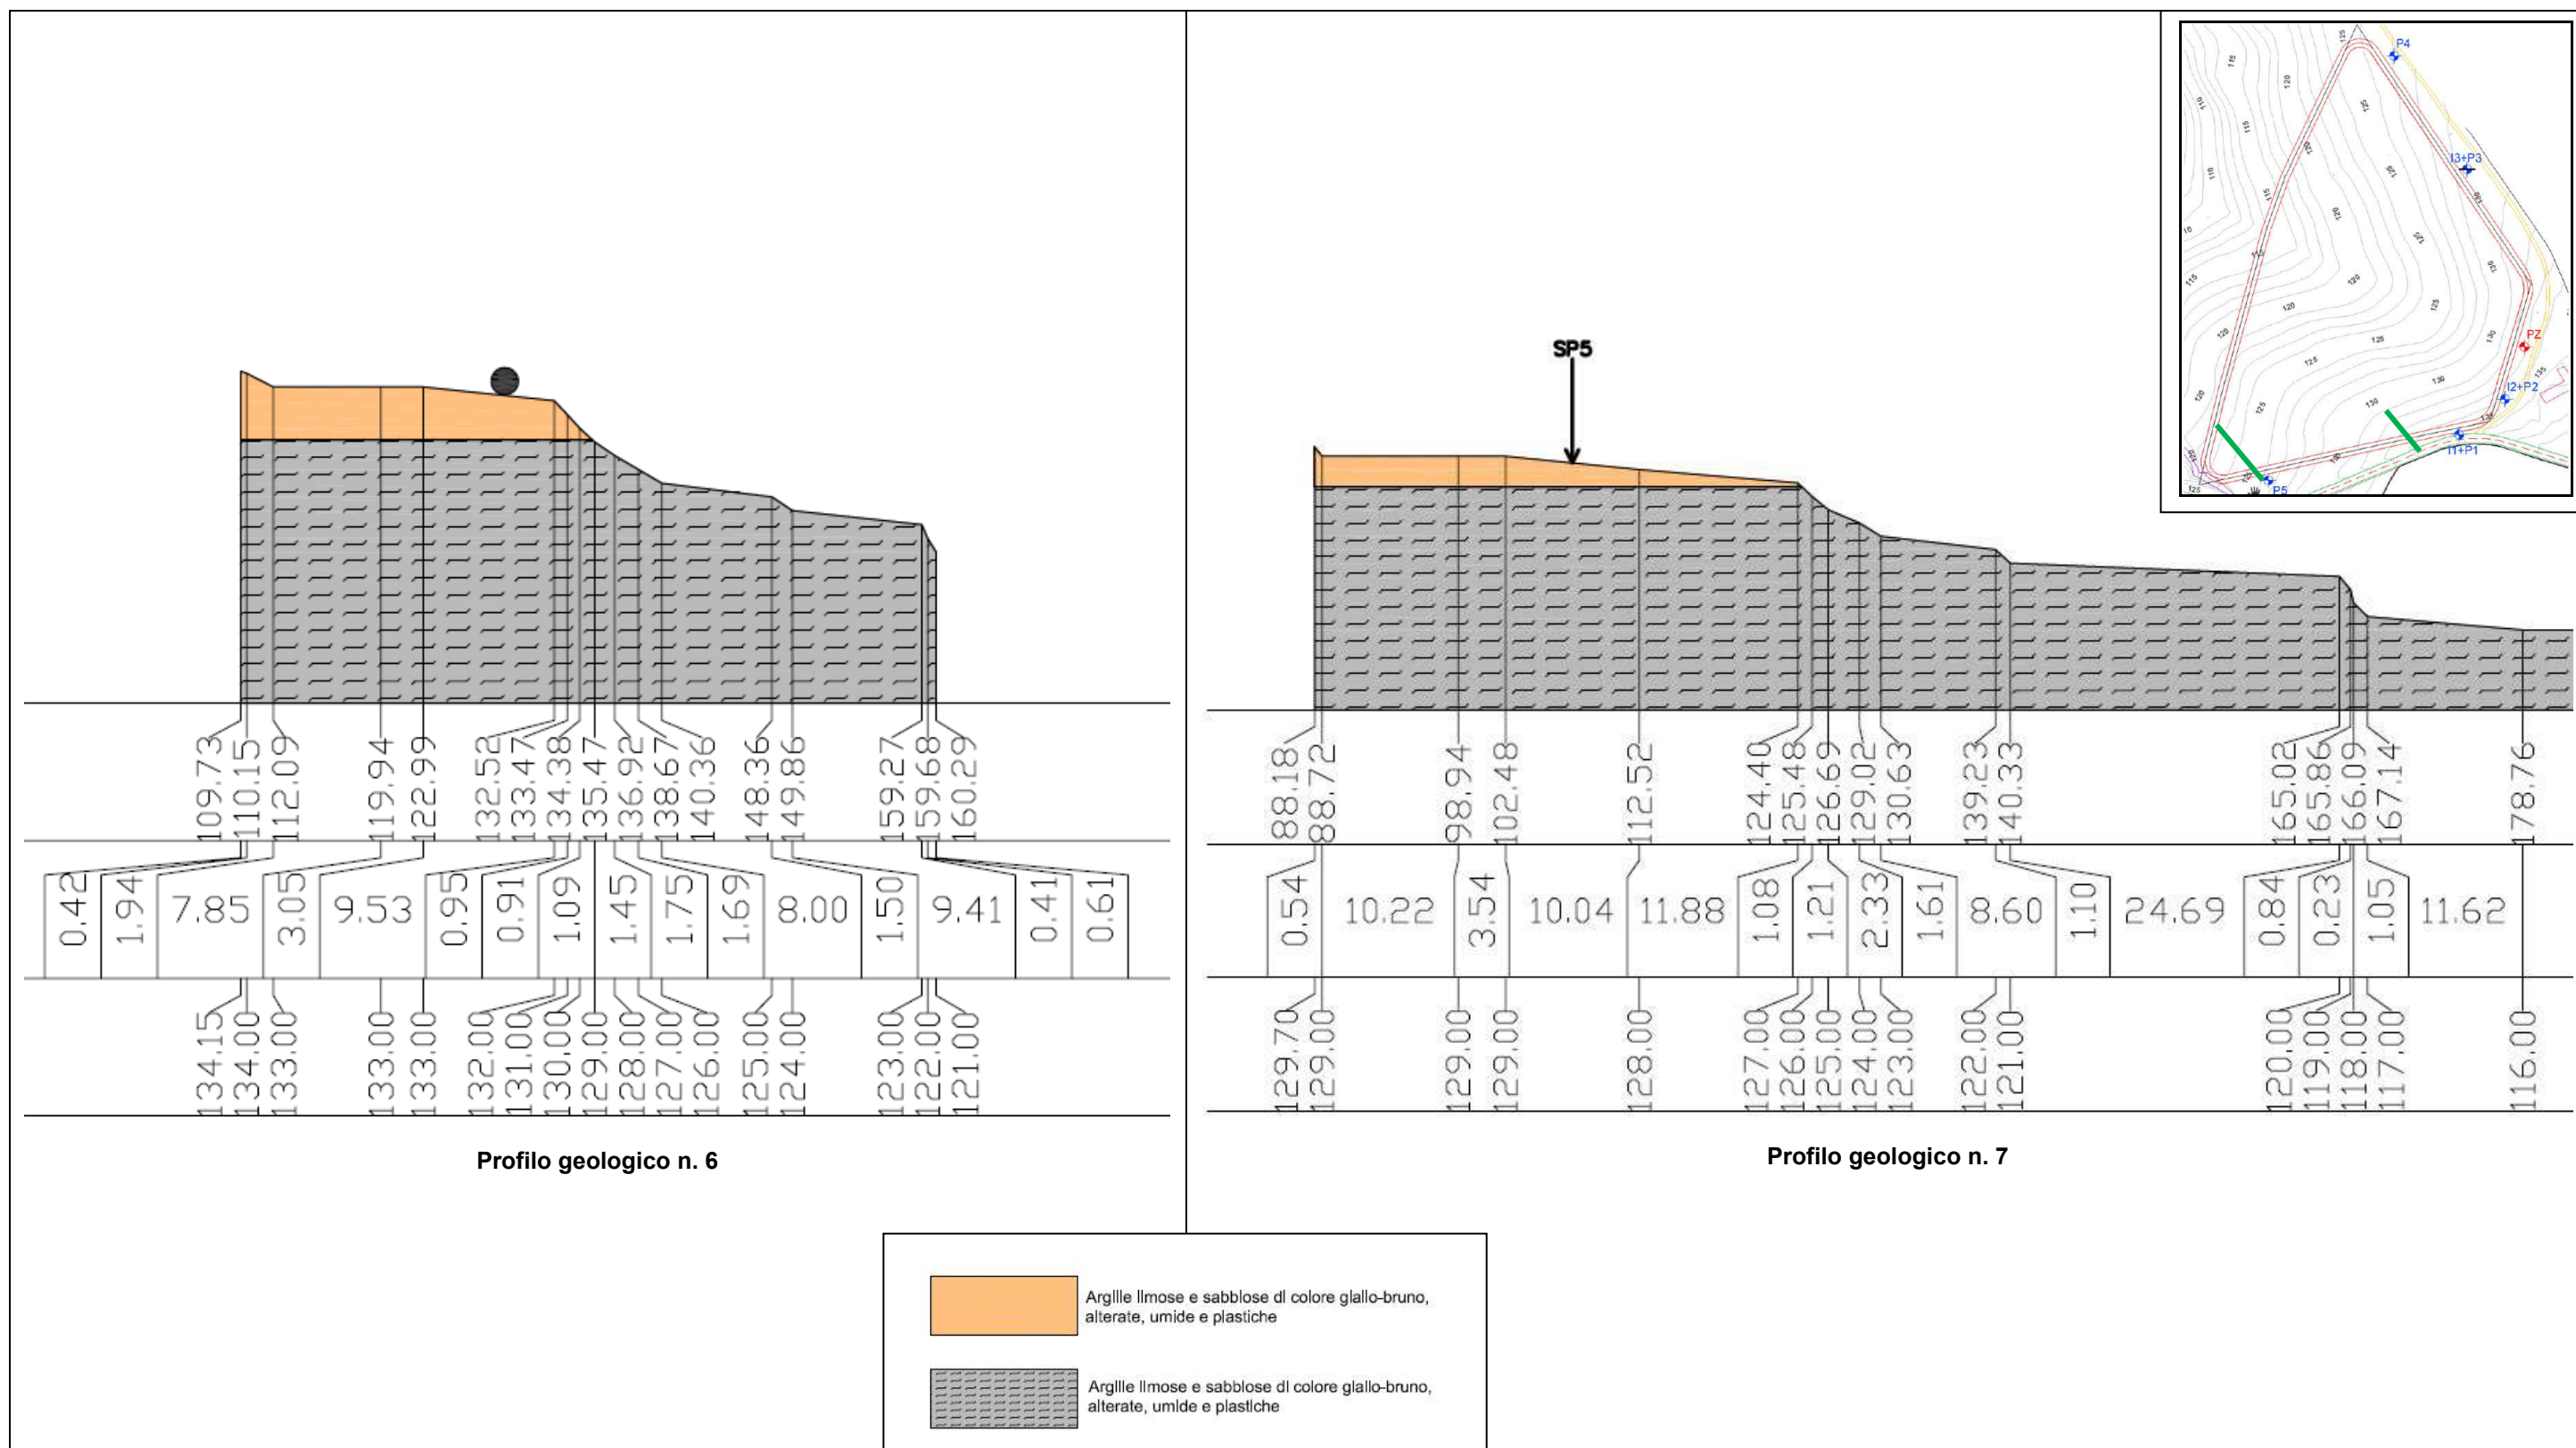
Fig. 23: profili geologici nn. 6 e 7 in scala 1:500

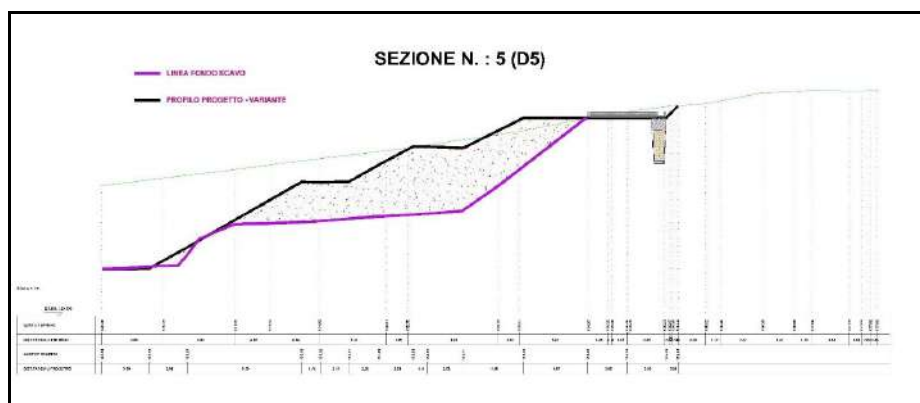
I segni di dissesto più significativi si sono verificati all'incirca tra le sezioni S11AA e S10AB (la numerazione fa riferimento alle sezioni trasversali lungo la viabilità di coronamento) e con specifico Ordine di Servizio (OdS), la DL, su indicazione dello scrivente, ha ordinato la realizzazione di un rilevato a valle di fronti di scavo già realizzati, al fine di scongiurare il progredirsi dei fenomeni di cedimento che in arretramento stavano per coinvolgere la sede stradale provinciale sovrastante. A partire dalla sezione tipologica definita nell'OdS, è stato realizzato un rilevato caratterizzato dalla presenza di tre piani sub-orizzontali a quote differenti

al fine di costituire un rilevato di contenimento al fenomeno franoso in atto. Il rilevato è stato realizzato mediante la compattazione in strati del materiale di scavo prelevato durante la formazione delle scarpate e durante lo scavo del fondo della discarica. Come si vedrà, il monitoraggio eseguito con gli inclinometri ha accertato l'efficacia dell'intervento realizzato, che sarà completato dalla realizzazione della trincea drenante di monte.

**Fig. 39: sezione tipologica nell'area del dissesto tra le sezioni S11AA e S10AB**

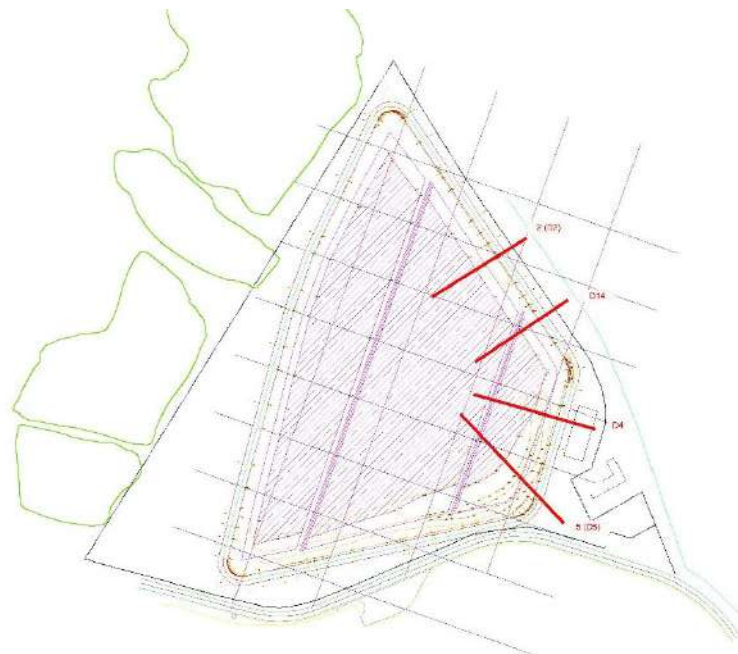
In definitiva, sulla base delle sezioni tipologiche appena descritte, si è riprogettata la configurazione della discarica, come meglio illustrata negli elaborati grafici e nella Fig. 53, conformando tutte le sezioni di scavo ad una inclinazione di 30° rispetto all'orizzontale

**Fig. 43: planimetria della discarica a seguito degli interventi di riprofilatura e riempimento delle scarpate (in rosso le sezioni tipologiche appena descritte)**
