DIGA GIBBESI

RIVALUTAZIONE SISMICA, STUDIO DELLE PRESSIONI NEUTRE E  
MOTI DI FILTRAZIONE, PROGETTO DI FATTIBILITA' TECNICO  
ECONOMICA, DEFINITIVA ED ESECUTIVA, MANUTENZIONE  
STRAORDINARIA STRADA DI COLLEGAMENTO CASA DI GUARDIA  
- POZZO - PARATOIE E RIEFFICIENTAMENTO STRUMENTAZIONE  
DI MONITORAGGIO E CONTROLLO

INDAGINI E PROVE DI LABORATORIO E IN SITU INDAGINI  
GEOTECNICHE IN SITO  
SONDAGGI GEOGNOSTICI

II122F-F-GEO-RT-003-00

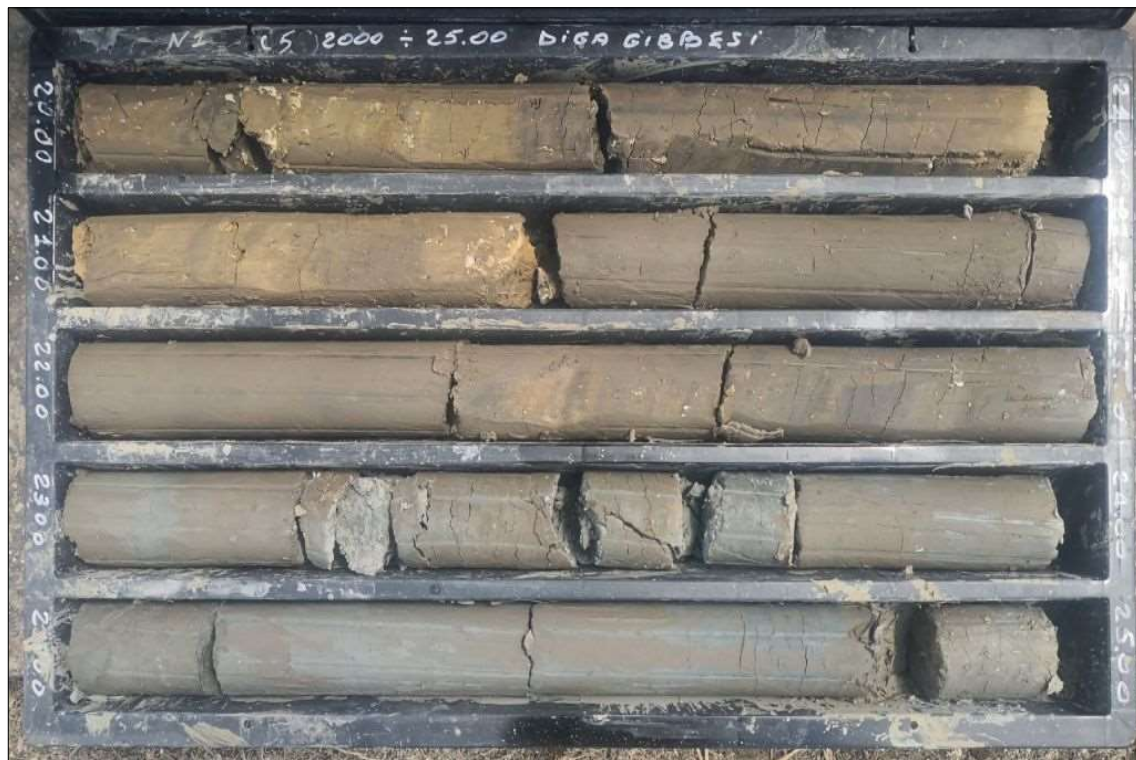
Cassetta n° 5 - profondità da m 20.00 a m 25.00

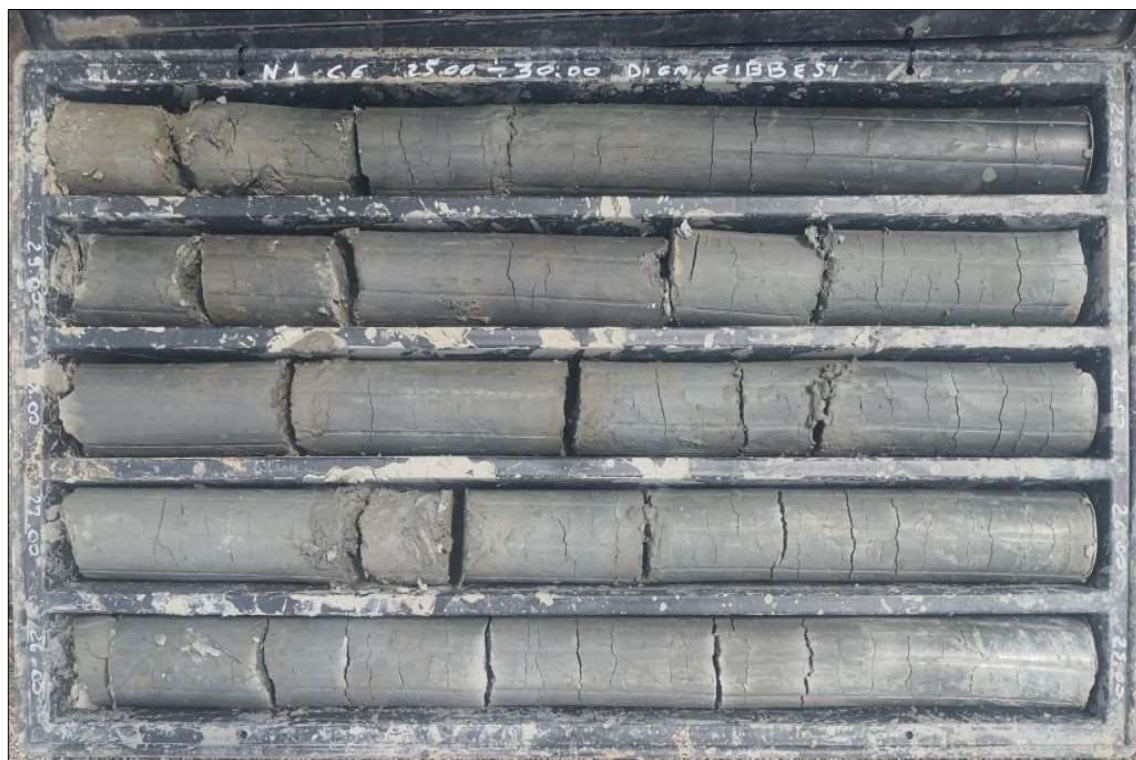
Cassetta n° 6 - profondità da m 25.00 a m 30.00

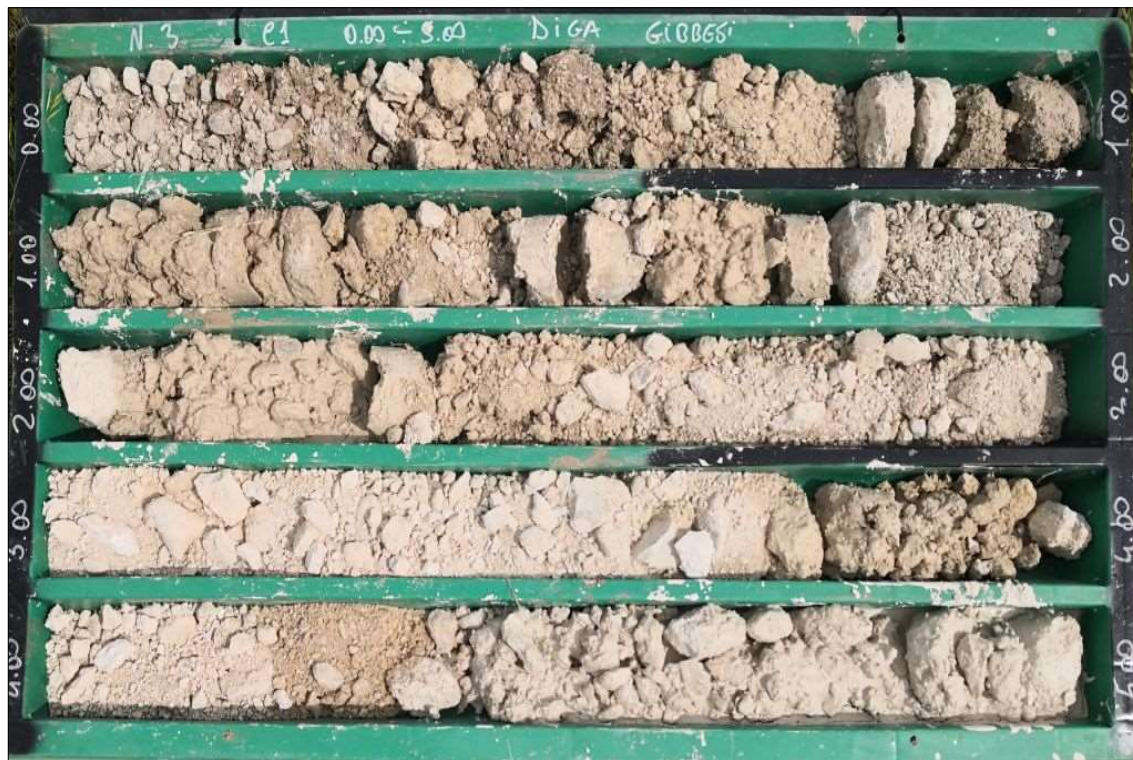
Cassetta n° 1 - profondità da m 0.00 a m 5.00

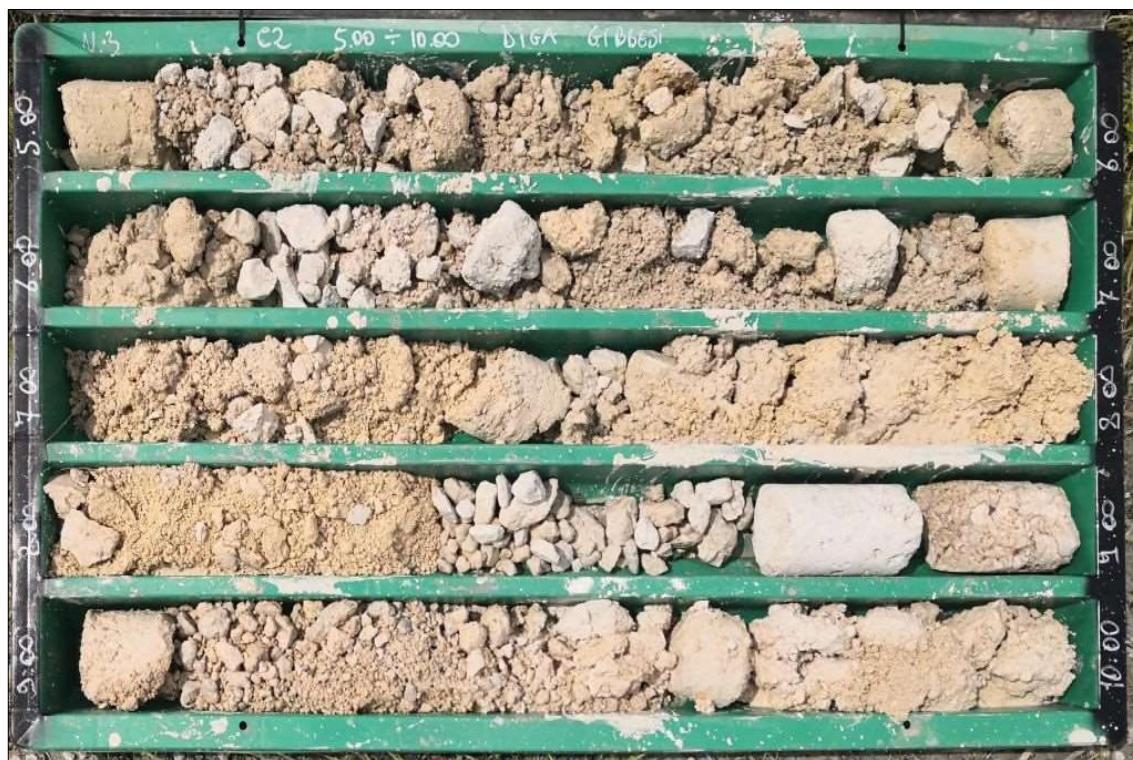
Cassetta n° 2 - profondità da m 5.00 a m 10.00

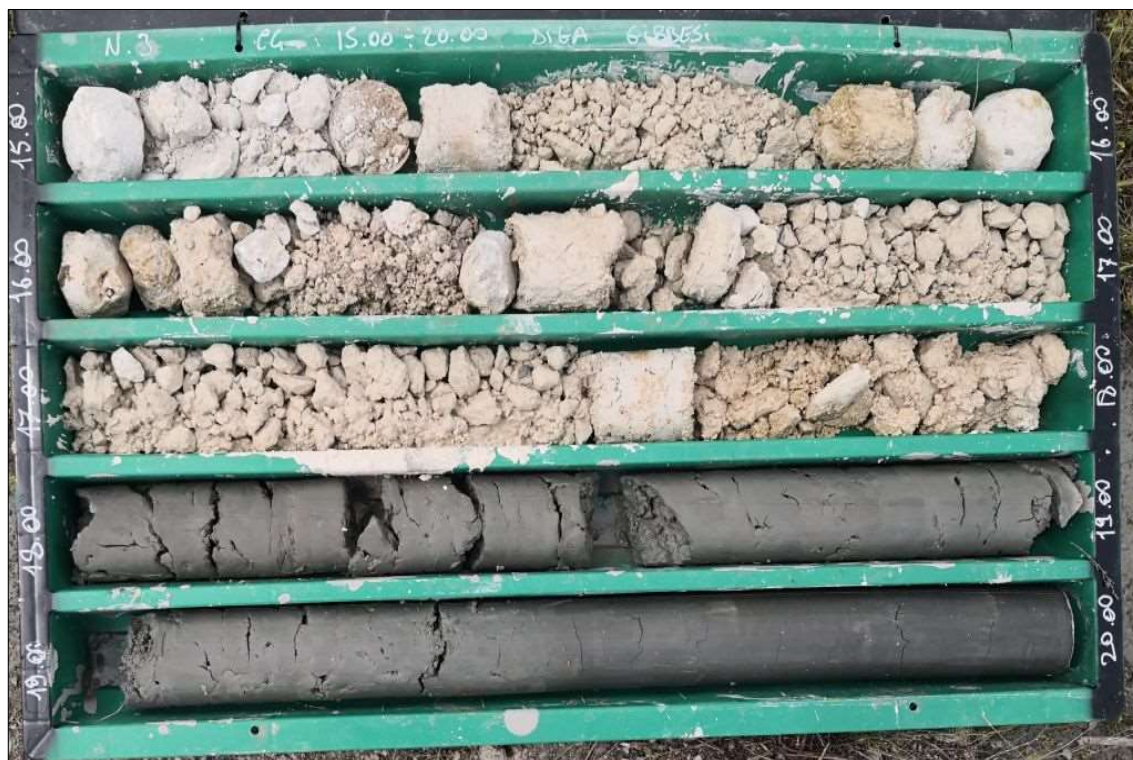
Cassetta n° 4 - profondità da m 15.00 a m 20.00

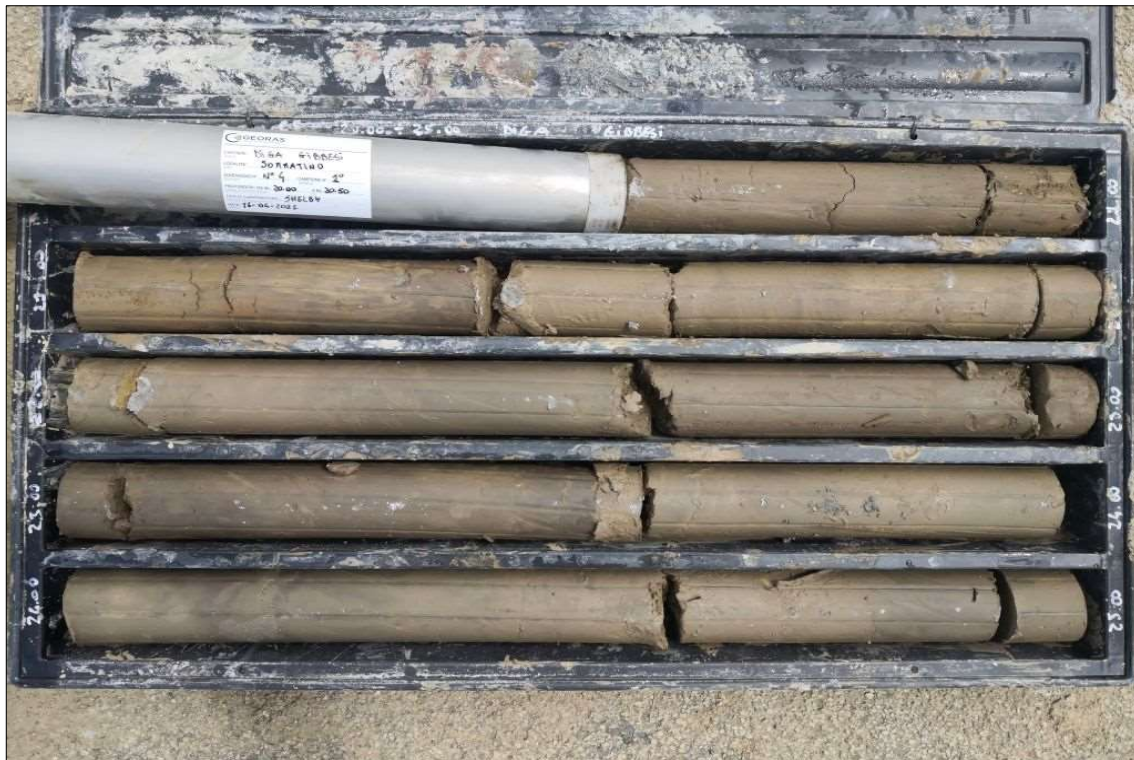
Cassetta n° 5 - profondità da m 20.00 a m 25.00

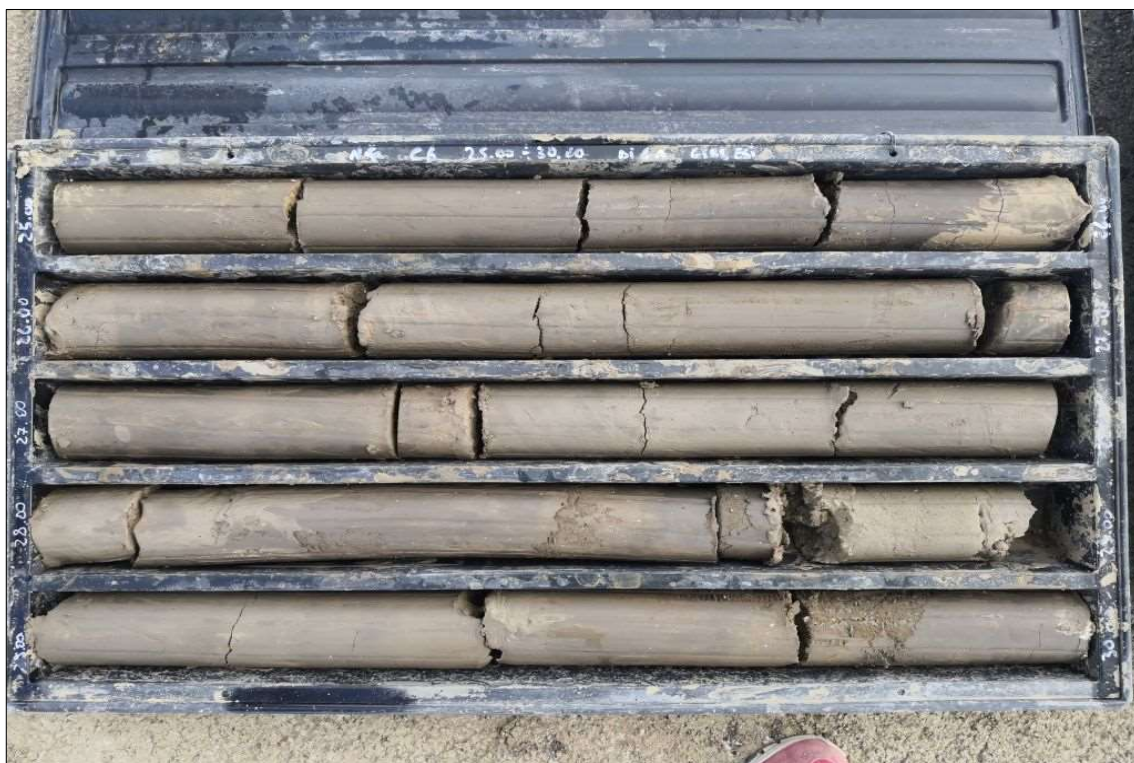
Cassetta n° 6 - profondità da m 25.00 a m 30.00

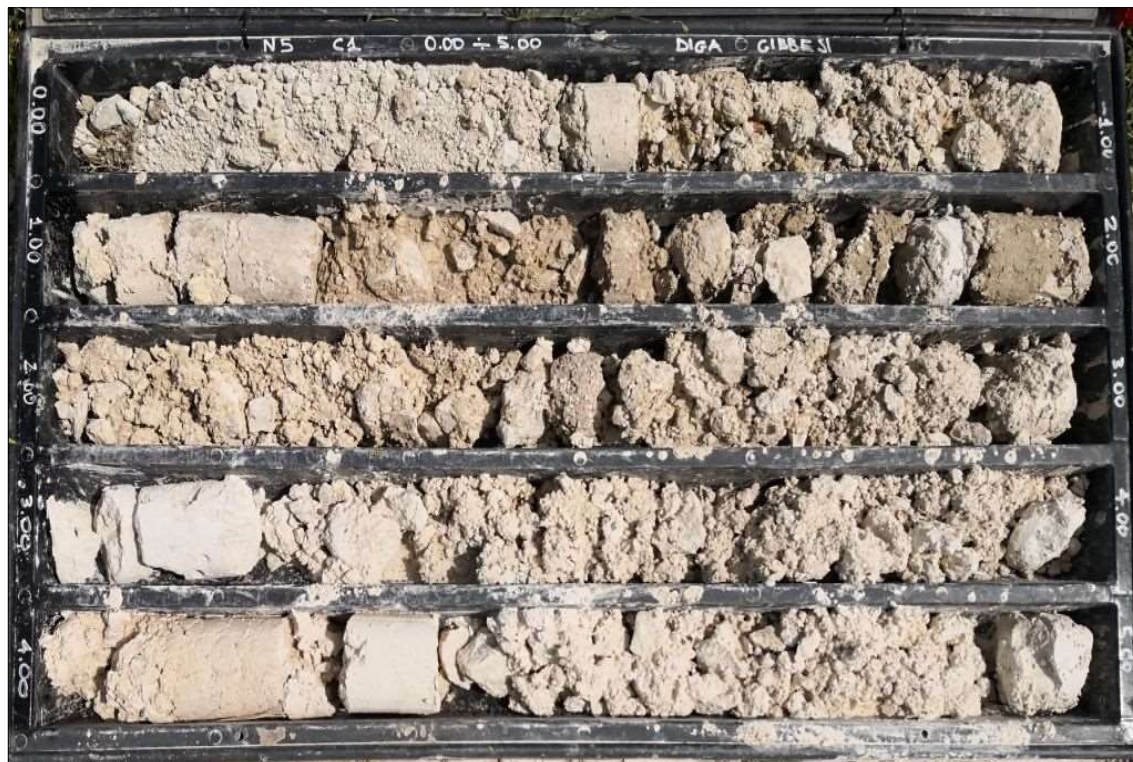
Cassetta n° 1 - profondità da m 0.00 a m 5.00

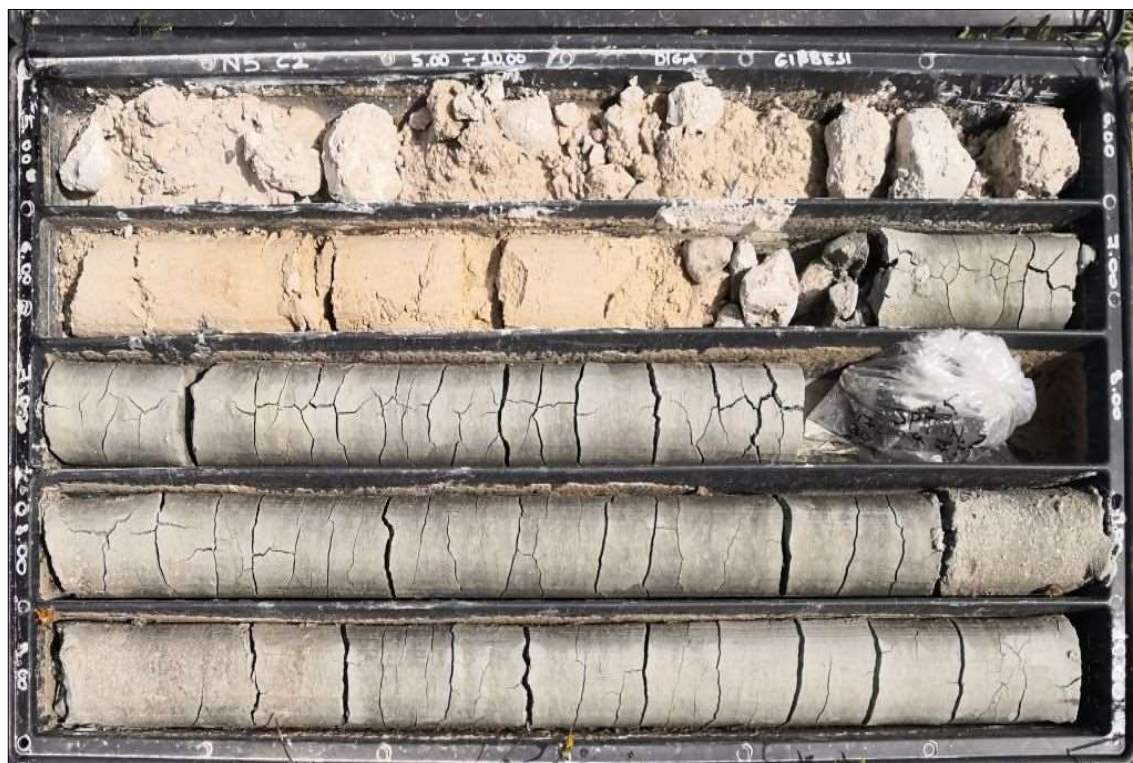
Cassetta n° 2 - profondità da m 5.00 a m 10.00

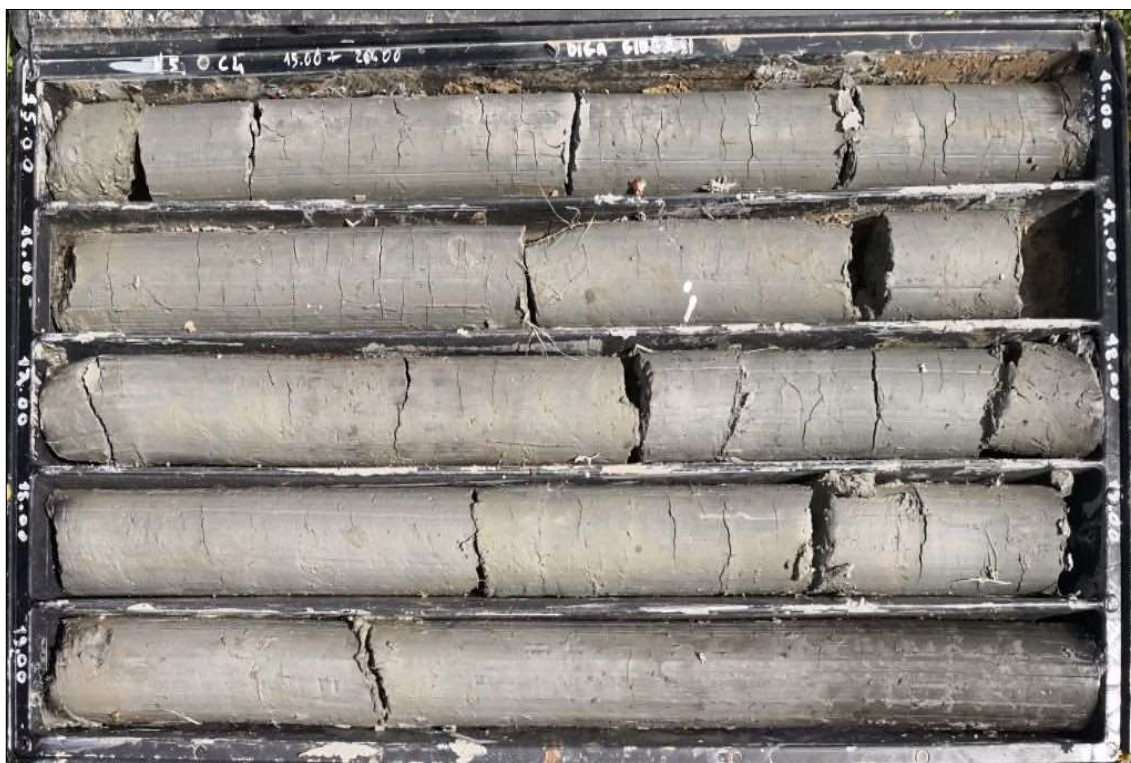
Cassetta n° 4 - profondità da m 15.00 a m 20.00

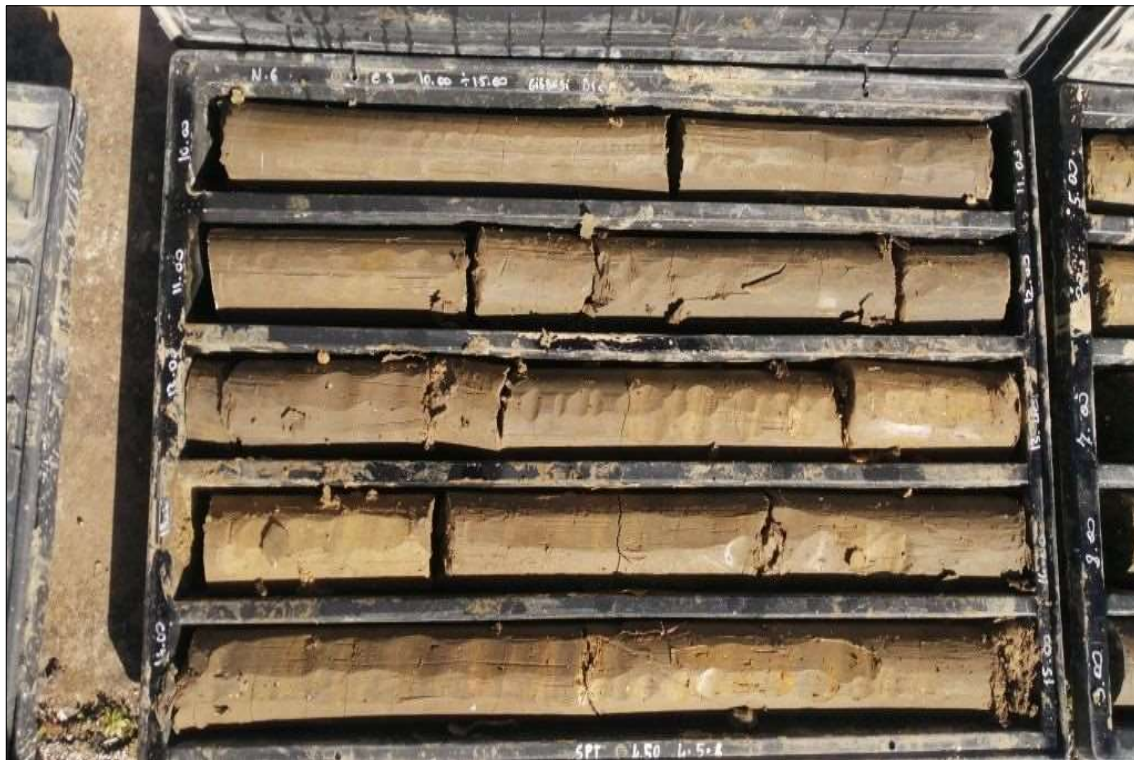
Cassetta n° 3 - profondità da m 10.00 a m 15.00

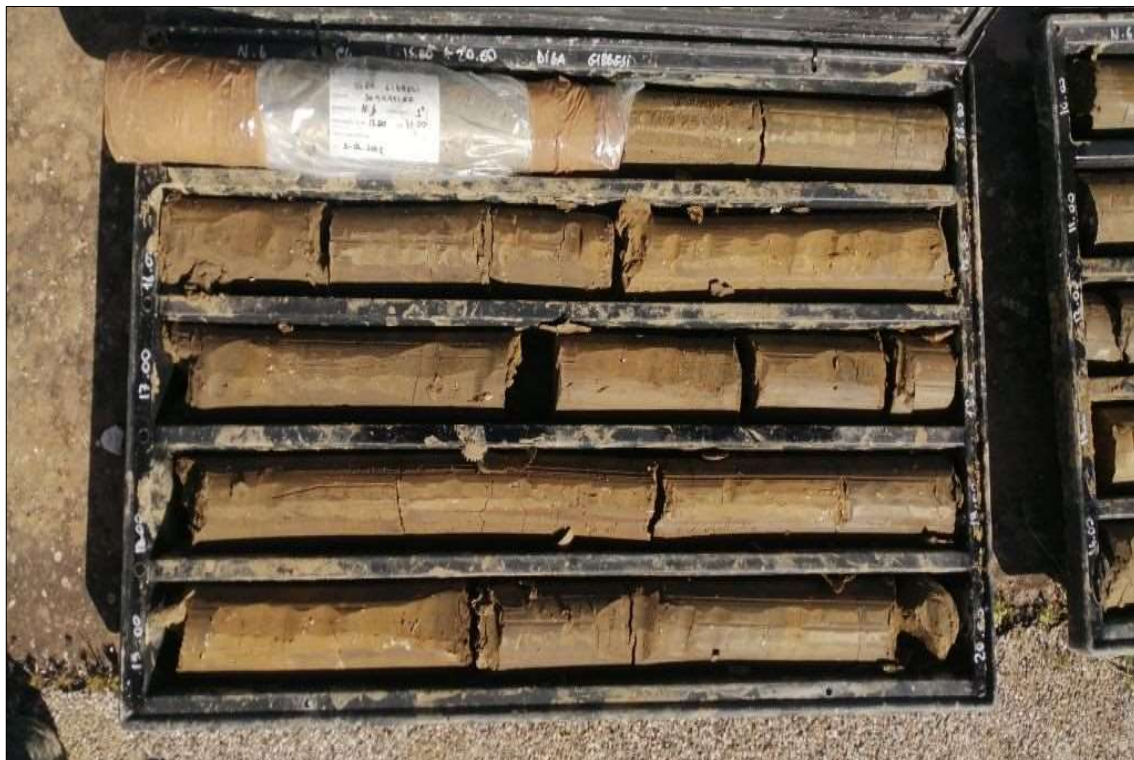
Cassetta n° 4 - profondità da m 15.00 a m 20.00

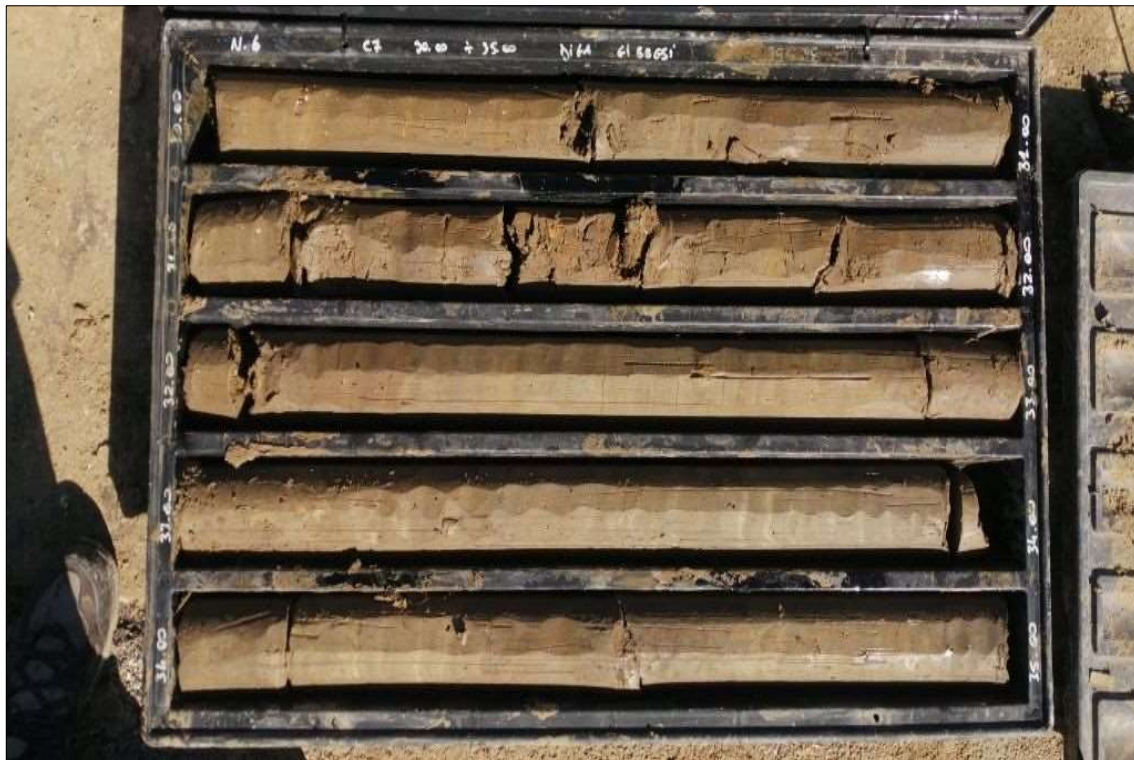
Cassetta n° 7 - profondità da m 30.00 a m 35.00

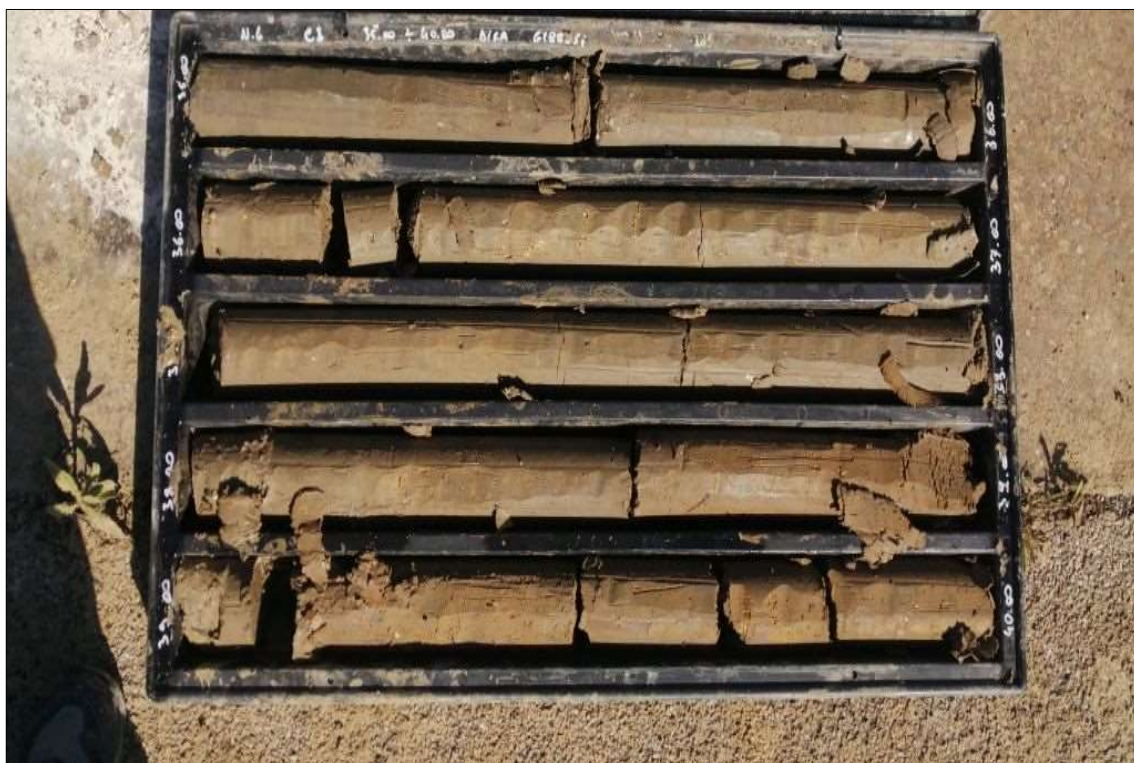
Cassetta n° 8 - profondità da m 35.00 a m 40.00

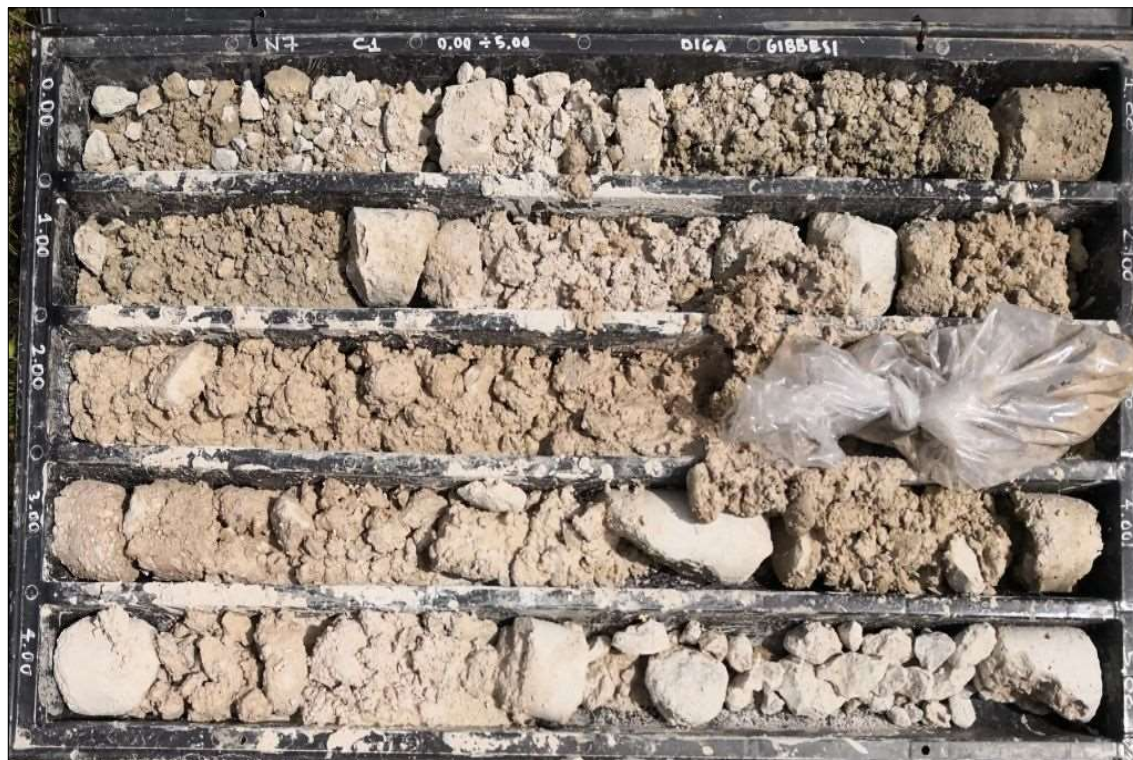
Cassetta n° 1 - profondità da m 0.00 a m 5.00

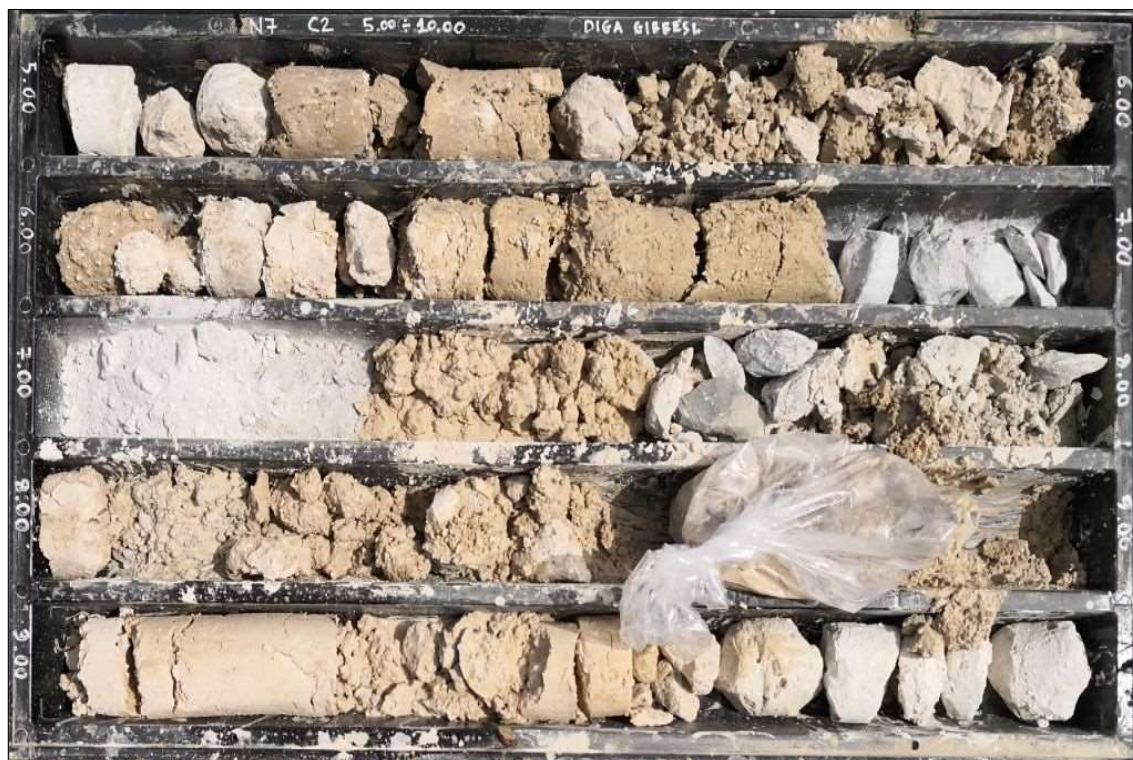
Cassetta n° 2 - profondità da m 5.00 a m 10.00

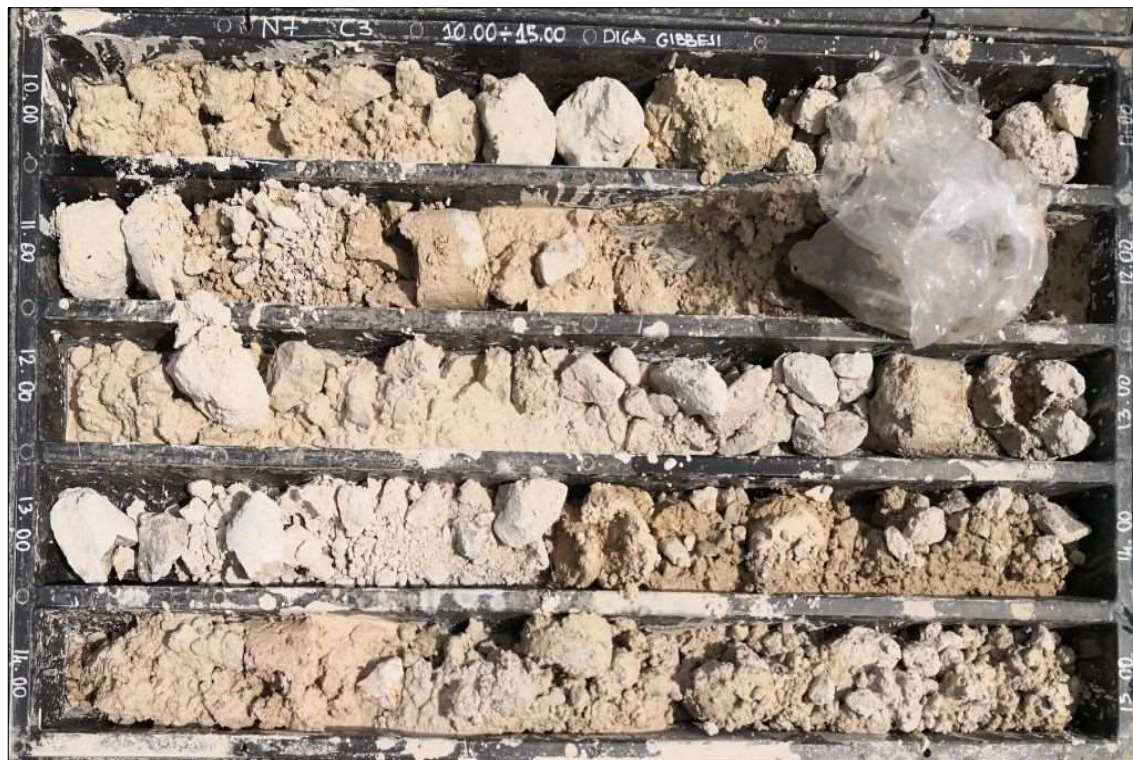
Cassetta n° 3 - profondità da m 10.00 a m 15.00

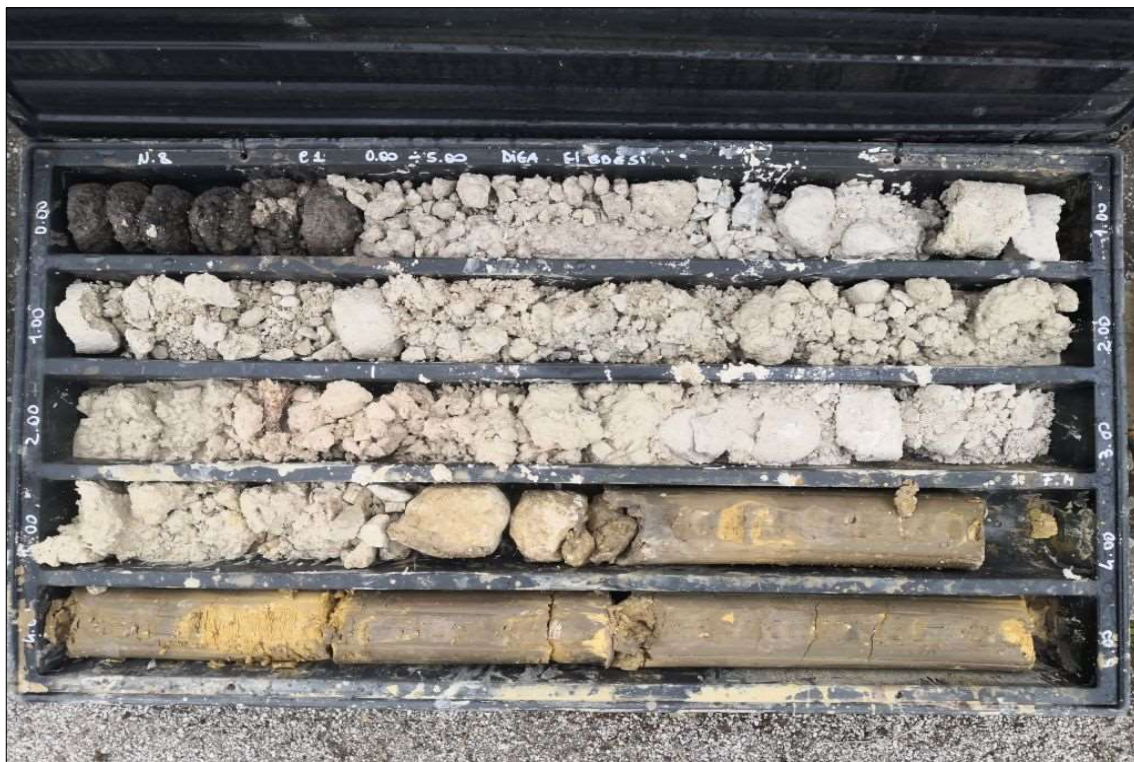
Cassetta n° 1 - profondità da m 0.00 a m 5.00

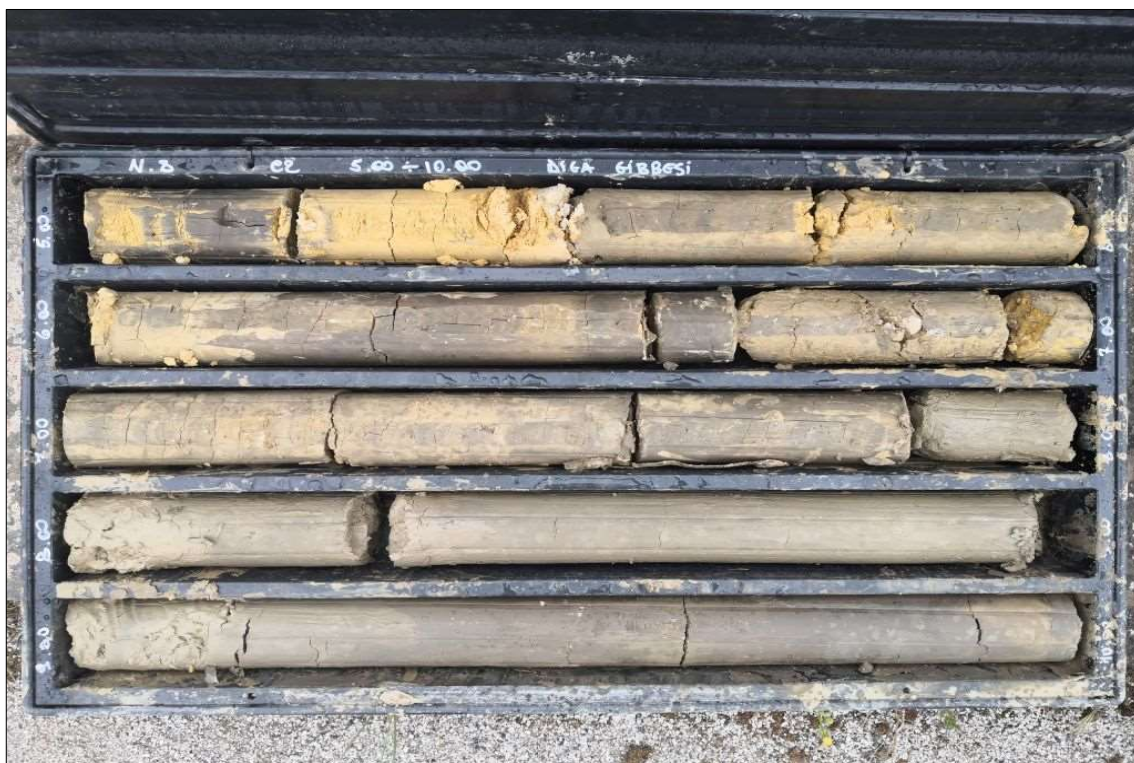
Cassetta n° 2 - profondità da m 5.00 a m 10.00

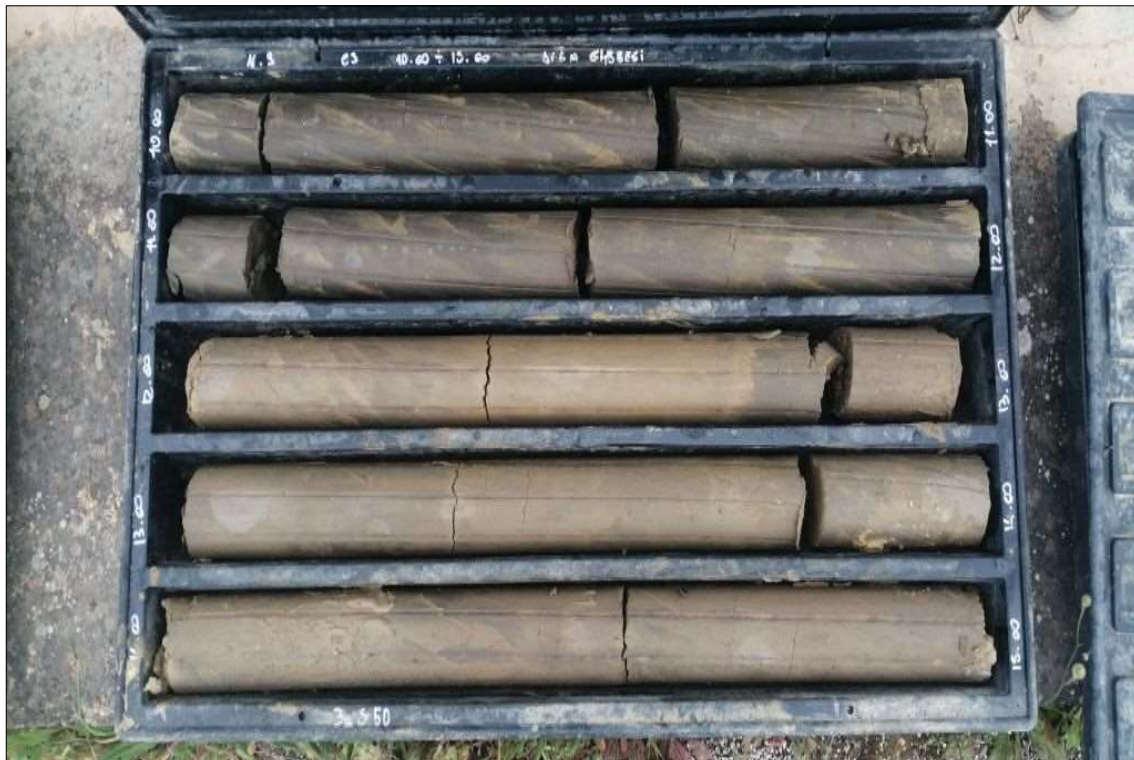
Cassetta n° 3 - profondità da m 10.00 a m 15.00

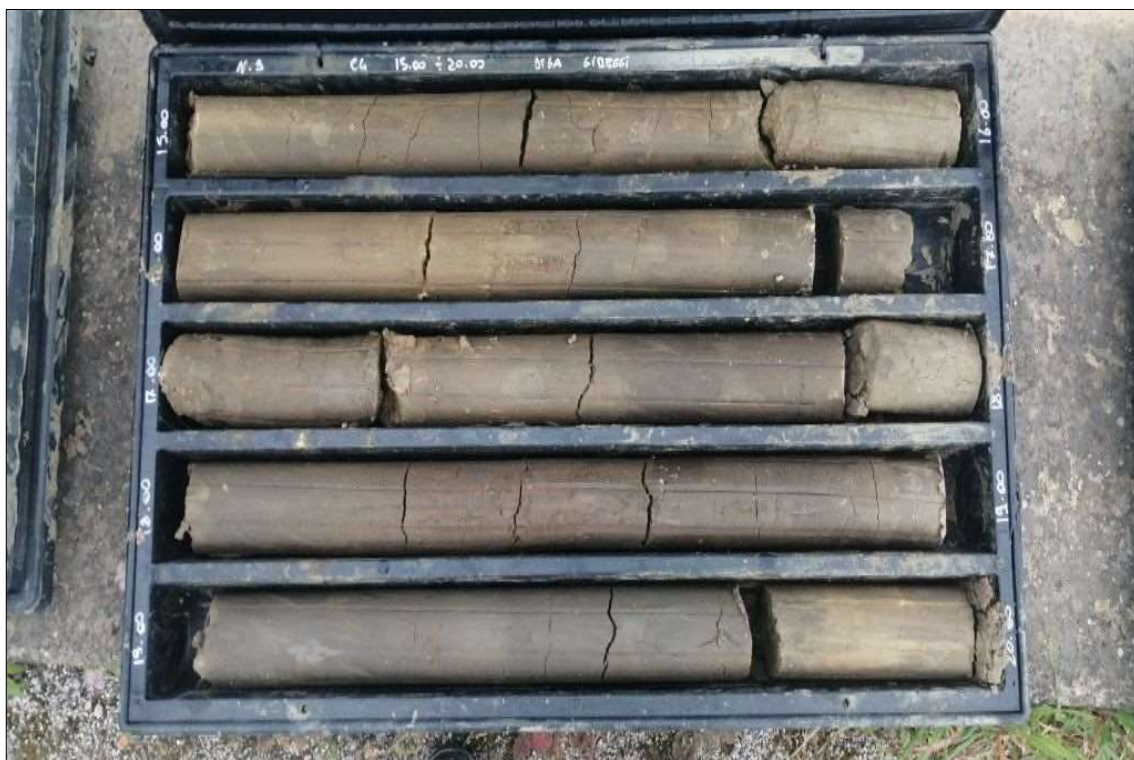
Cassetta n° 4 - profondità da m 15.00 a m 20.00

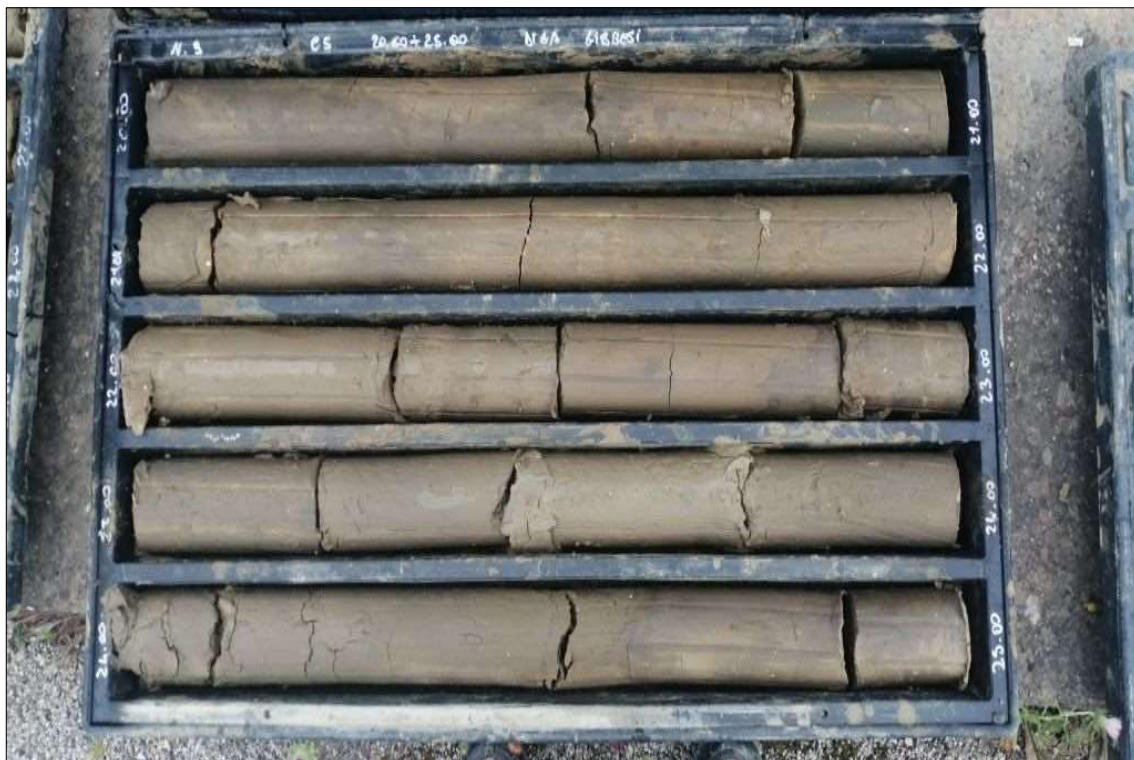
Cassetta n° 5 - profondità da m 20.00 a m 25.00

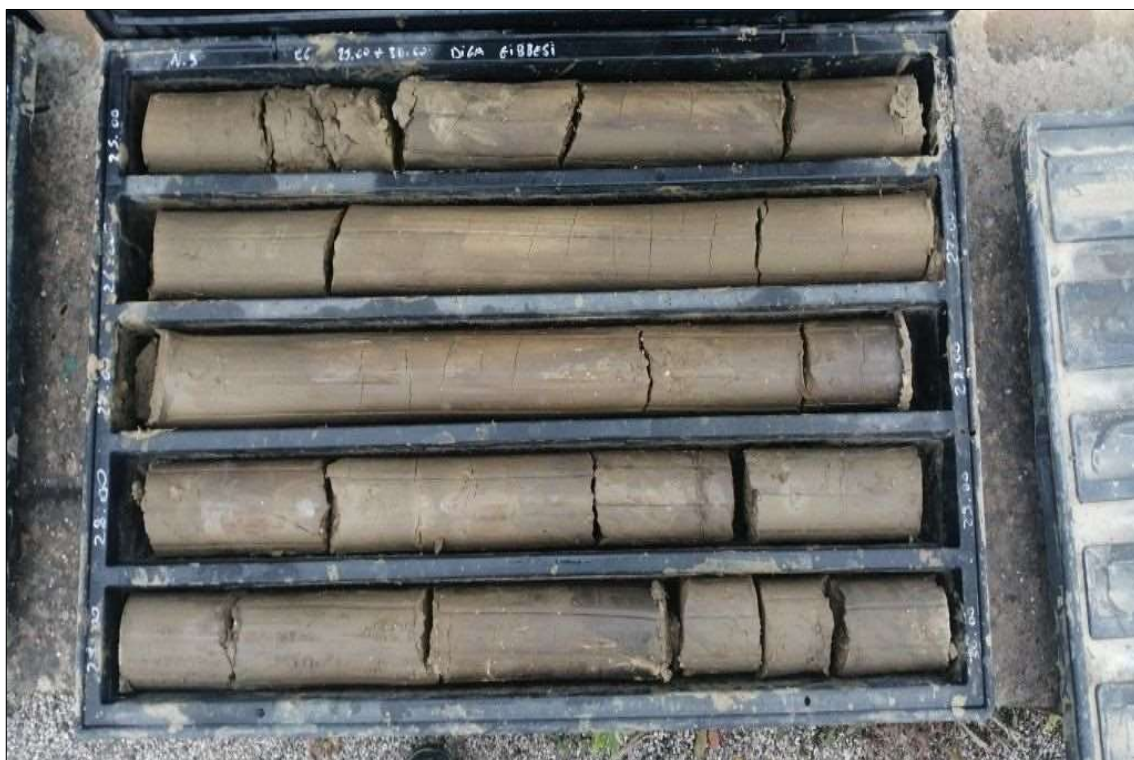
Cassetta n° 6 - profondità da m 25.00 a m 30.00

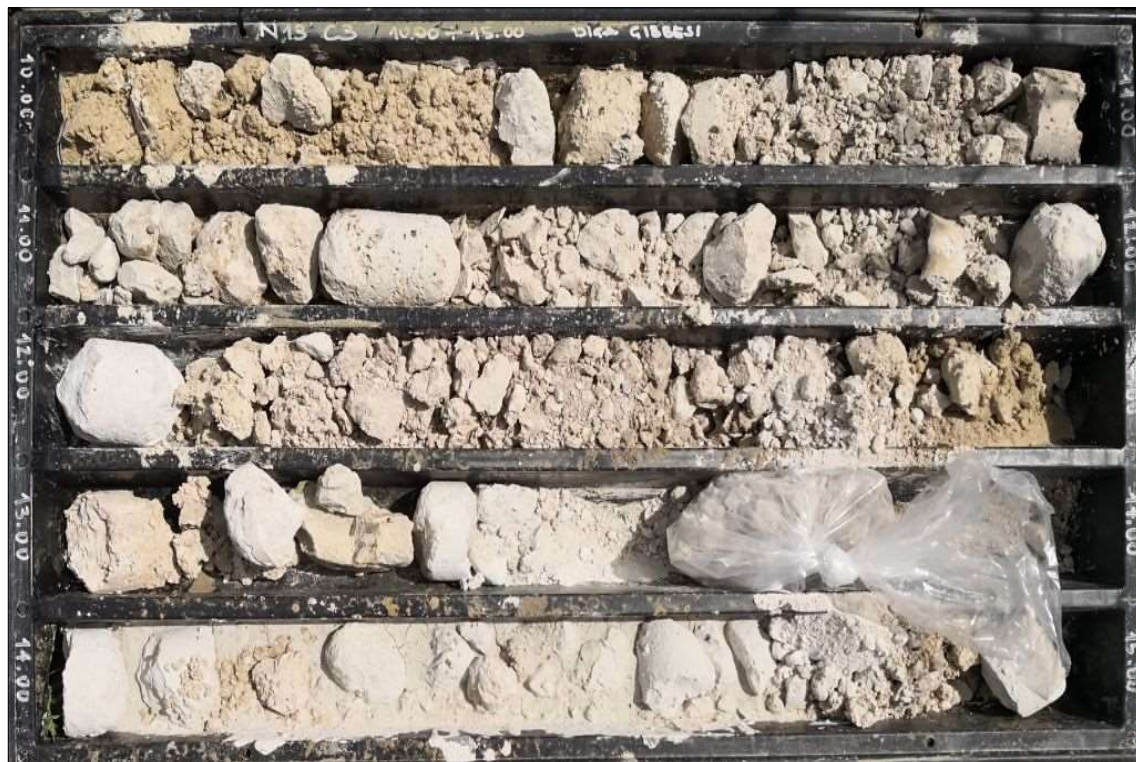
Cassetta n° 3 - profondità da m 10.00 a m 15.00

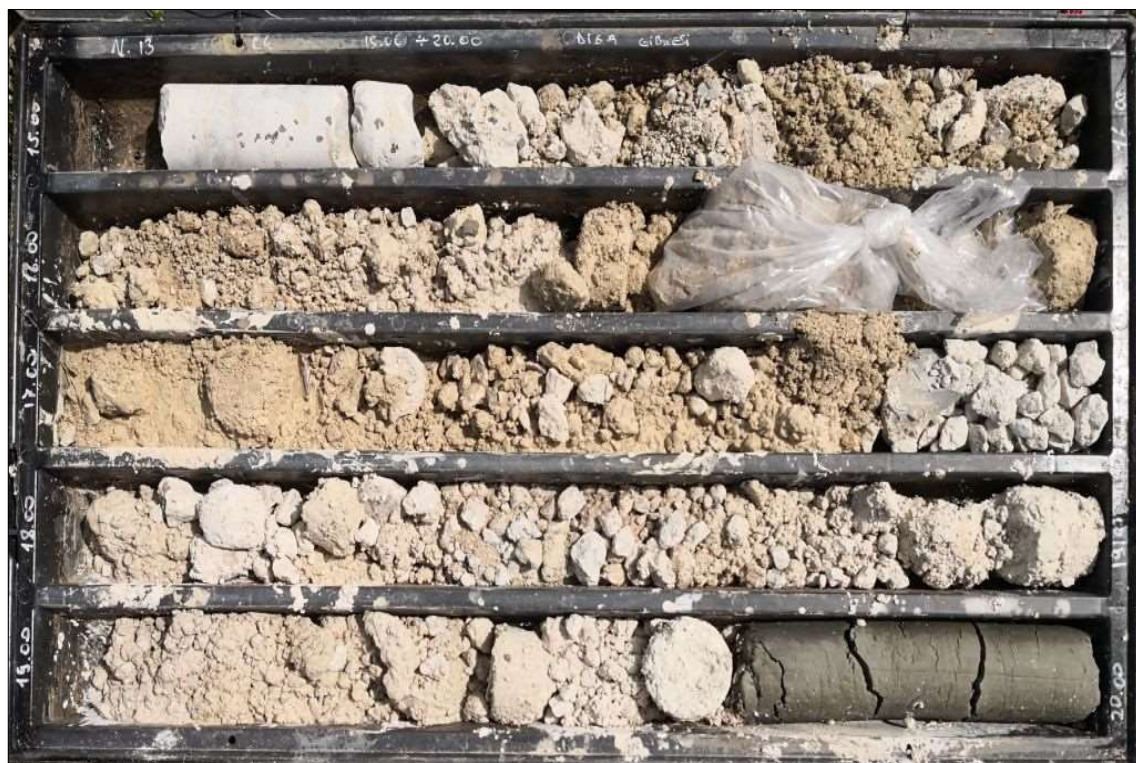
Cassetta n° 4 - profondità da m 15.00 a m 20.00

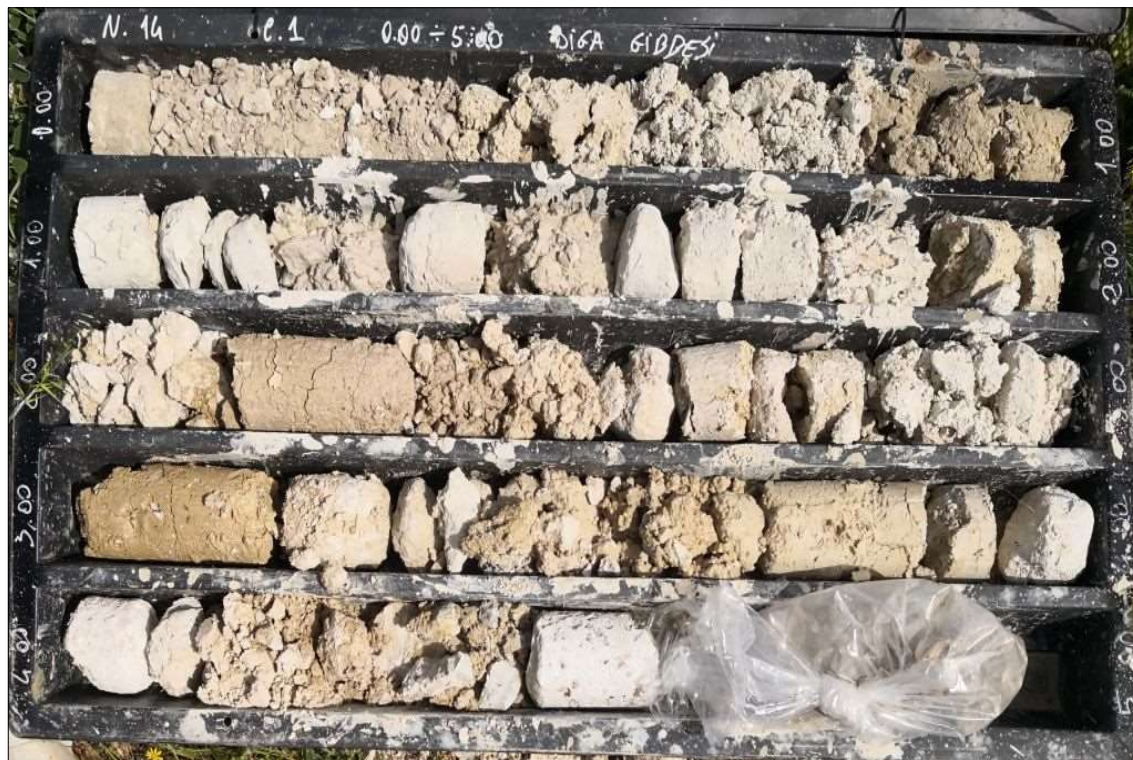
Cassetta n° 1 - profondità da m 0.00 a m 5.00
