DIGA GIBBESI

RIVALUTAZIONE SISMICA, STUDIO DELLE PRESSIONI NEUTRE E  
MOTI DI FILTRAZIONE, PROGETTO DI FATTIBILITA' TECNICO  
ECONOMICA, DEFINITIVA ED ESECUTIVA, MANUTENZIONE  
STRAORDINARIA STRADA DI COLLEGAMENTO CASA DI GUARDIA  
- POZZO - PARATOIE E RIEFFICIENTAMENTO STRUMENTAZIONE  
DI MONITORAGGIO E CONTROLLO

INDAGINI E PROVE DI LABORATORIO E IN SITU INDAGINI  
GEOTECNICHE IN SITO  
SONDAGGI GEOGNOSTICI

II122F-F-GEO-RT-003-00

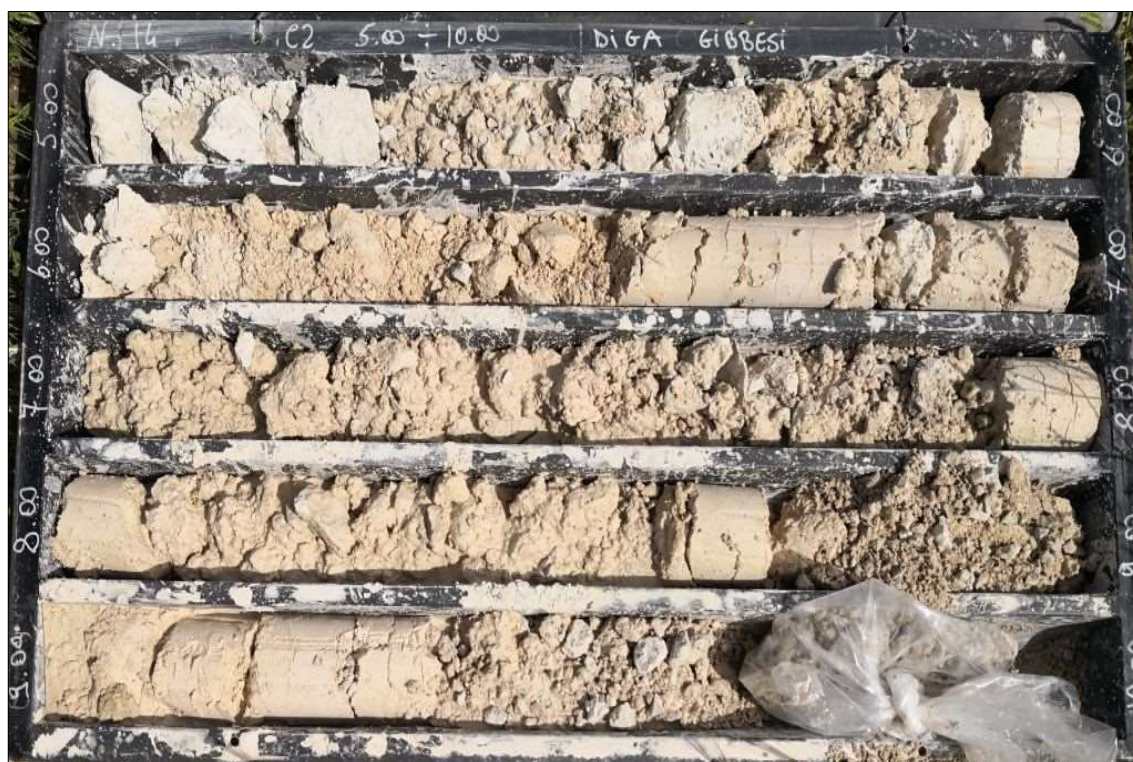
Cassetta n° 2 - profondità da m 5.00 a m 10.00

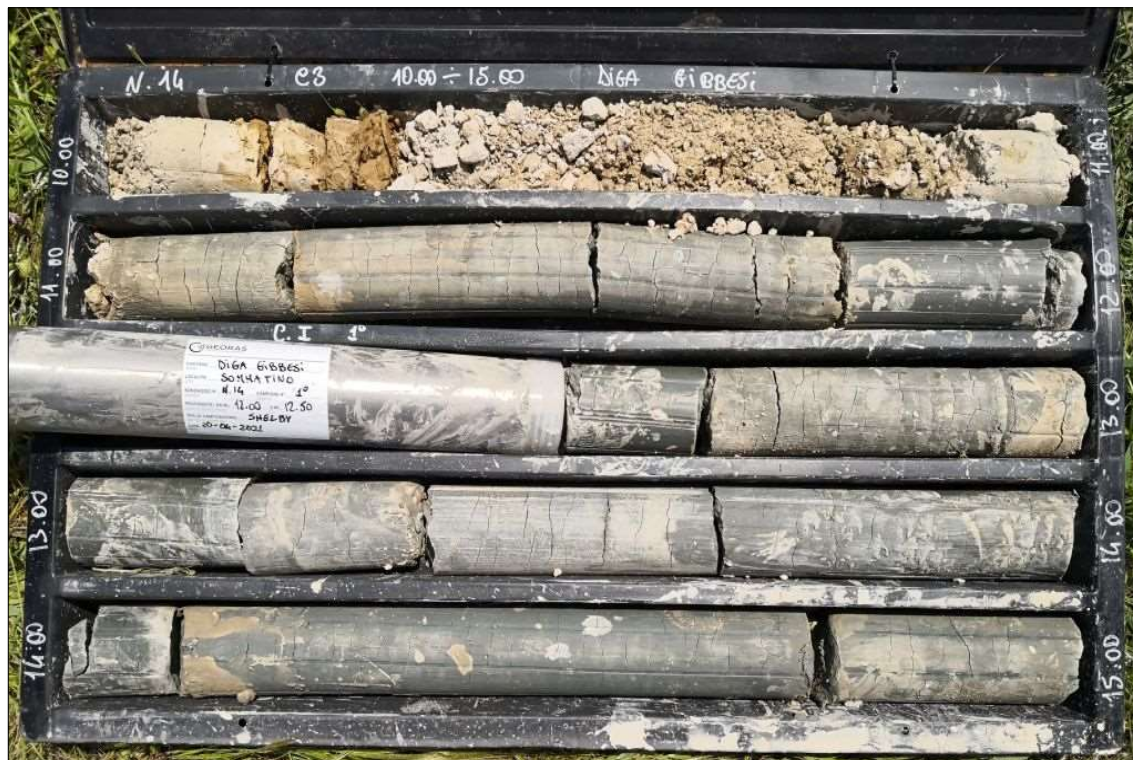
Cassetta n° 3 - profondità da m 10.00 a m 15.00

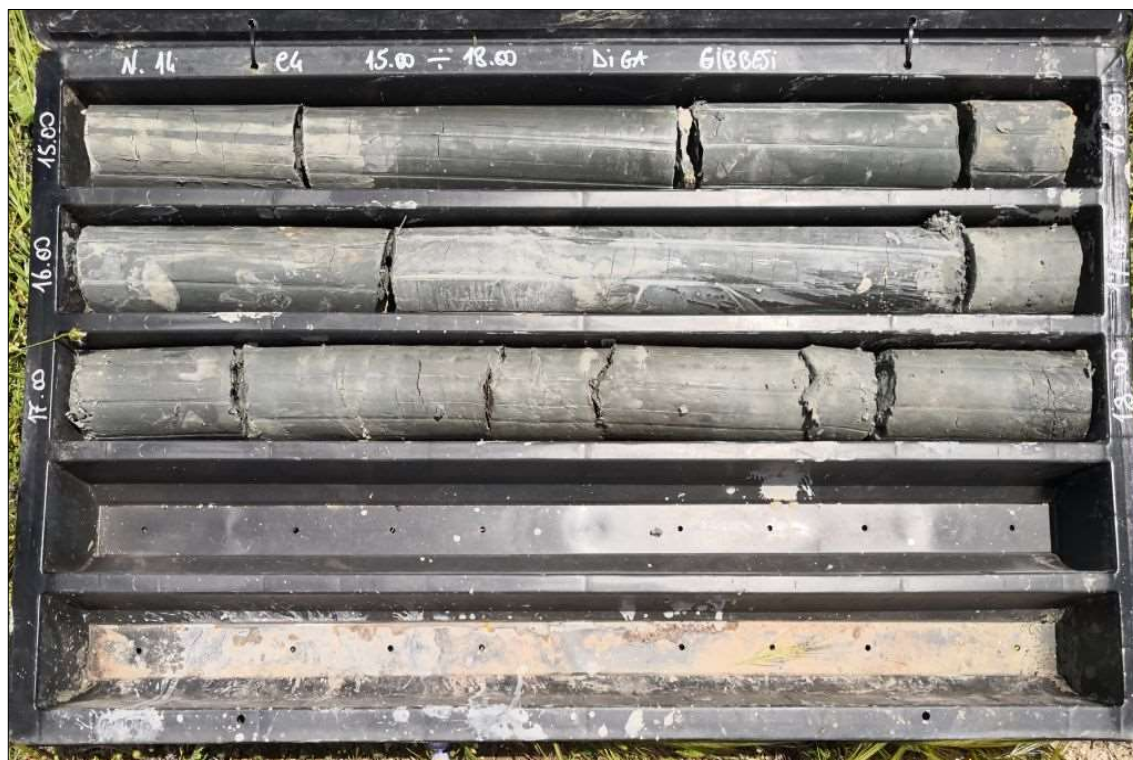
Cassetta n° 4 - profondità da m 15.00 a m 20.00

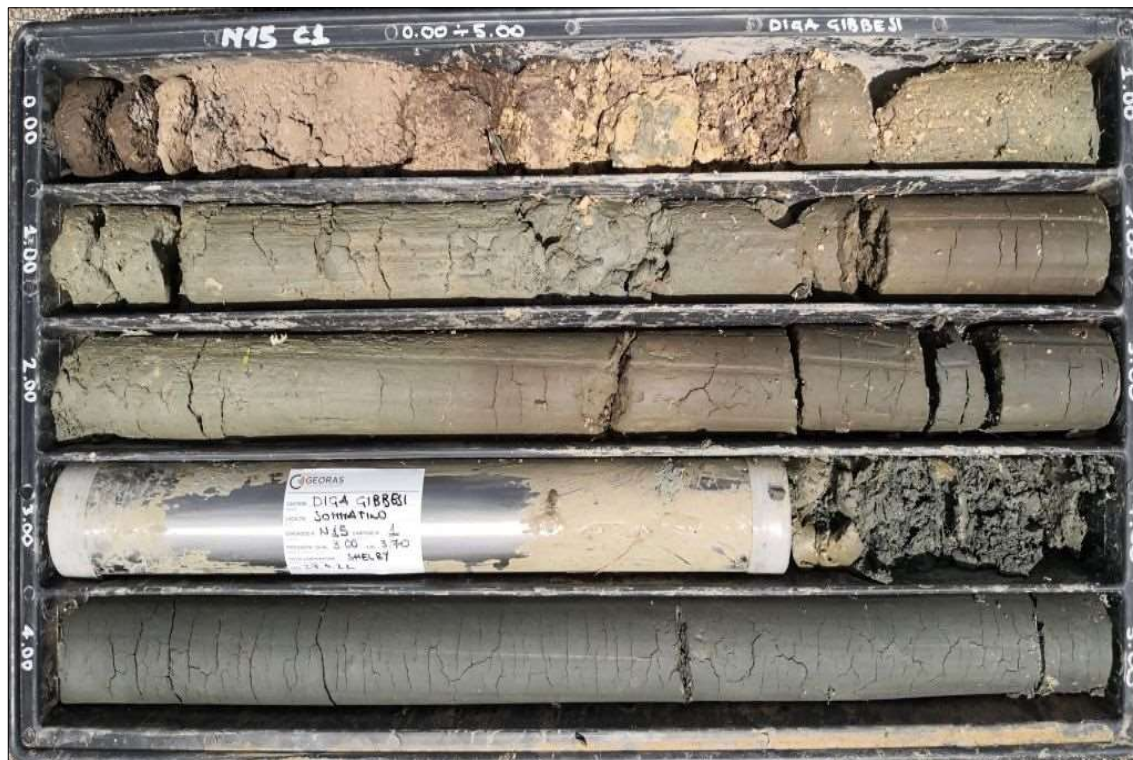
Cassetta n° 1 - profondità da m 0.00 a m 5.00

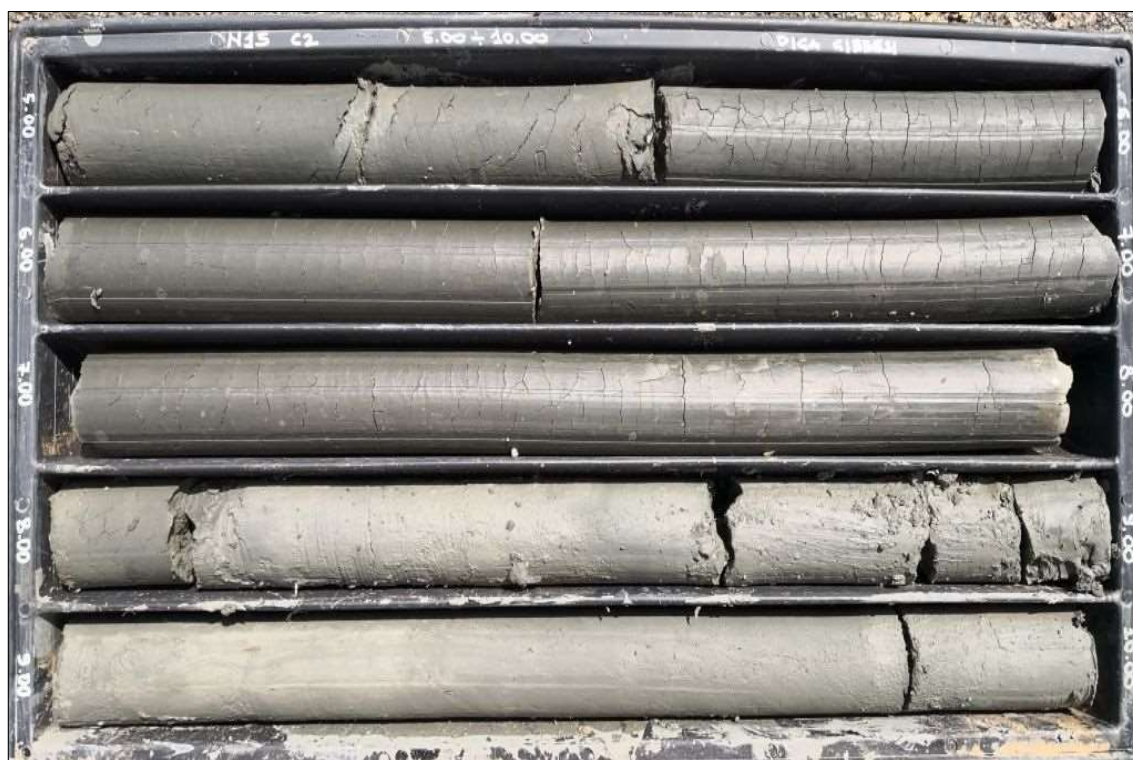
Cassetta n° 2 - profondità da m 5.00 a m 10.00

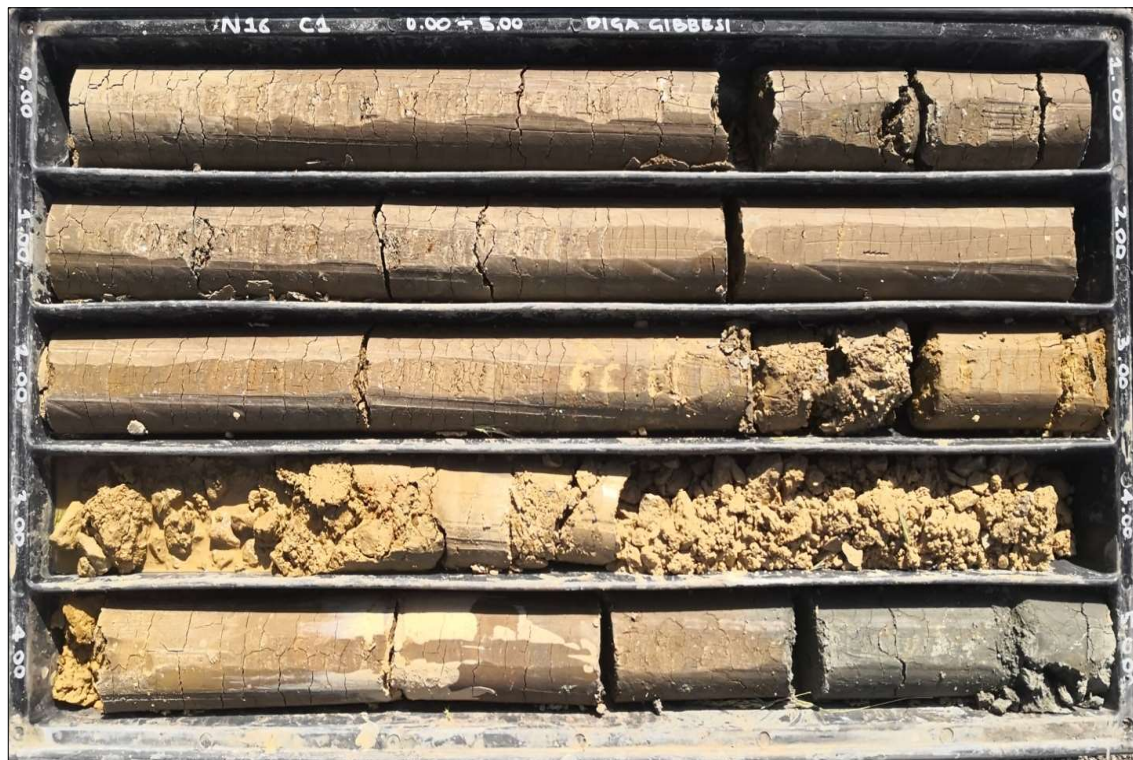
Cassetta n° 1 - profondità da m 0.00 a m 5.00

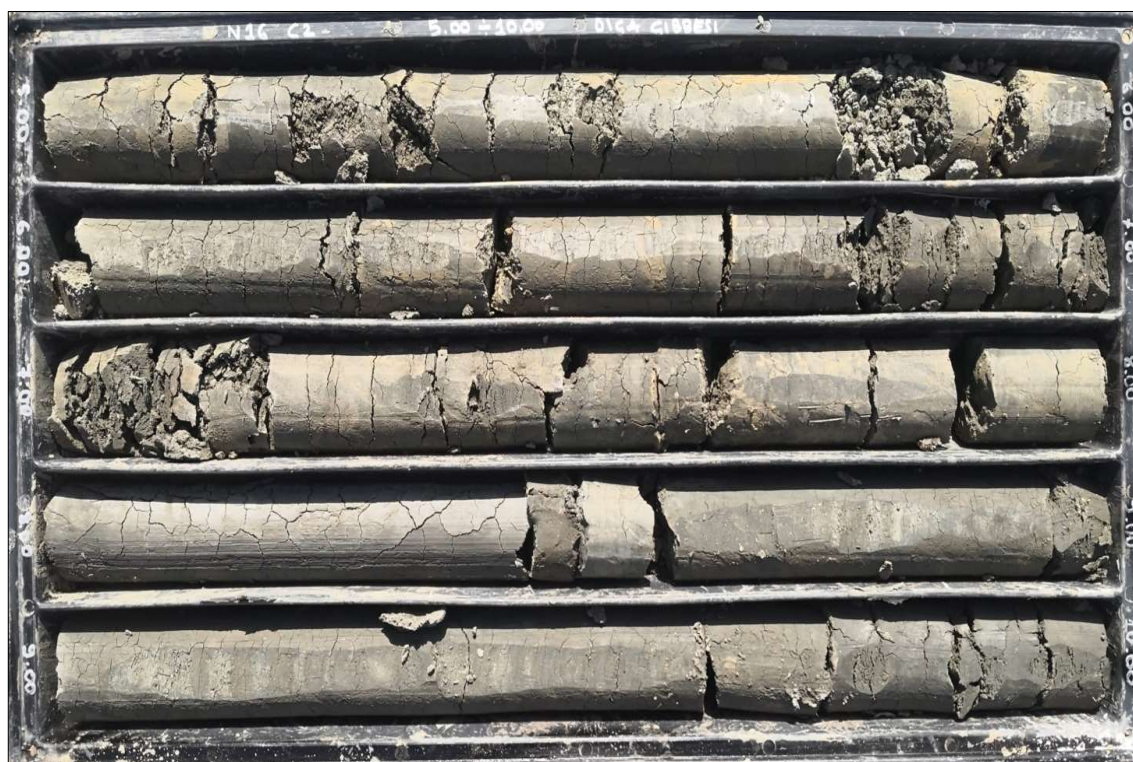
Cassetta n° 2 - profondità da m 5.00 a m 10.00

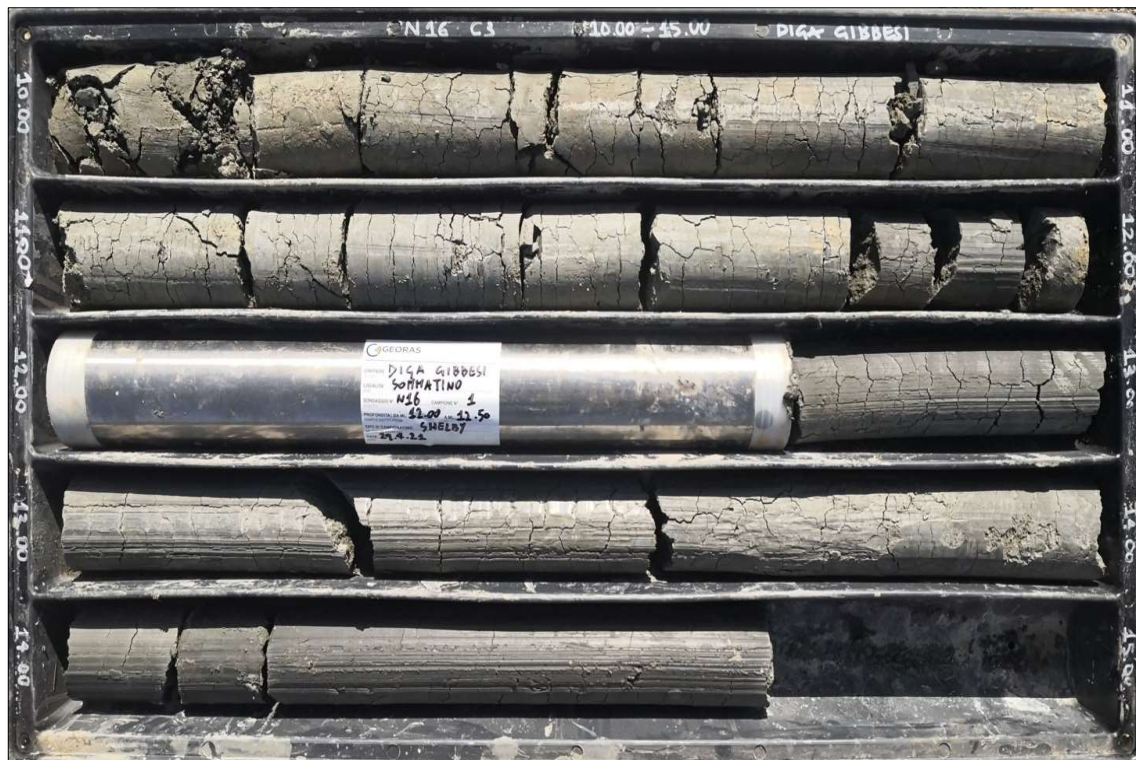
Cassetta n° 3 - profondità da m 10.00 a m 15.00

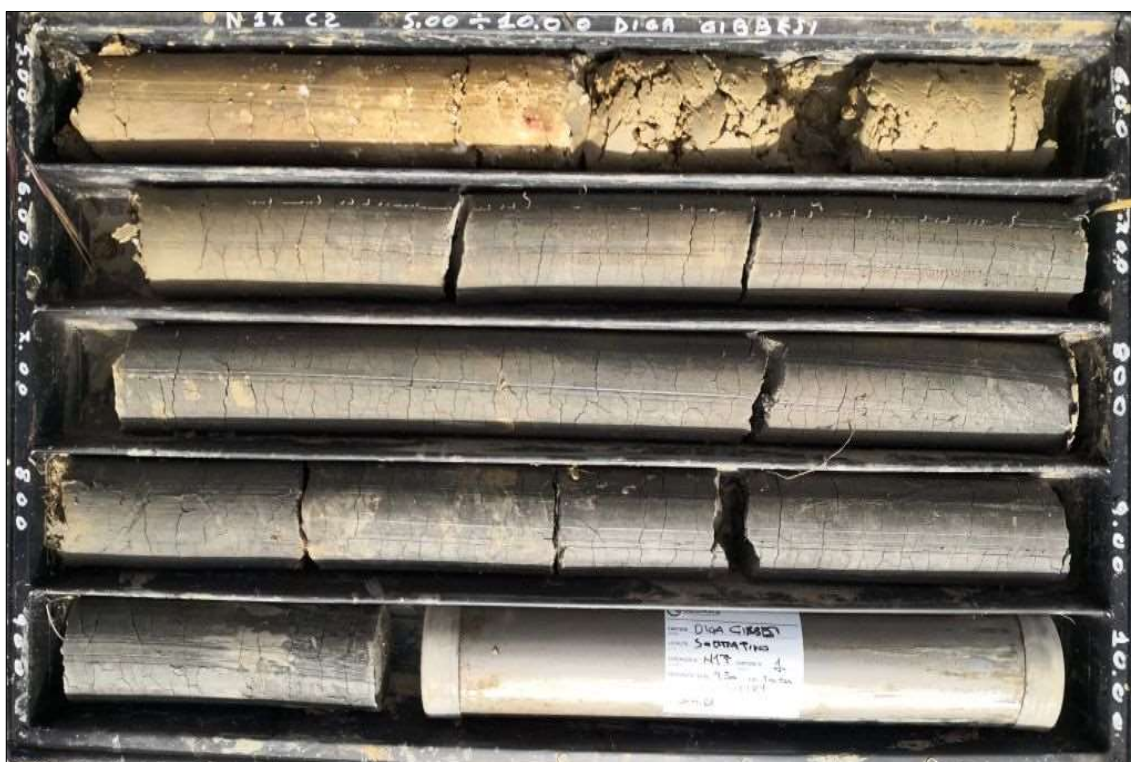
Cassetta n° 2 - profondità da m 5.00 a m 10.00

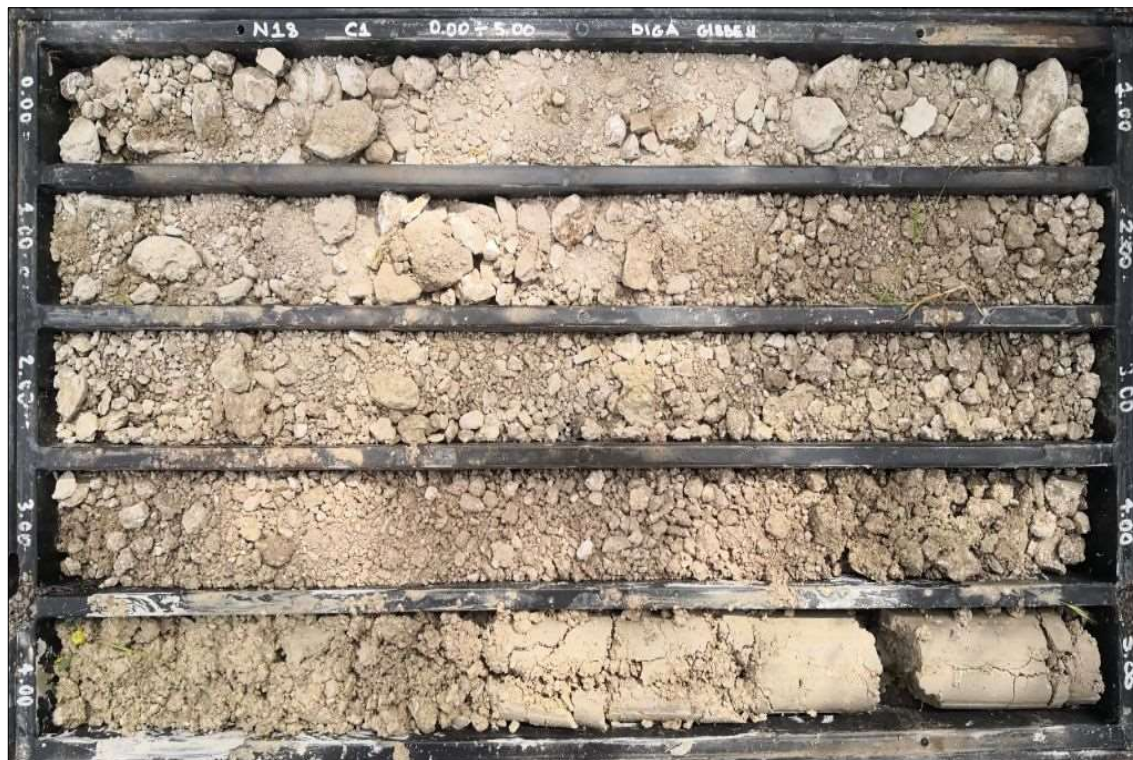
Cassetta n° 1 - profondità da m 0.00 a m 5.00

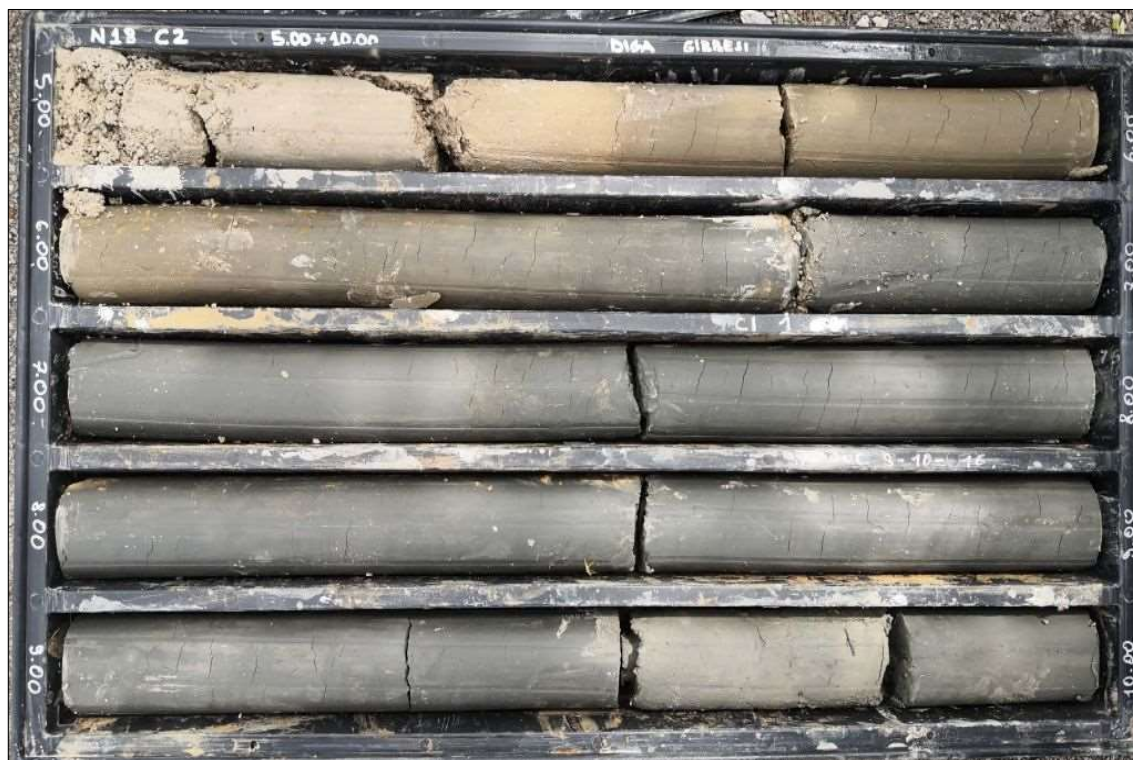
Cassetta n° 2 - profondità da m 5.00 a m 10.00

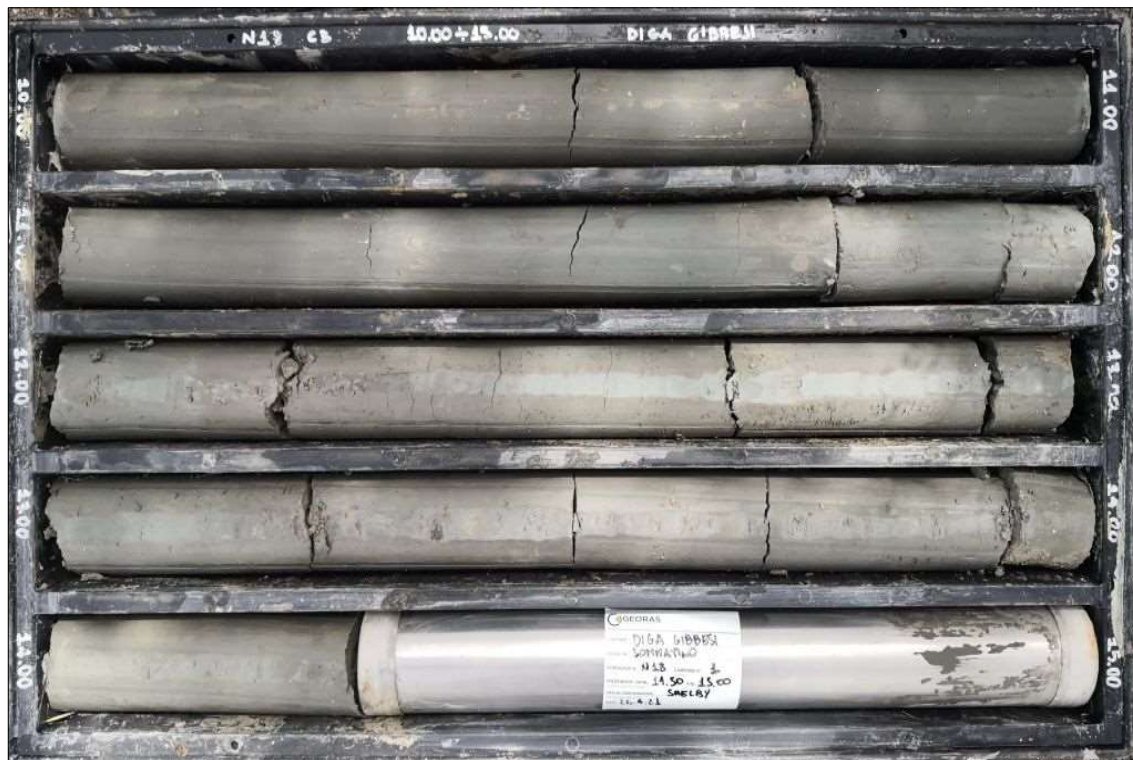
Cassetta n° 3 - profondità da m 10.00 a m 15.00

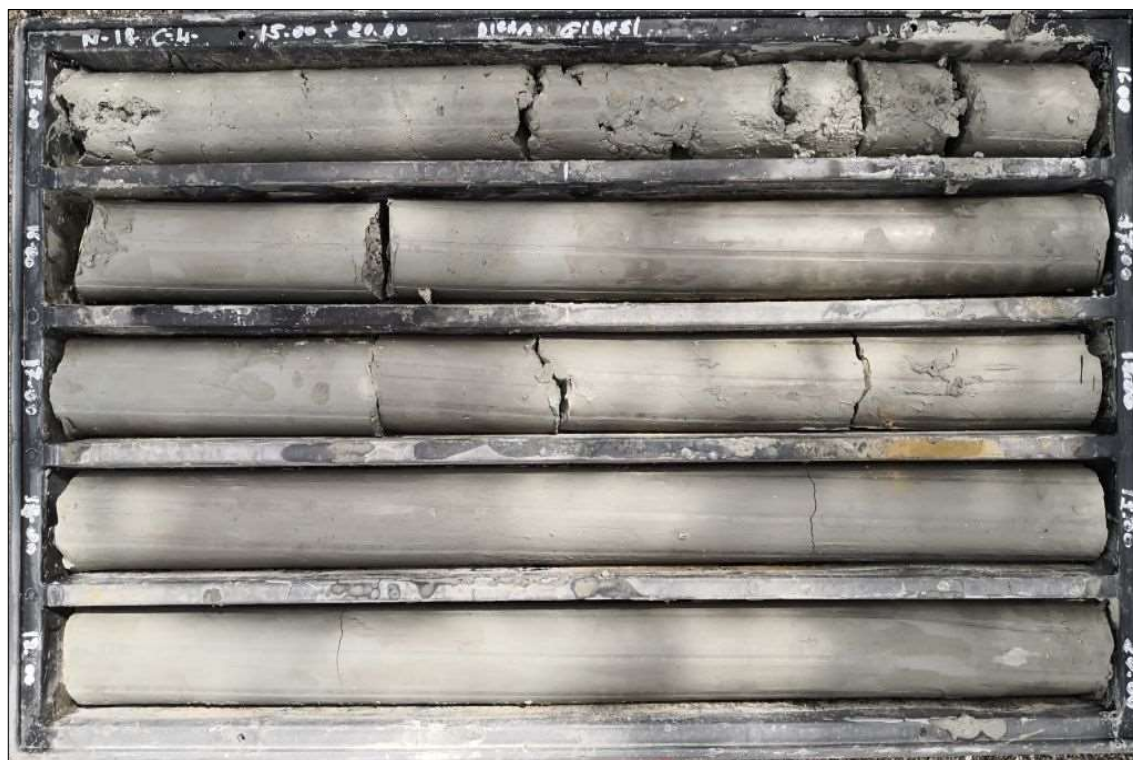
Cassetta n° 4 - profondità da m 15.00 a m 20.00

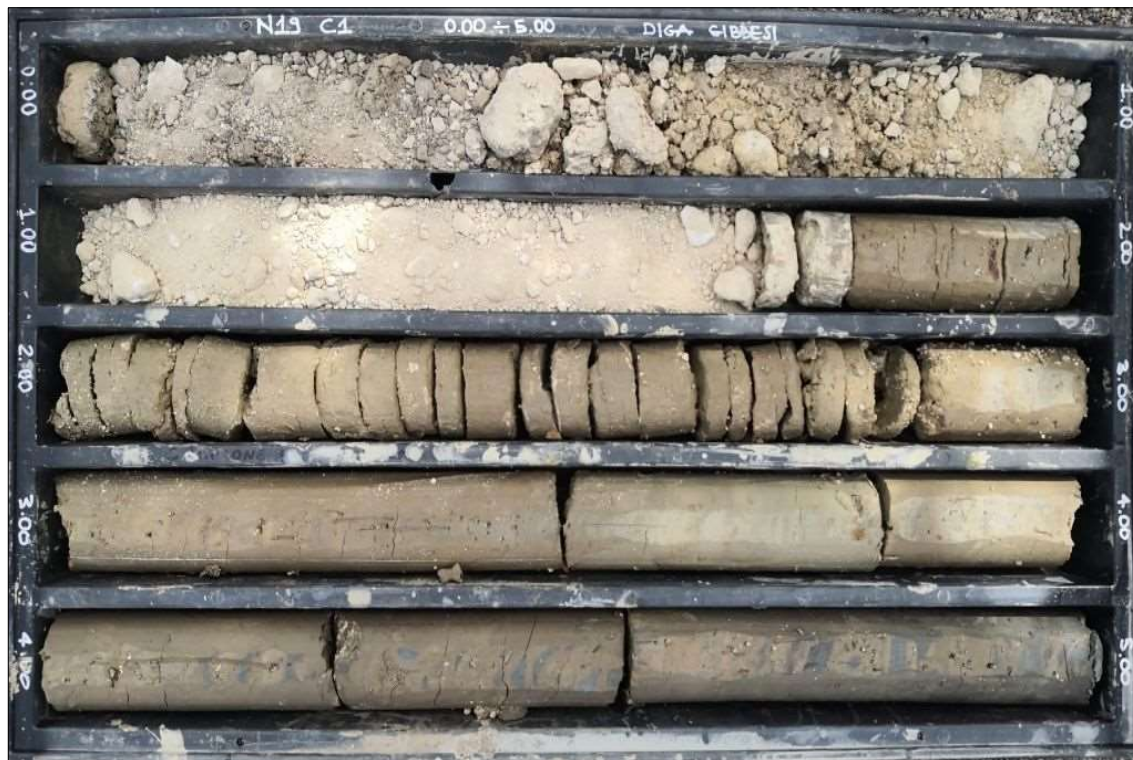
Cassetta n° 1 - profondità da m 0.00 a m 5.00

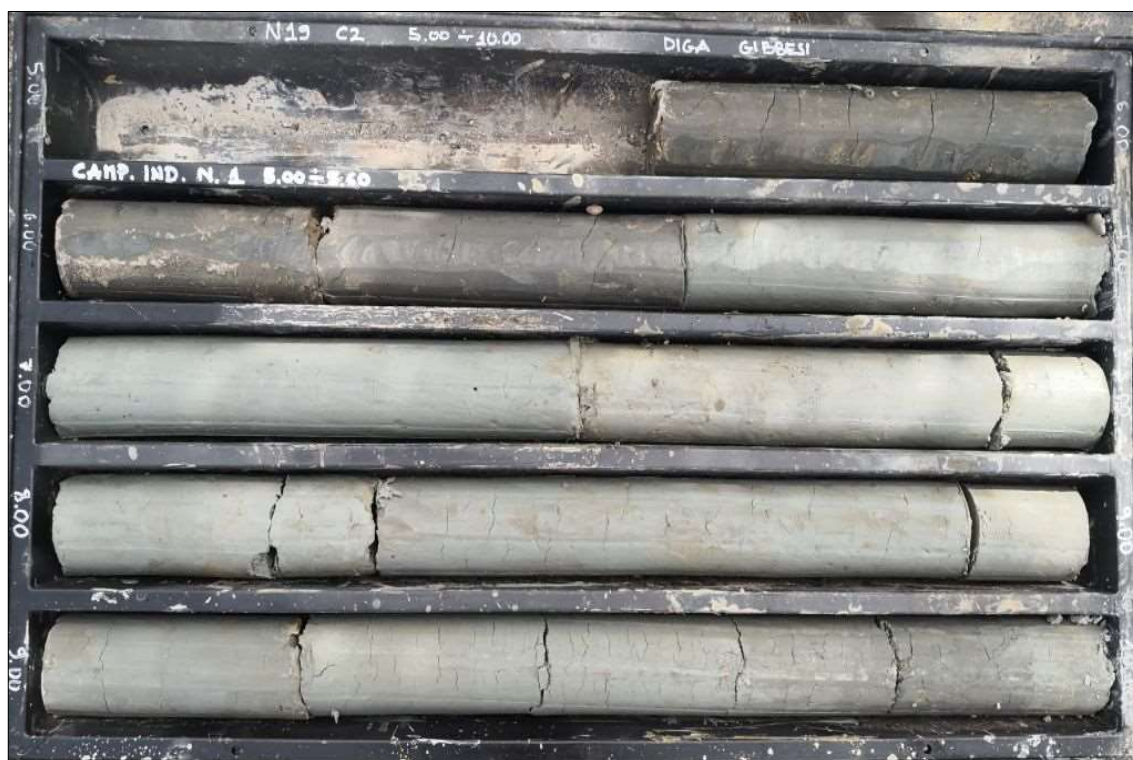
Cassetta n° 2 - profondità da m 5.00 a m 10.00

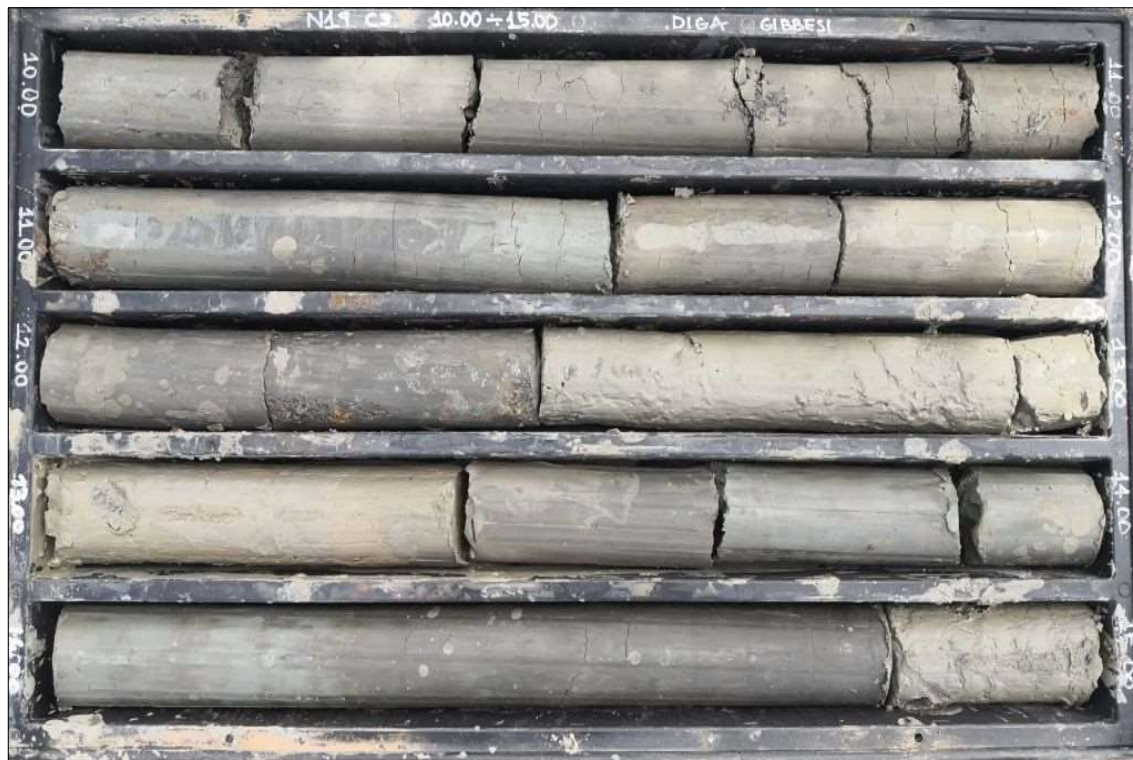
Cassetta n° 3 - profondità da m 10.00 a m 15.00

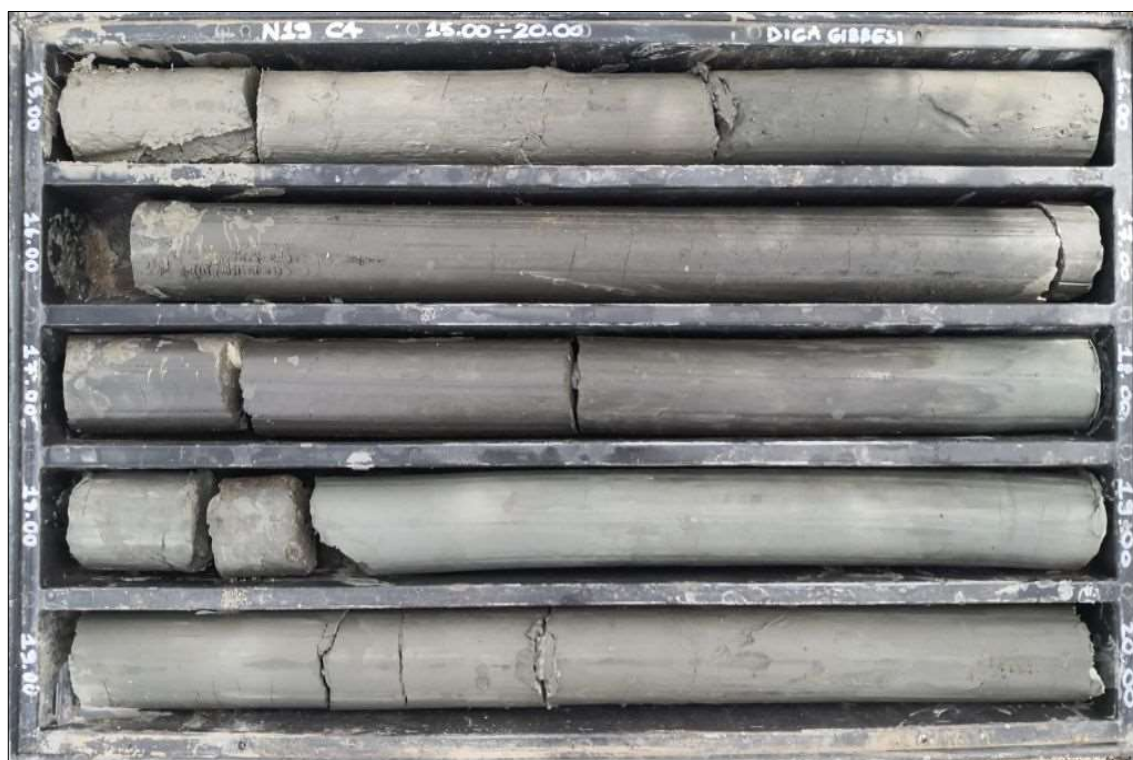
Cassetta n° 4 - profondità da m 15.00 a m 20.00

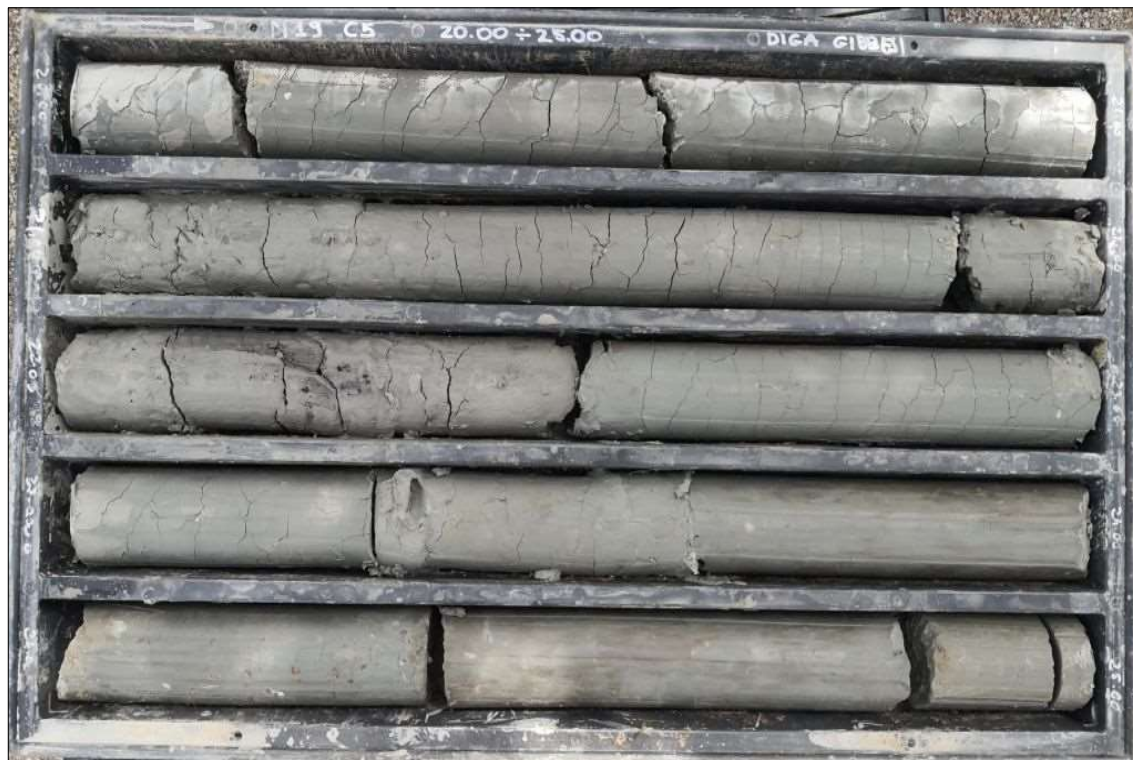
Cassetta n° 5 - profondità da m 20.00 a m 25.00

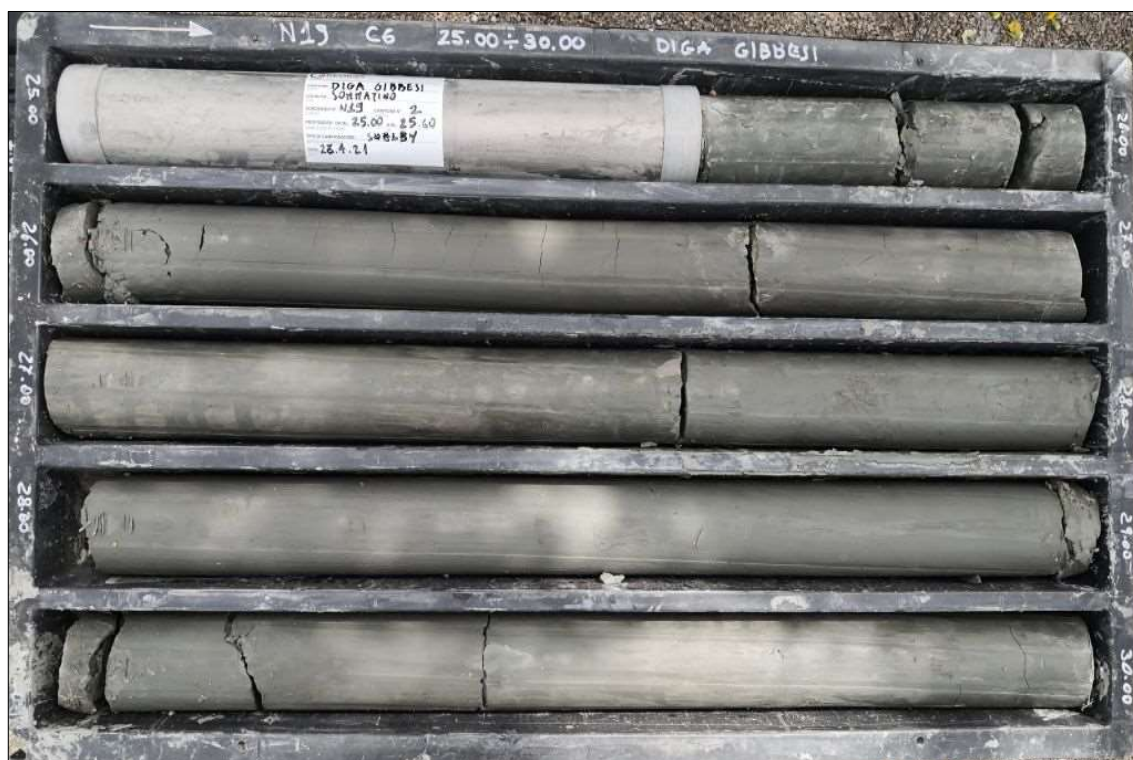
Cassetta n° 6 - profondità da m 25.00 a m 30.00

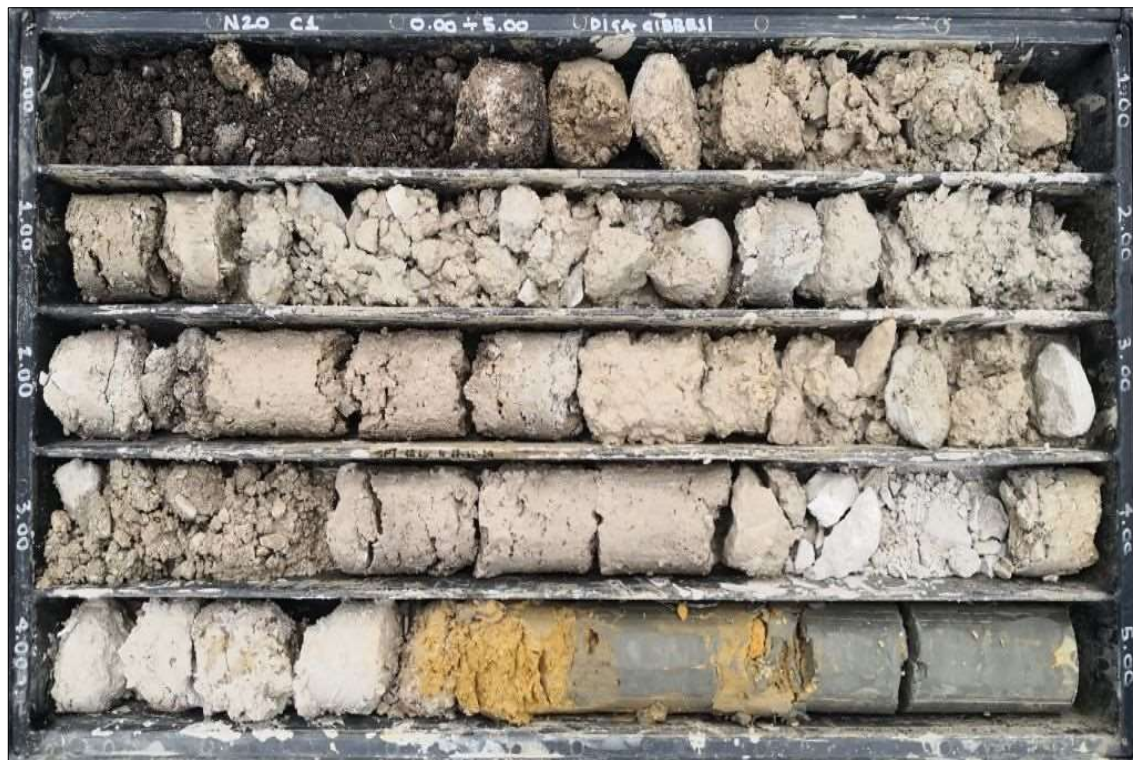
Cassetta n° 1 - profondità da m 0.00 a m 5.00

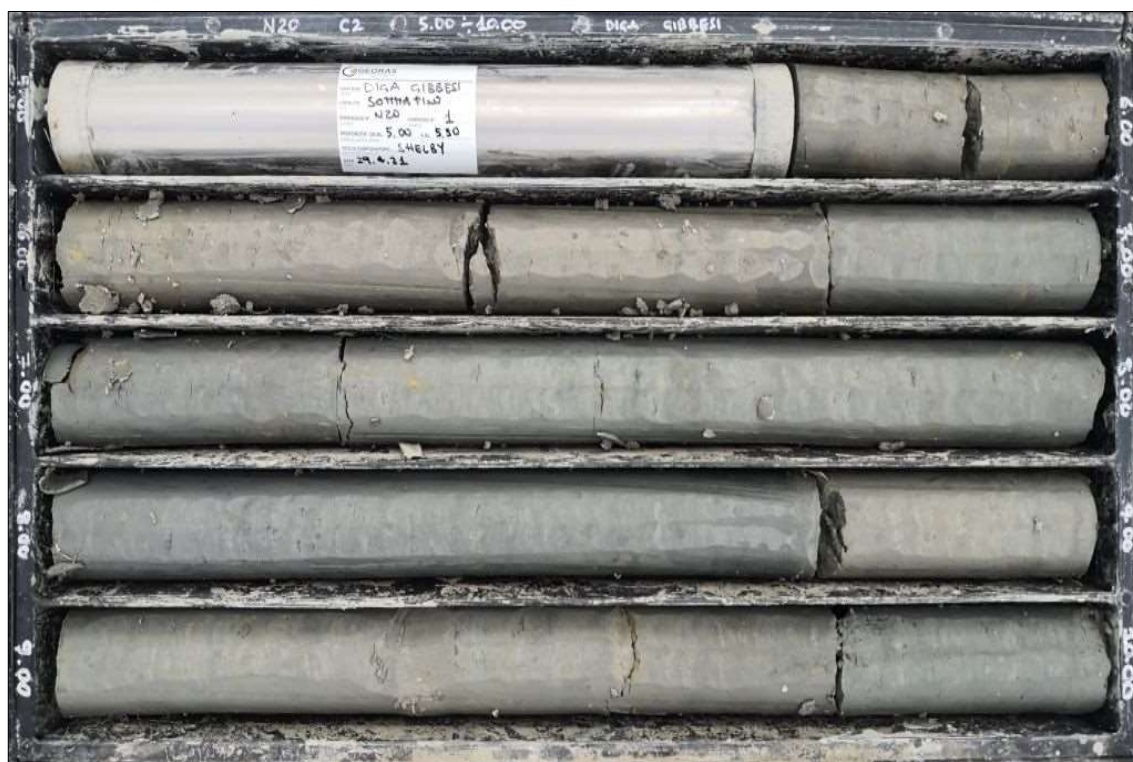
Cassetta n° 2 - profondità da m 5.00 a m 10.00

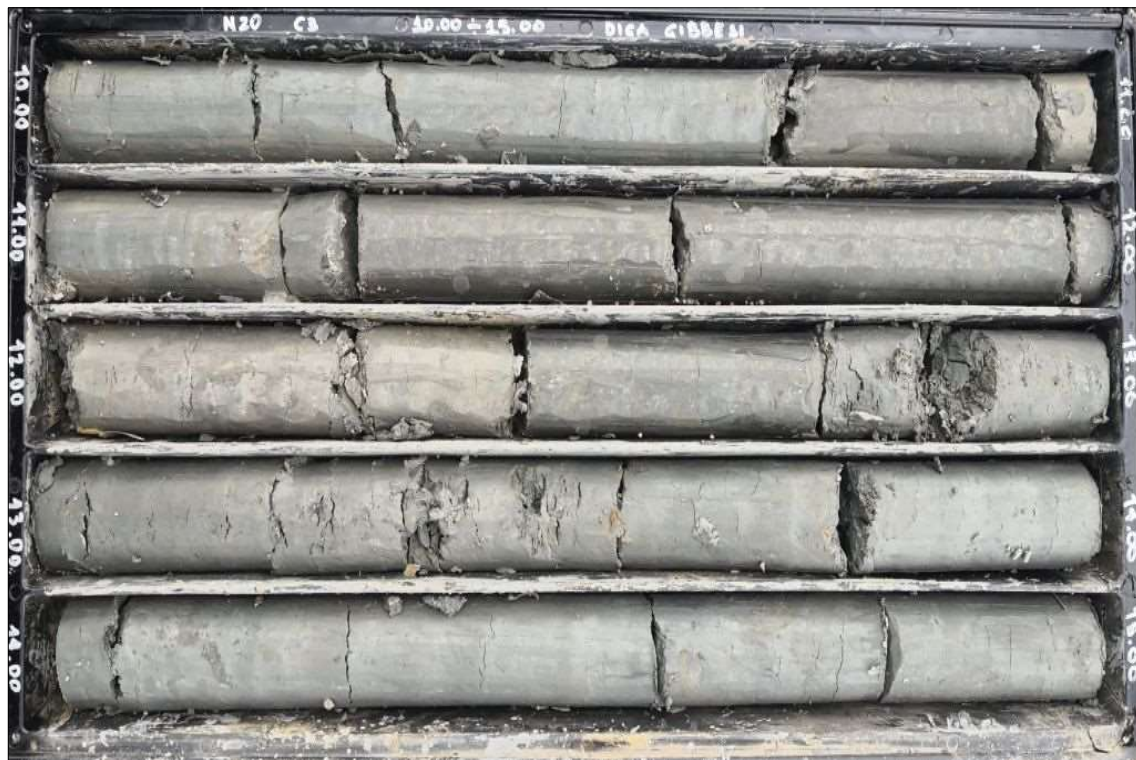
Cassetta n° 3 - profondità da m 10.00 a m 15.00

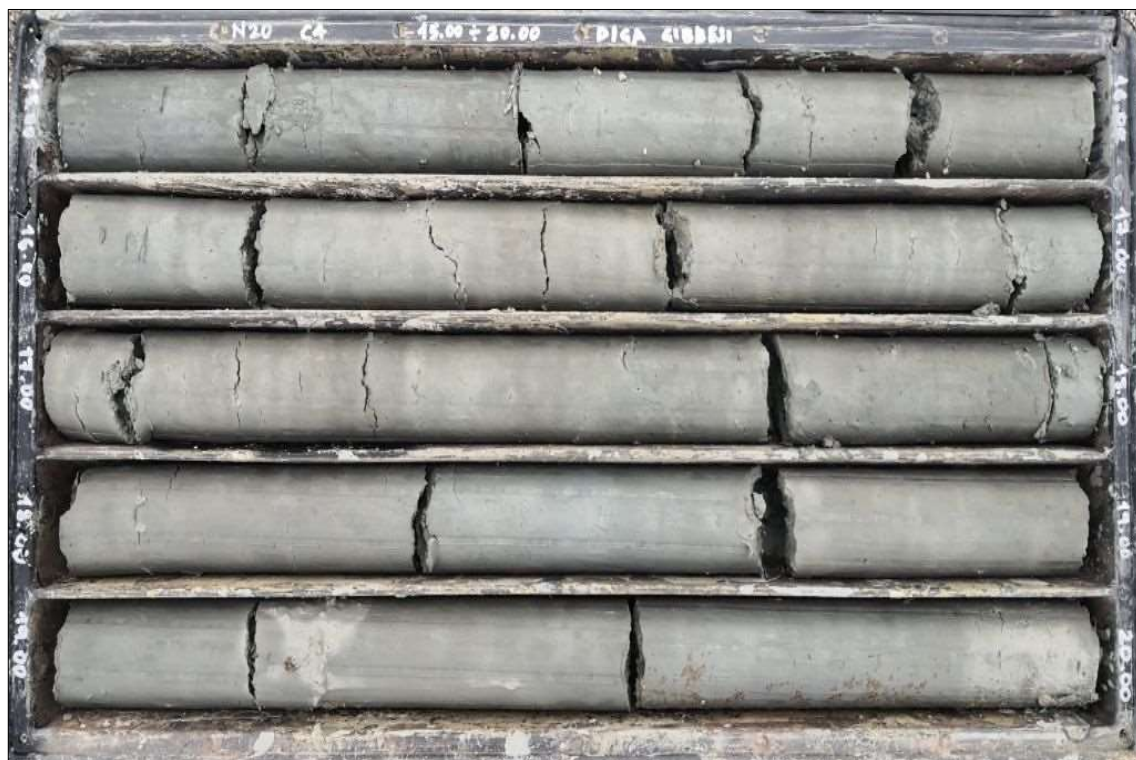
Cassetta n° 4 - profondità da m 15.00 a m 20.00

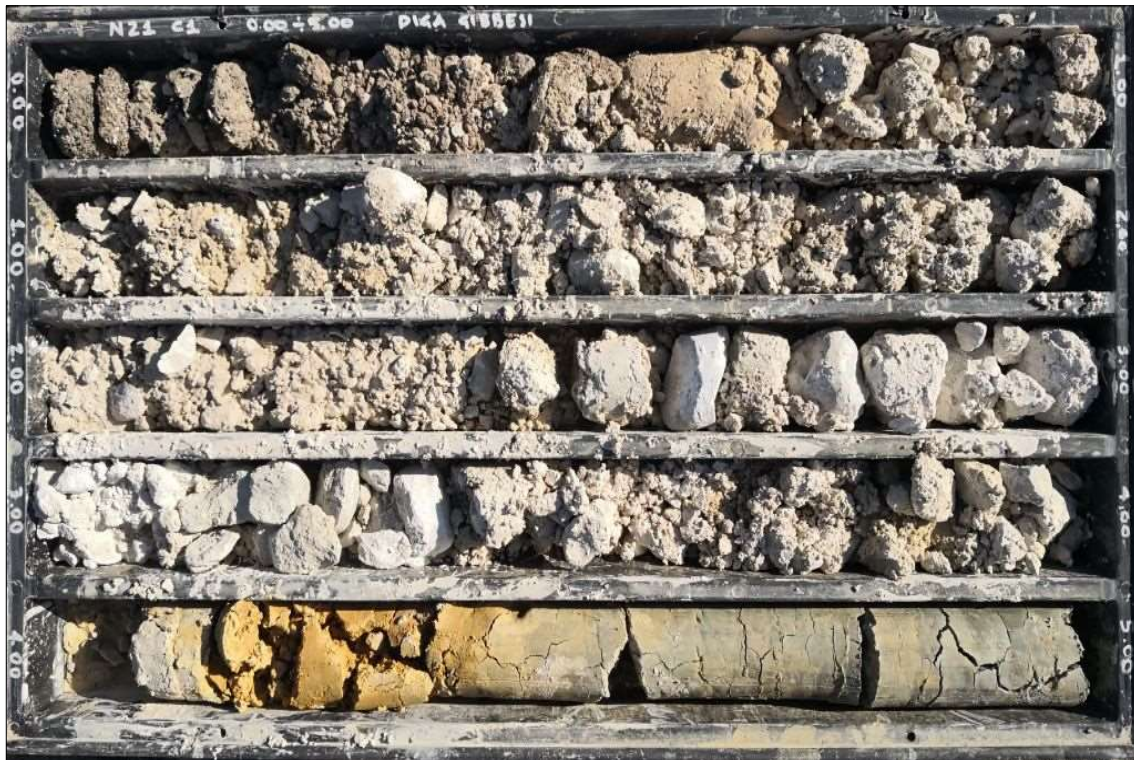
Cassetta n° 1 - profondità da m 0.00 a m 5.00

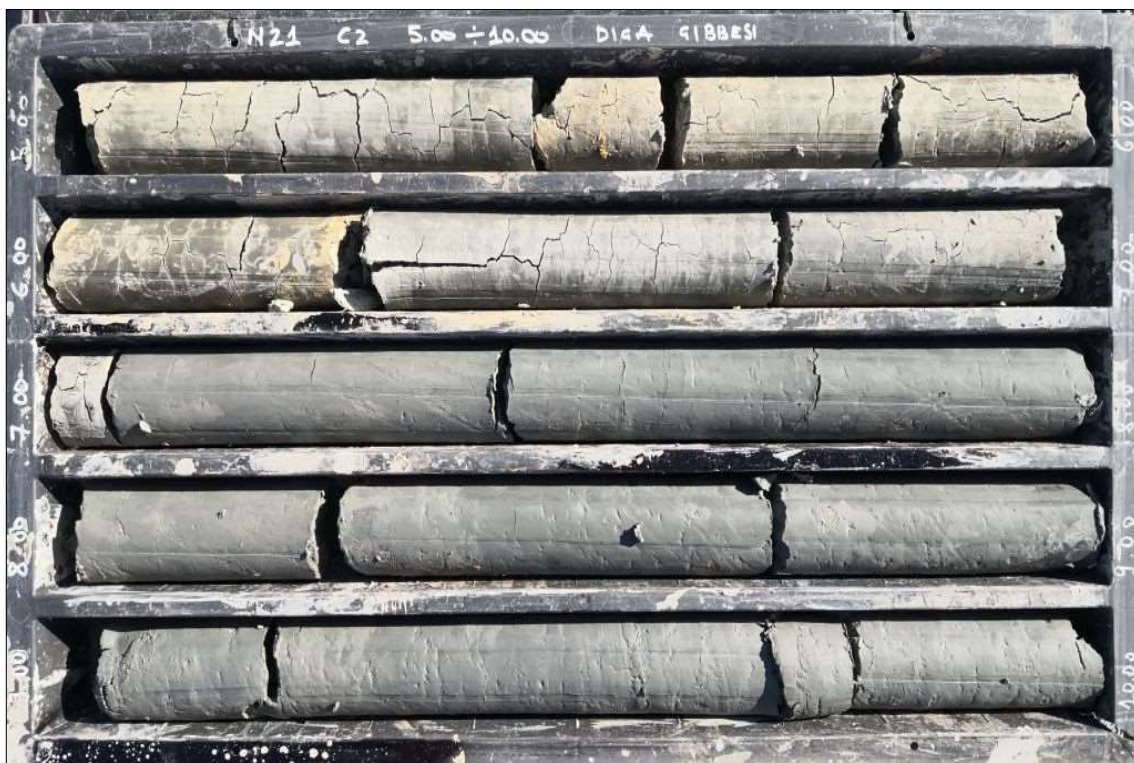
Cassetta n° 2 - profondità da m 5.00 a m 10.00

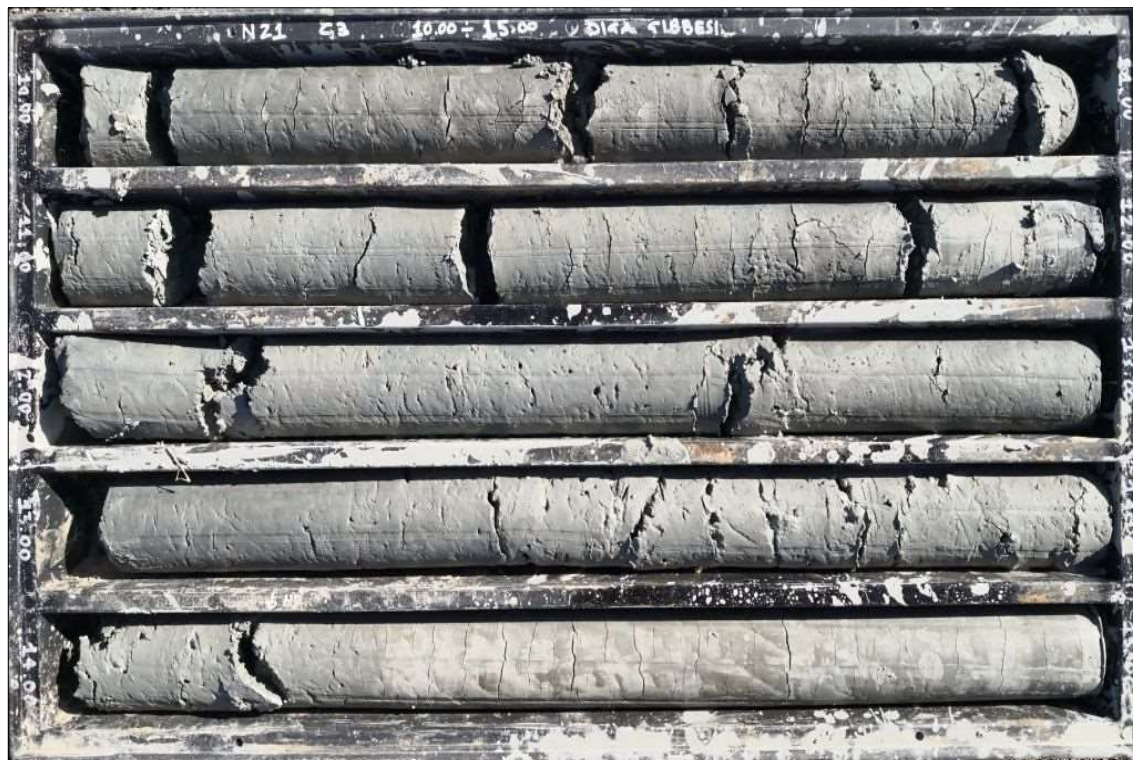
Cassetta n° 3 - profondità da m 10.00 a m 15.00
