DIGA GIBBESI

RIVALUTAZIONE SISMICA, STUDIO DELLE PRESSIONI NEUTRE E  
MOTI DI FILTRAZIONE, PROGETTO DI FATTIBILITA' TECNICO  
ECONOMICA, DEFINITIVA ED ESECUTIVA, MANUTENZIONE  
STRAORDINARIA STRADA DI COLLEGAMENTO CASA DI GUARDIA  
- POZZO - PARATOIE E RIEFFICIENTAMENTO STRUMENTAZIONE  
DI MONITORAGGIO E CONTROLLO

INDAGINI E PROVE DI LABORATORIO E IN SITU INDAGINI  
GEOTECNICHE IN SITO  
SONDAGGI GEOGNOSTICI

II122F-F-GEO-RT-003-00

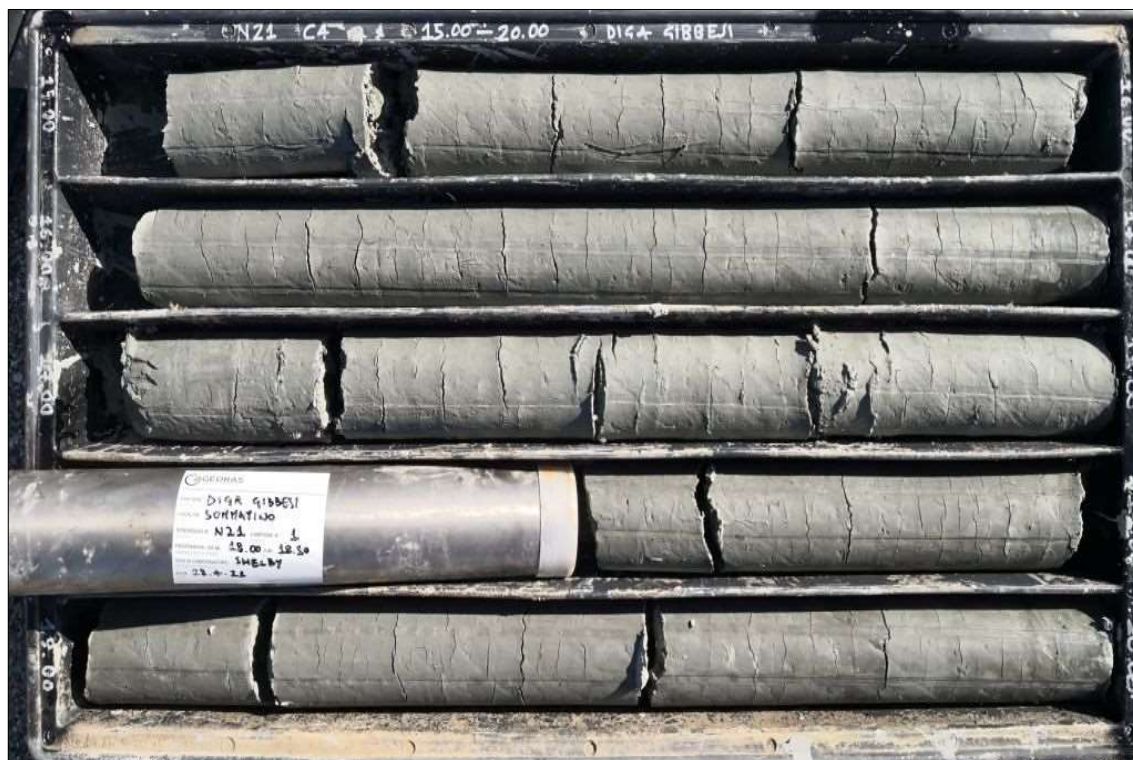
Cassetta n° 4 - profondità da m 15.00 a m 20.00

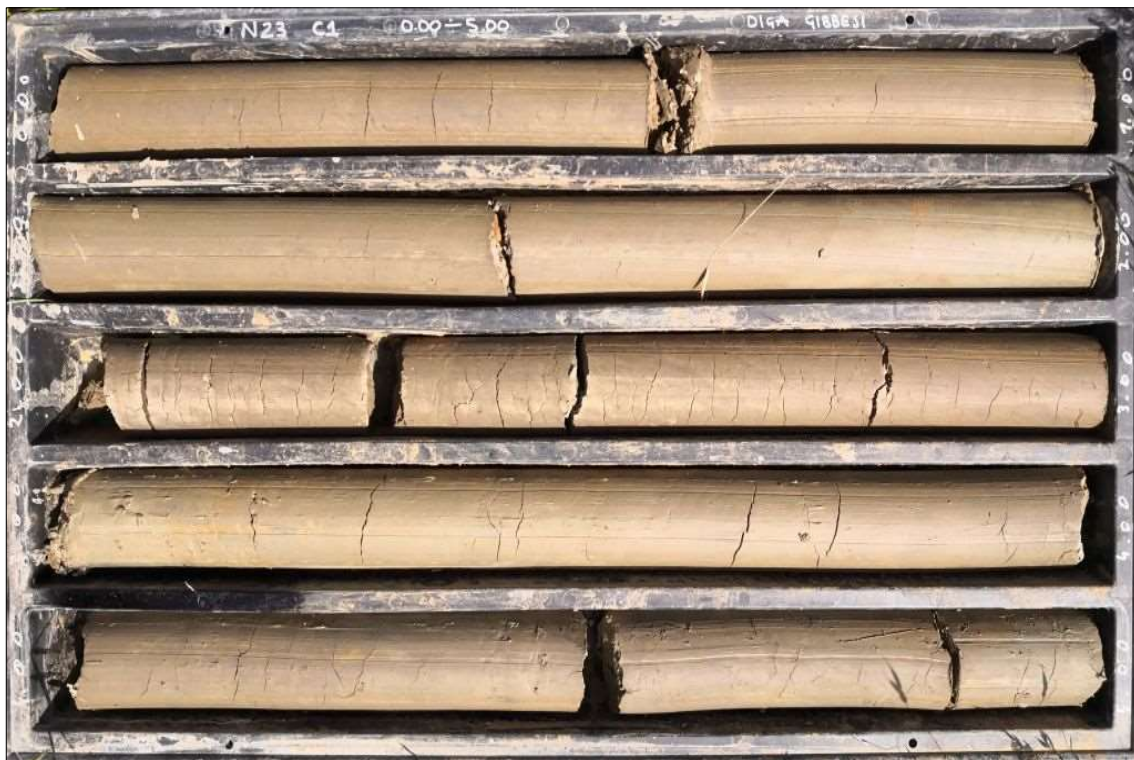
Cassetta n° 1 - profondità da m 0.00 a m 5.00

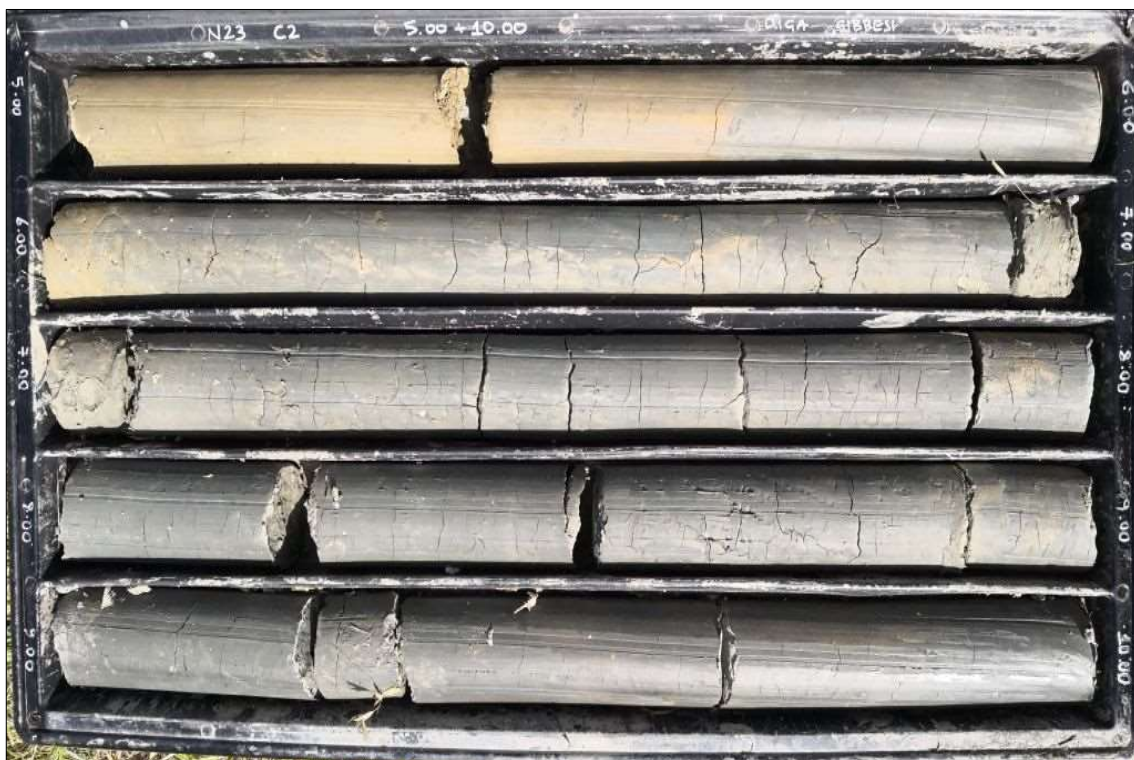
Cassetta n° 2 - profondità da m 5.00 a m 10.00

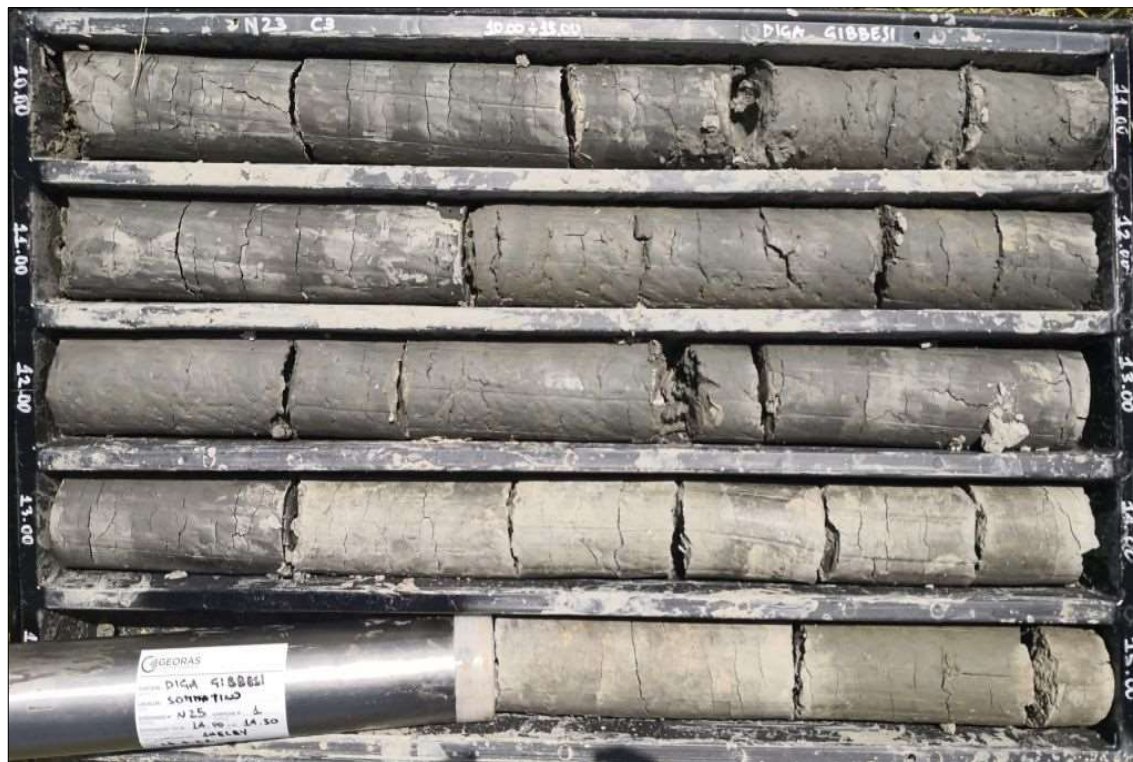
Cassetta n° 3 - profondità da m 10.00 a m 15.00

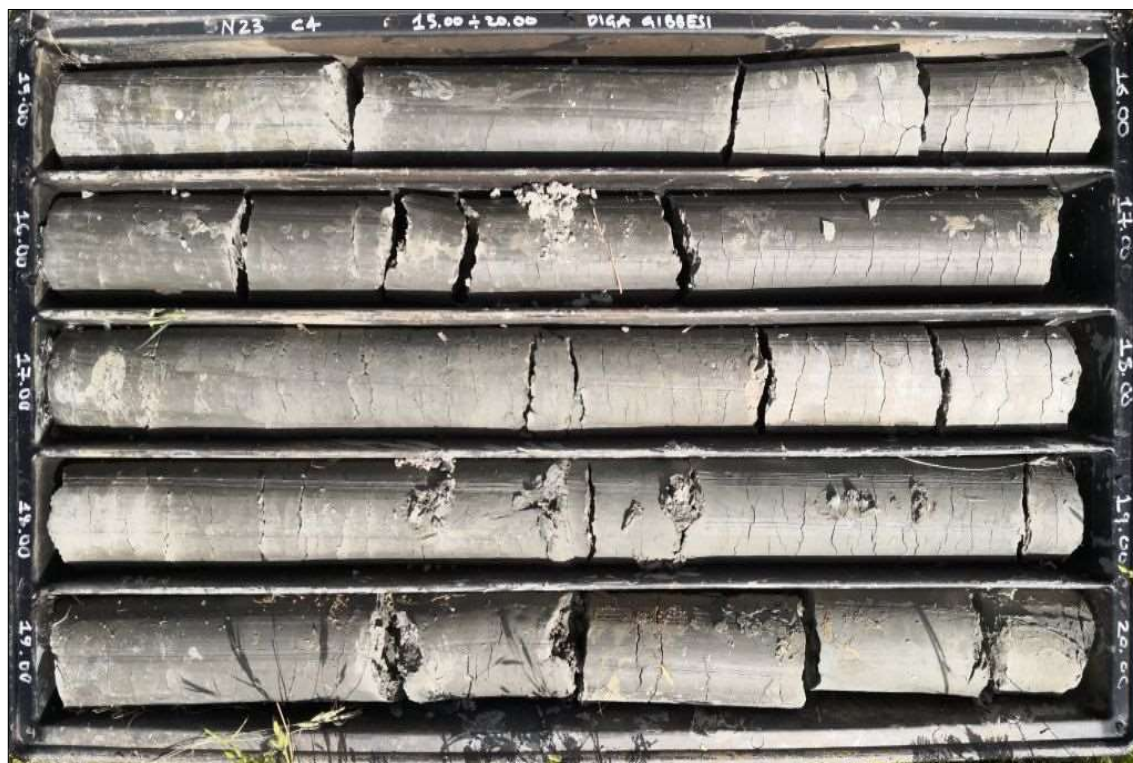
Cassetta n° 4 - profondità da m 15.00 a m 20.00

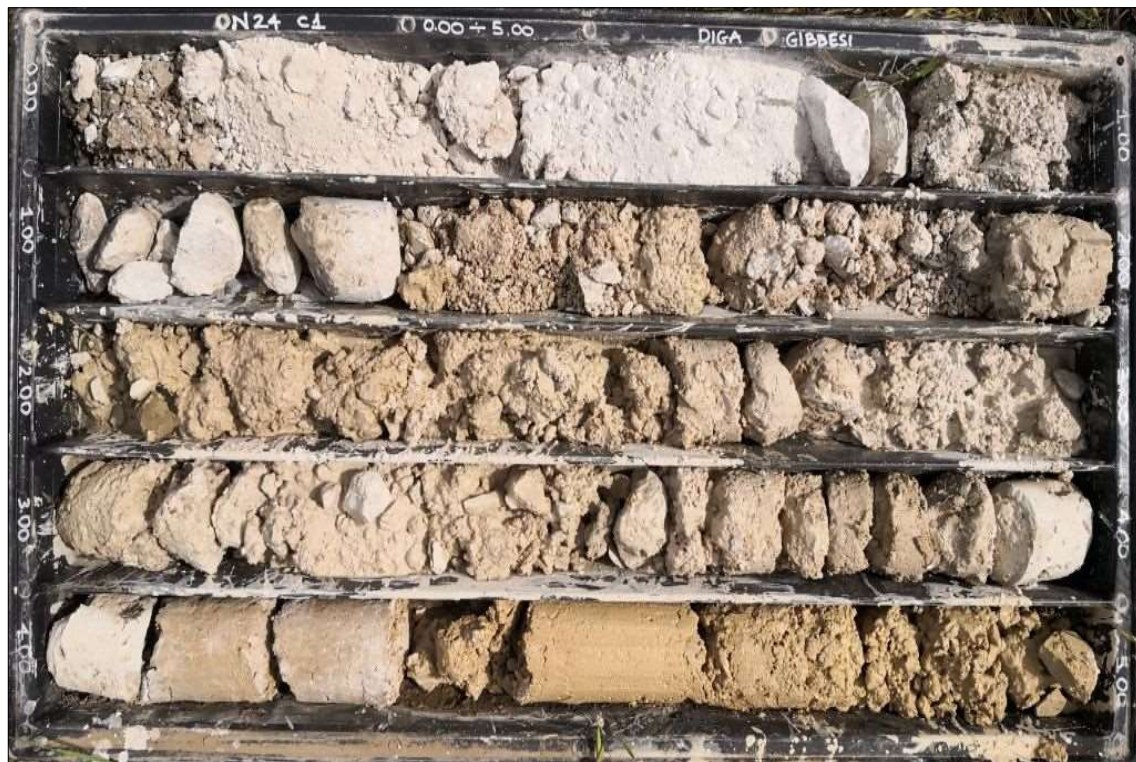
Cassetta n° 1 - profondità da m 0.00 a m 5.00

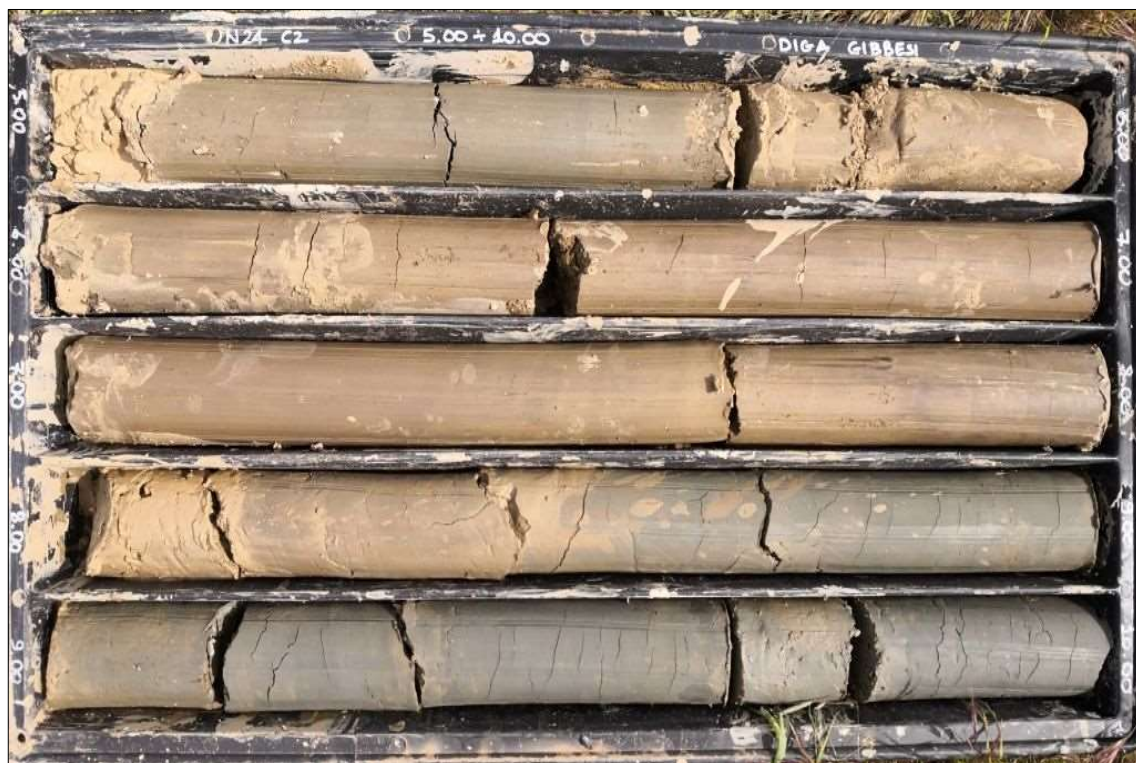
Cassetta n° 2 - profondità da m 5.00 a m 10.00

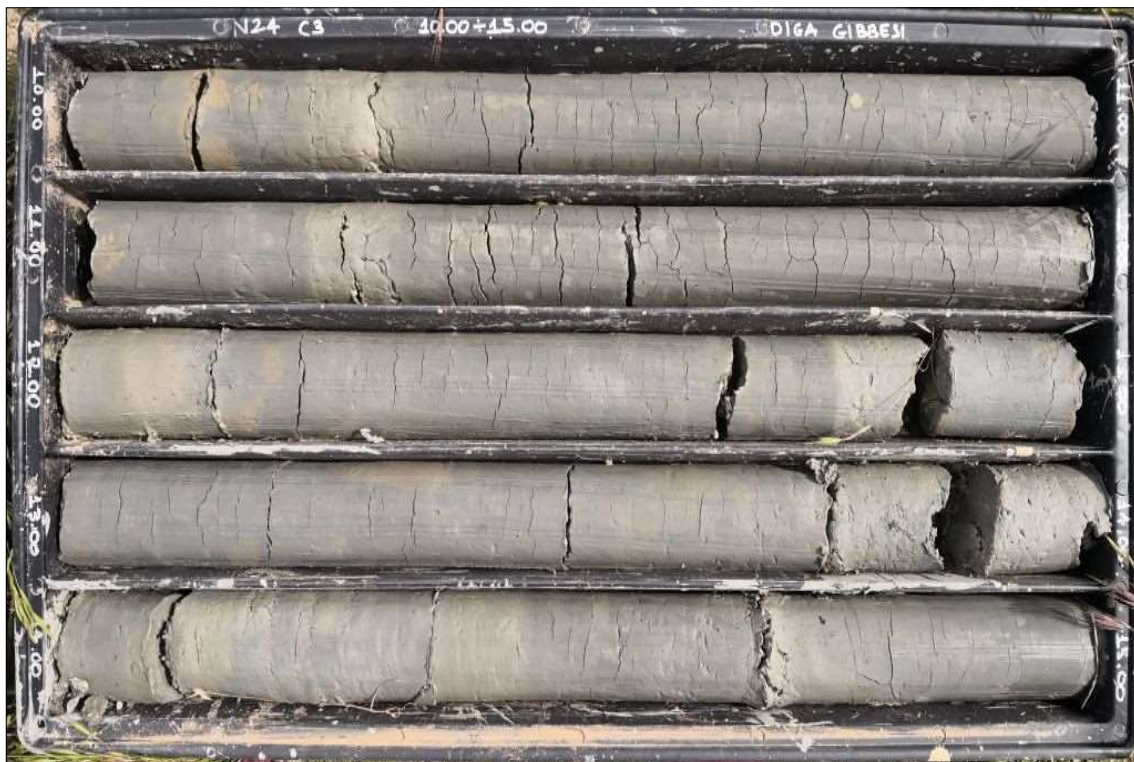
Cassetta n° 3 - profondità da m 10.00 a m 15.00

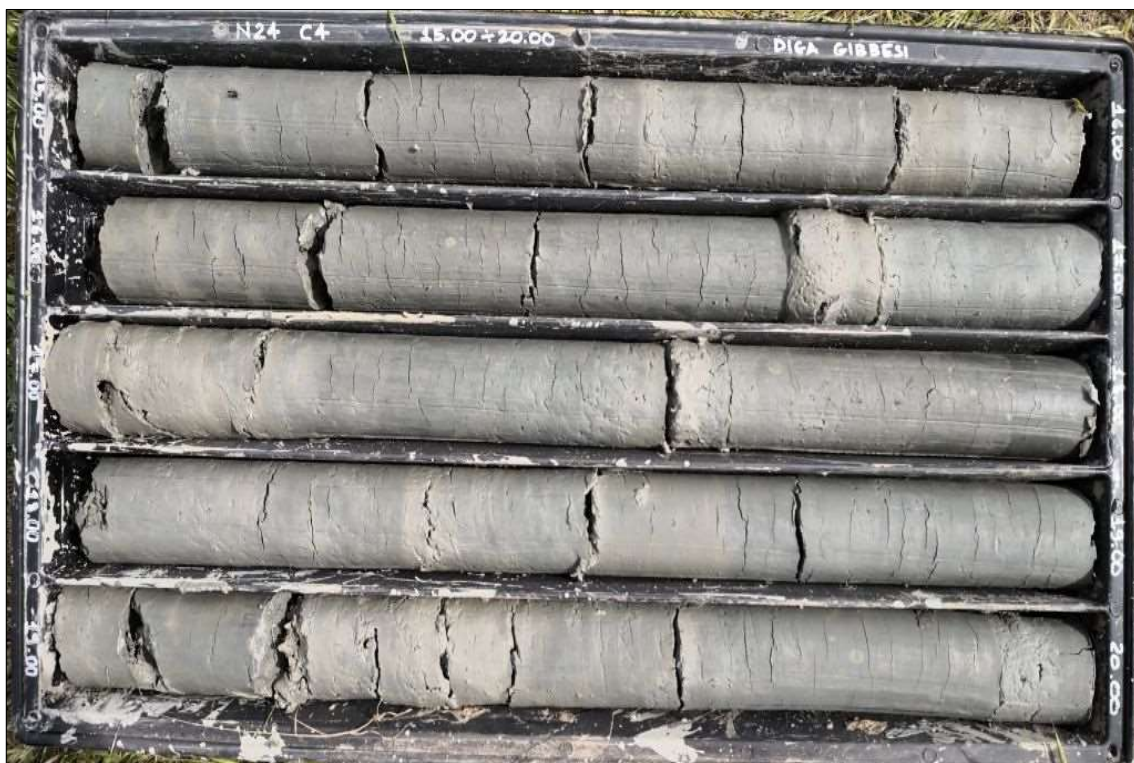
Cassetta n° 4 - profondità da m 15.00 a m 20.00

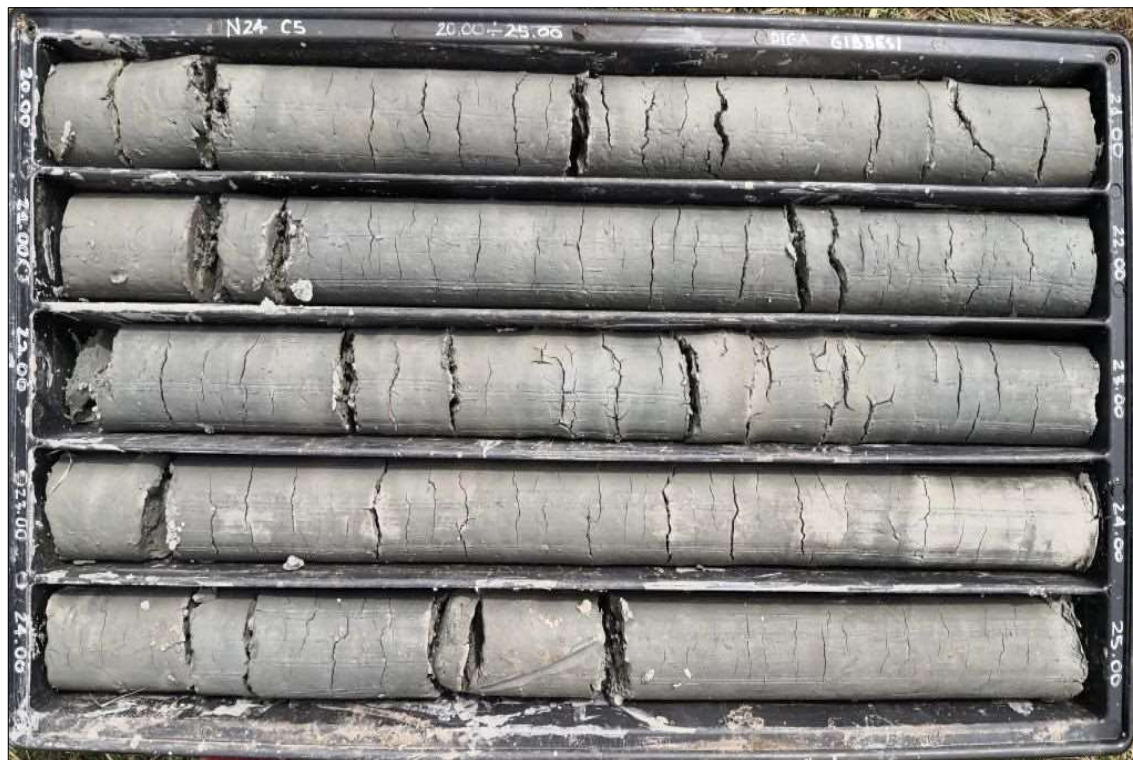
Cassetta n° 5 - profondità da m 20.00 a m 25.00

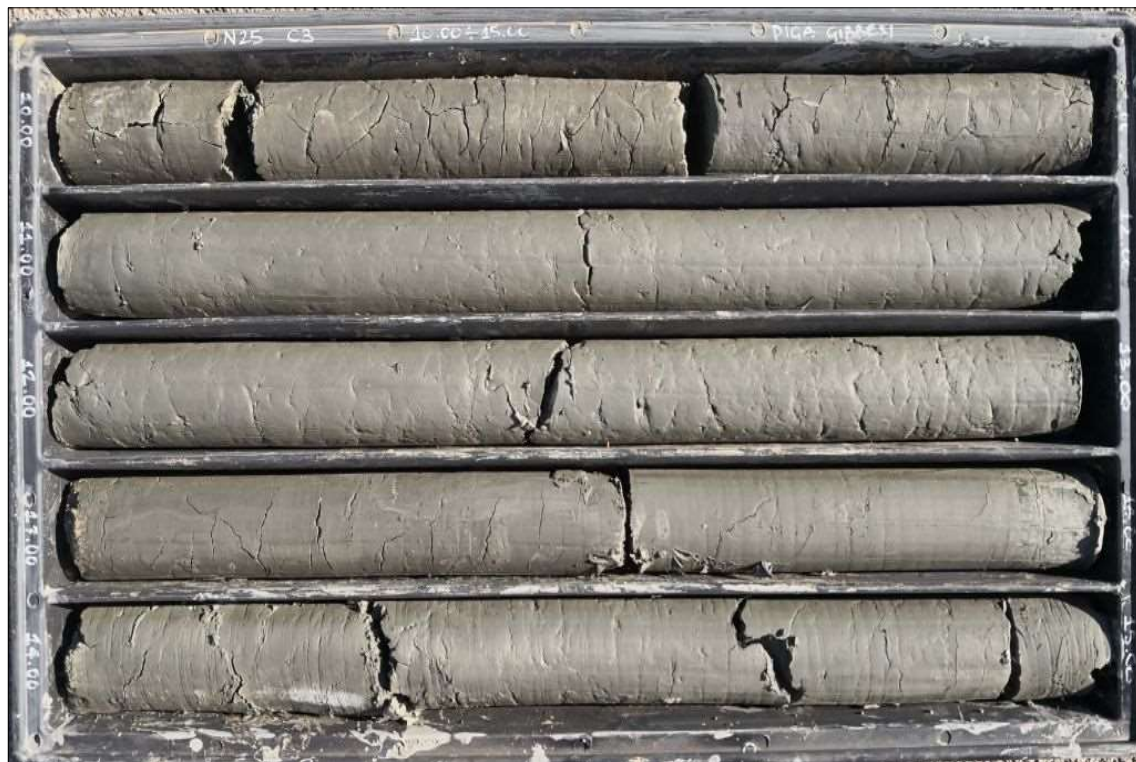
Cassetta n° 3 - profondità da m 10.00 a m 15.00

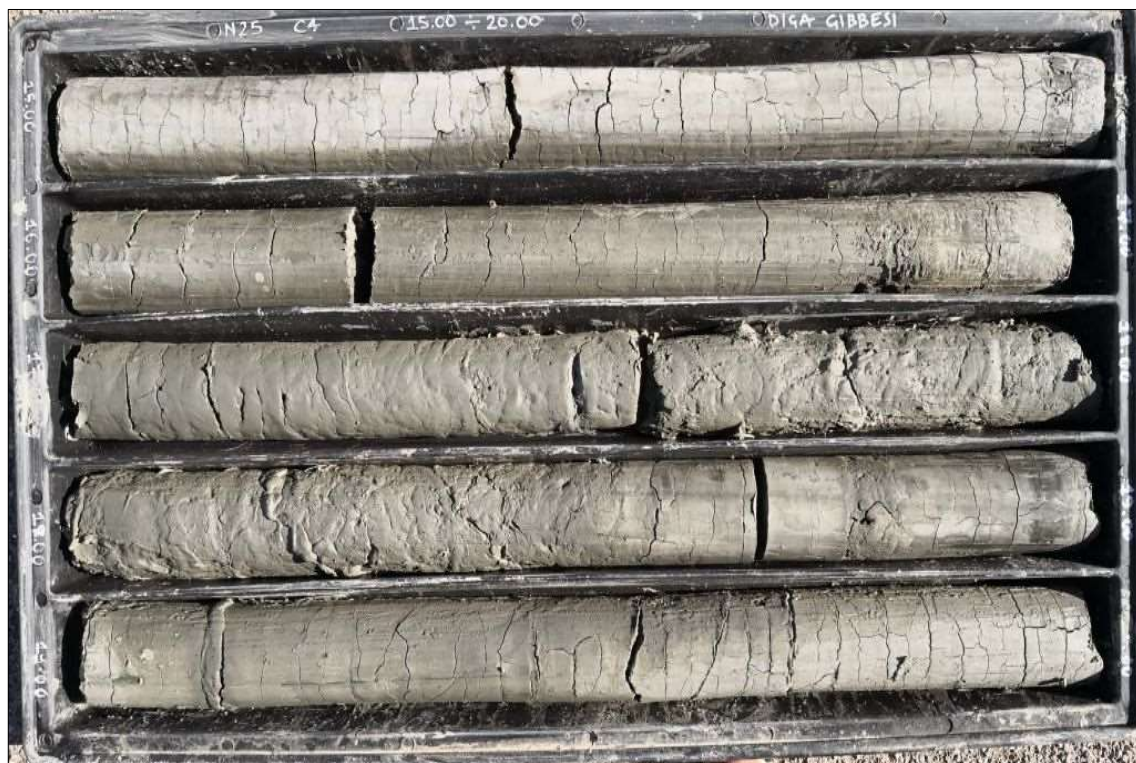
Cassetta n° 4 - profondità da m 15.00 a m 20.00
