## DIGA GIBBESI

E - ACCERTAMENTO DELL'EFFETTIVA CONSISTENZA DEI MANUFATTI (TOPOGRAFIA)  
RILIEVI  
Relazione sui rilievi effettuati

II122F-E-TOP-RT-031-00

Marzo 2021

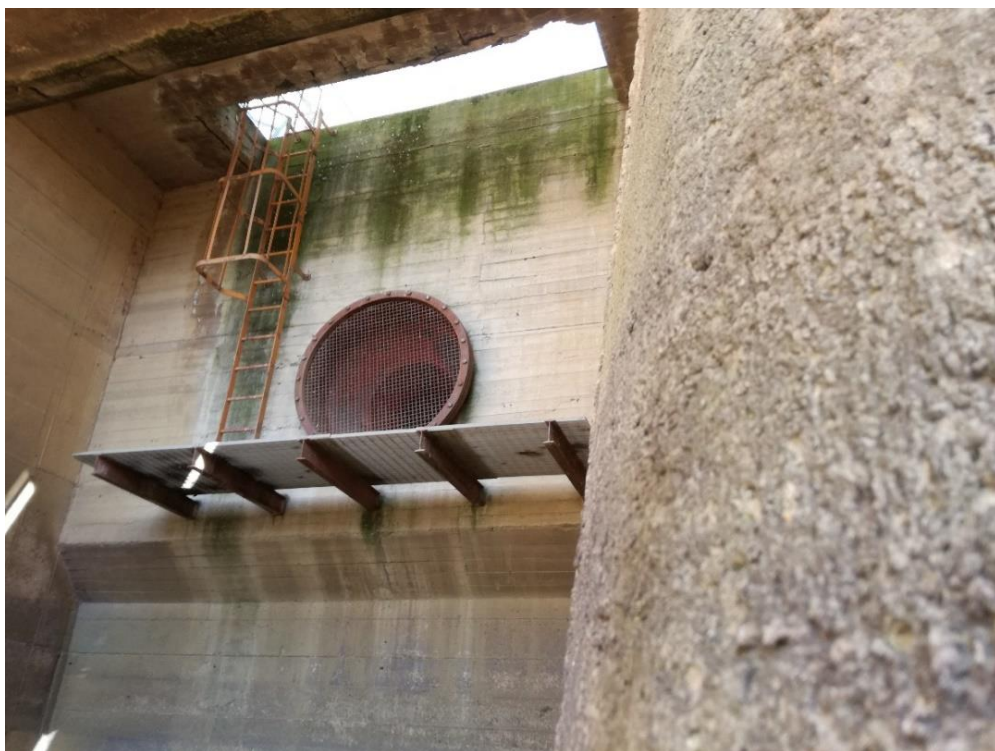
*Fig. 4 – Vano principale - Tubo di presa acquedotto*

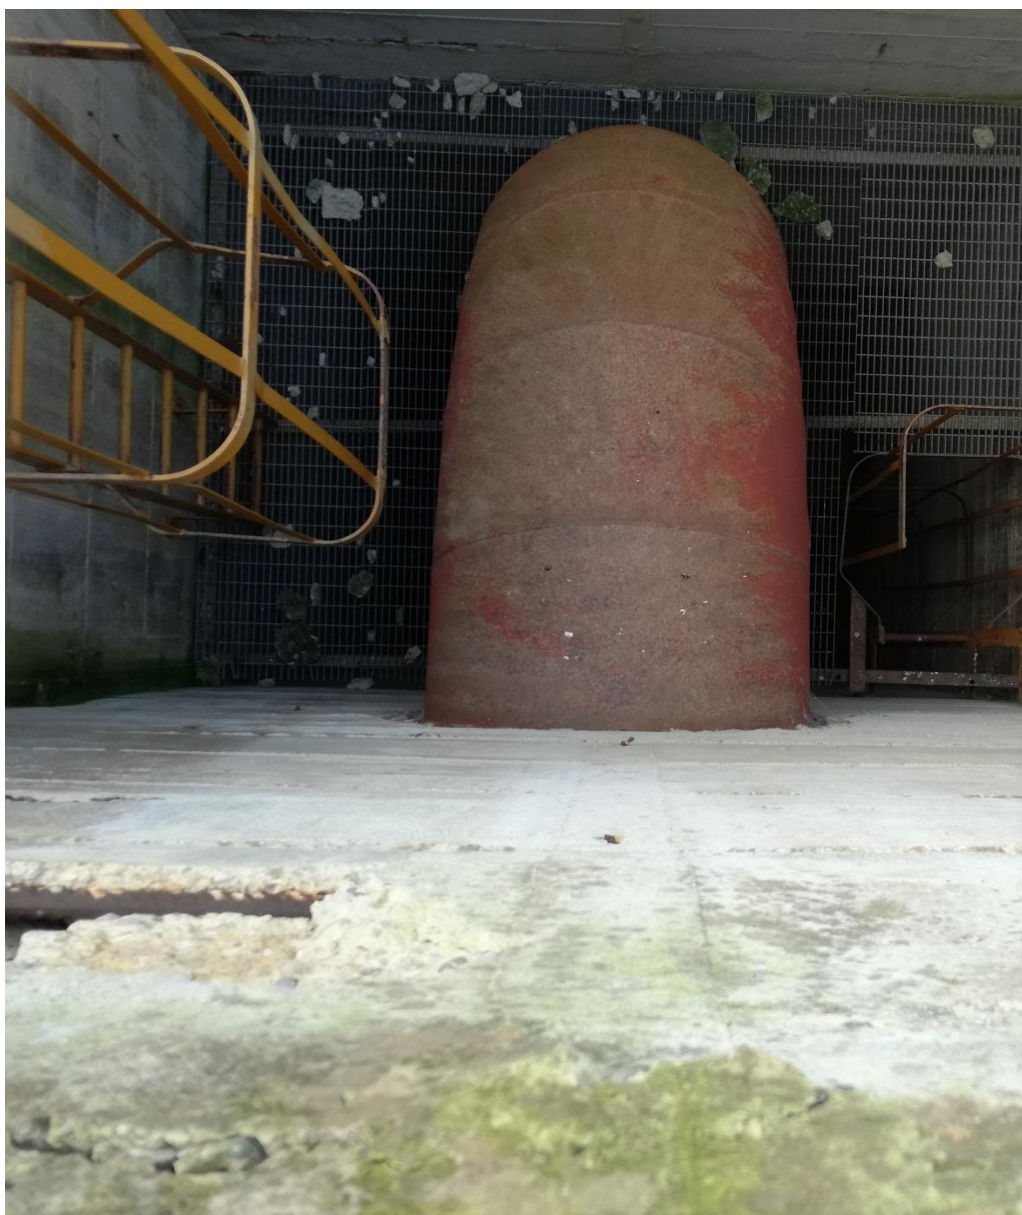
*Fig. 8 – Vano di alloggiamento del tubo di presa dell'acquedotto*

Lo stato di conservazione dell'opera in generale è scadente. Il calcestruzzo risulta fortemente ammalorato sia sulle pareti che sul solaio di copertura, con fenomeni diffusi di distacco totale dei copriferri particolarmente spessi (5cm), con conseguente elevata ossidazione delle barre di armatura e rischi per la sicurezza. Inoltre si è potuto osservare che una parte degli inerti del calcestruzzo non hanno spigoli vivi ma sono arrotondati.

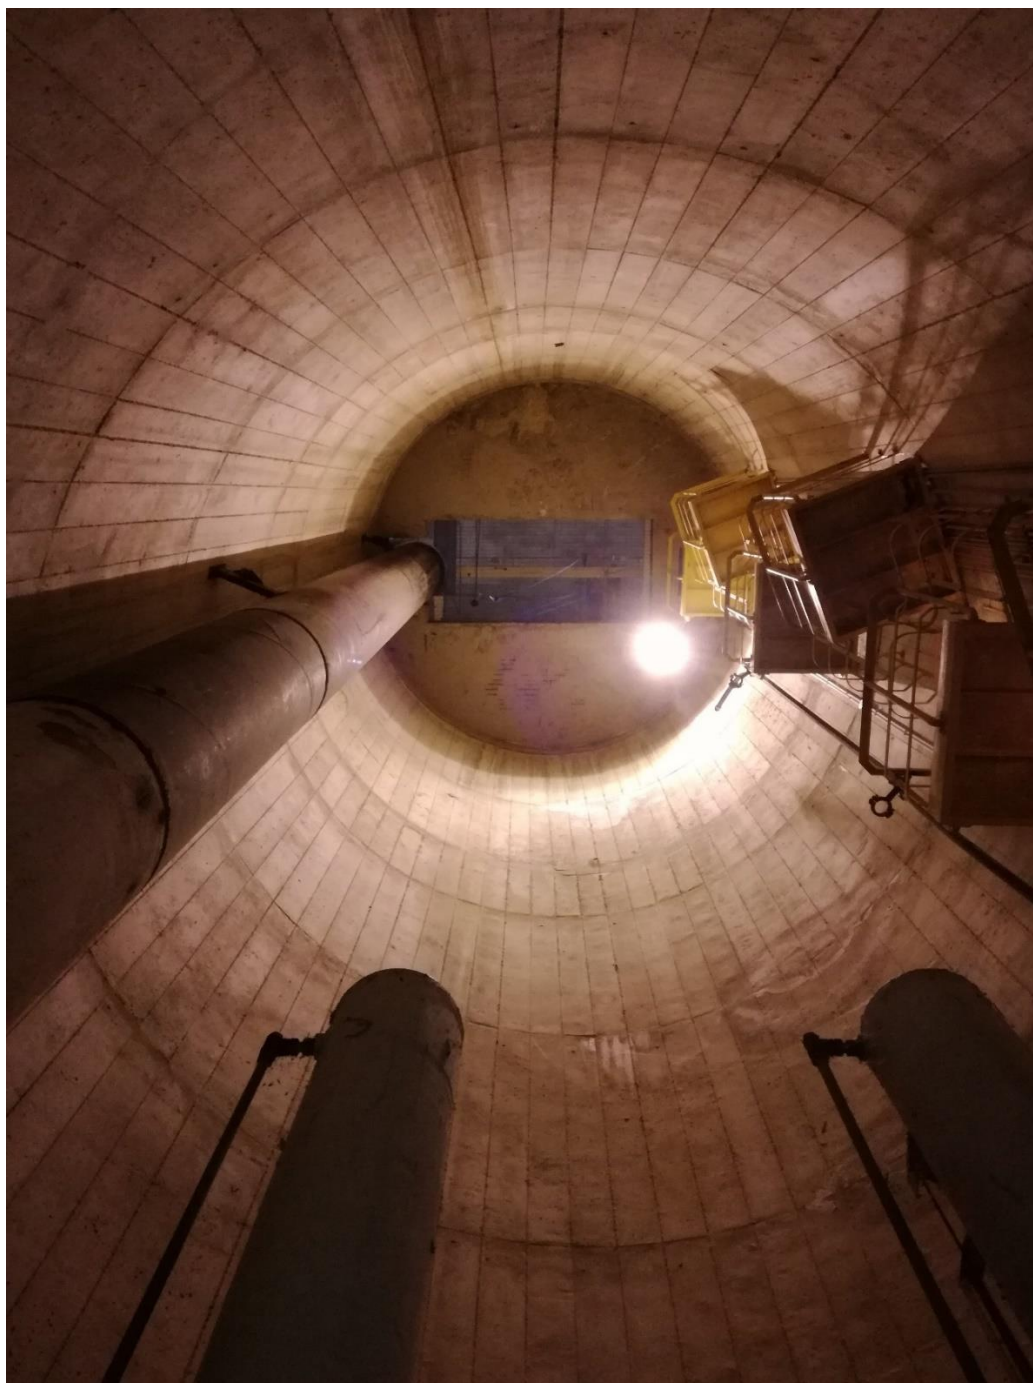
Lo stato di conservazione delle opere strutturali, al netto della vetustà, è discreto. Non si rilevano particolari danni o dissesti se non per qualche traccia di umidità che ha portato a isolati fenomeni di deterioramento del copriferro e ossidazione delle armature nella camera delle paratoie.

*Fig. 16 – Vista dal fondo della Torre*

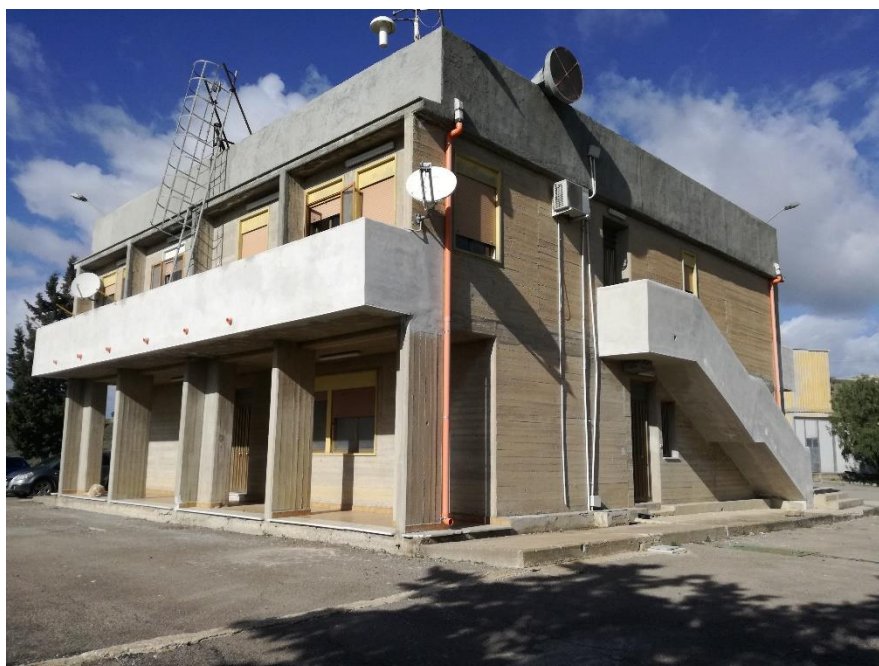
*Fig. 27 – Casa di guardia-vista lato nord*

Non sono presenti intonaci esterni per cui nel corso del tempo le acque meteoriche hanno causato consistenti danneggiamenti al calcestruzzo.

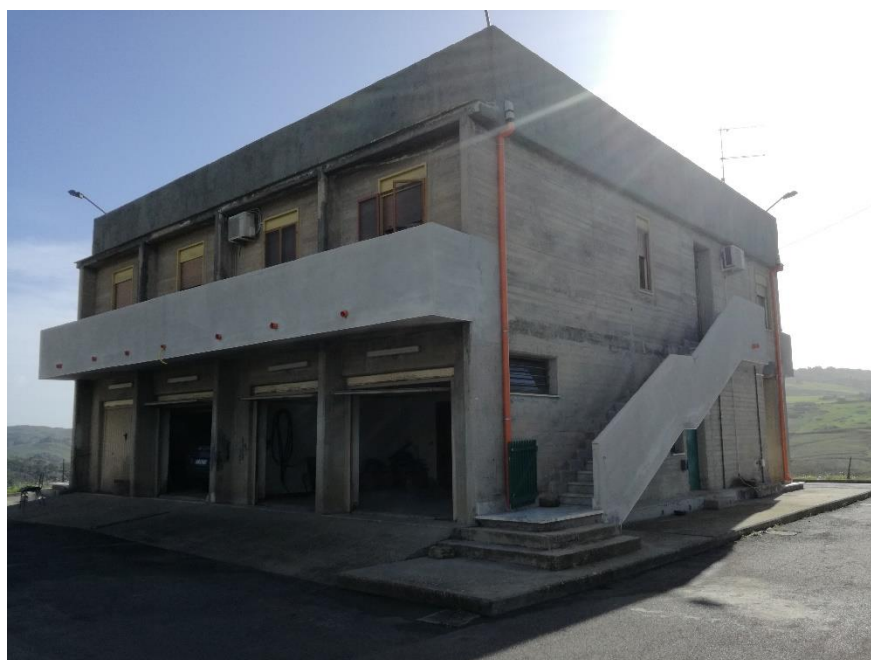
*Fig. 28 – Casa di guardia-vista lato sud*
