Aggiornamento del Piano Stralcio di Bacino
per l'Assetto Idrogeologico (P.A.I.)
(Art. 68 commi 4bis e 4 ter del D.Lgs. 3 Aprile 2006, n. 152 e ss. mm. ii.)

GEOMORFOLOGIA

RELAZIONE
COMUNE DI MESSINA

MODIFICHE AL SITO DI ATTENZIONE SA-102-5MS-007

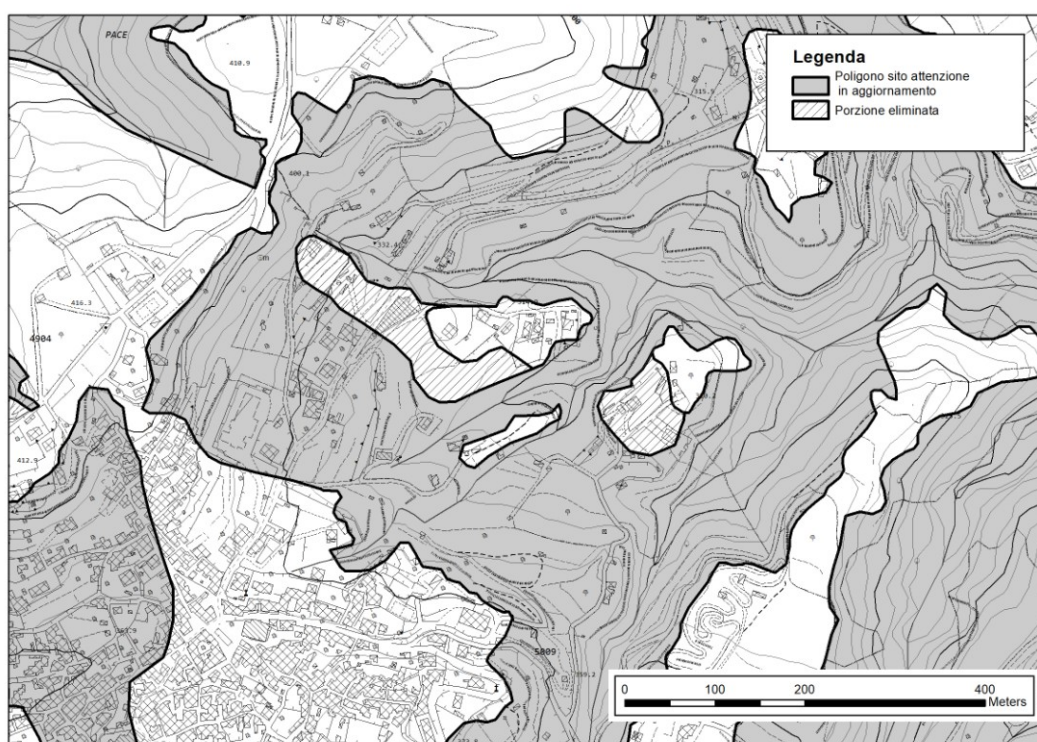
Fig. 1 – Modifiche definite con lo studio della pratica 1

Con le indicazioni dello studio si è potuto ripеримetrare il sito di attenzione come illustrato nella figura 1.

Dal riesame della condizione morfologica, il tecnico ha quindi ridotto l'area di alimentazione e ricalcolato la propagazione della colata detritica potenziale con le formule dello studio ENEA 2013.

I risultati hanno verificato che la propagazione interessa solamente il versante a monte della strada; la distanza di propagazione massima della potenziale colata rapida è pari 9,42 m circa, con punto di

inizio dalla quota di valle dell'area circoscritta nel sito come possibile area di distacco (P.I.C. valle); la distanza che intercorre tra il P.I.C. valle e la struttura in studio è di circa 23,28 m, per cui il franco utile ottenuto tra la distanza massima di propagazione della potenziale colata rapida e il sito in studio, è di circa 13,85 m.

E' stato quindi dimostrato, con attestazione del tecnico, che i punti di innesco indicati dallo studio ENEA 2013 non sono tutti in posizione naturale ma alcuni sono in corrispondenza di salti morfologici artificiali e non hanno la capacità di determinare una colata rapida significativa che possa raggiungere la zona del progetto.

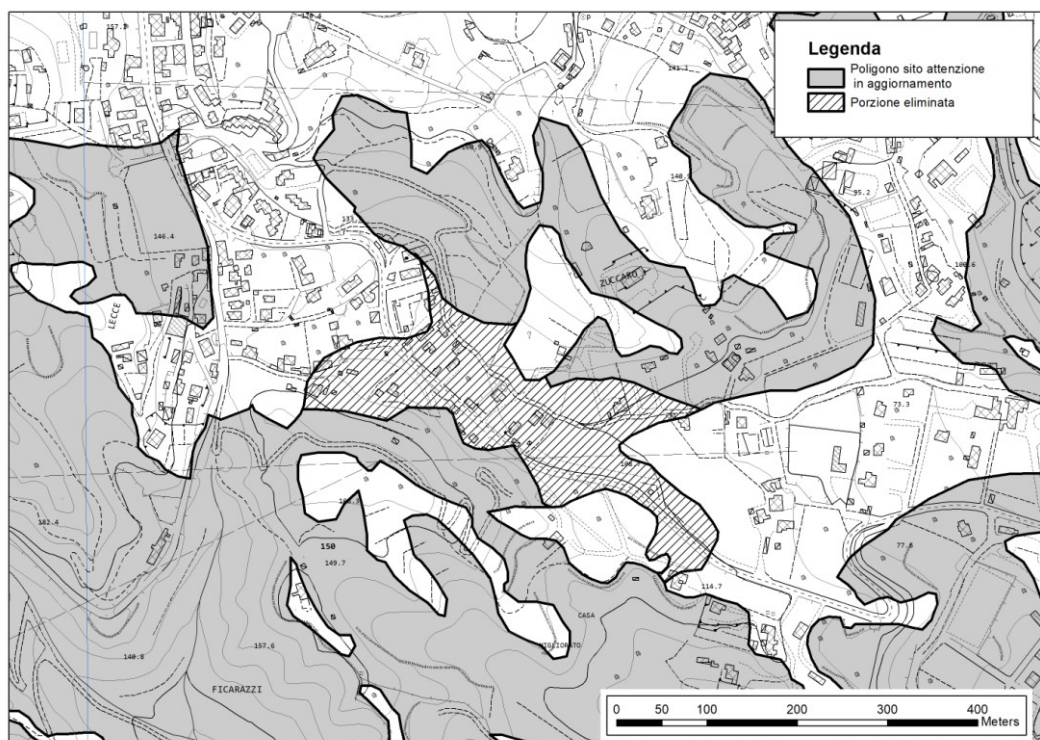
Fig. 2 – Modifiche definite con lo studio della pratica 2

Le considerazioni illustrate dallo studio hanno permesso di individuare le correzioni del limite del sito di attenzione come illustrate nel seguente stralcio di figura 2.

Nello studio è stata considerata l'interferenza tra le opere da realizzare e la propagazione delle colate rapide potenziali mediante la valutazione della distanza di propagazione (runout) di fenomeni potenziali eseguita in base alle formule di propagazione utilizzate dall'ENEA nello studio del 2013.

Il risultato dell'applicazione del metodo indicato nello studio ENEA evidenzia che la distanza tra il punto di innesco e l'area di interesse progettuale è di oltre 60 m mentre la distanza di propagazione della colata di progetto è di 47 m. Per cui si può escludere l'interferenza tra le opere da realizzare e la propagazione delle colate rapide potenziali.

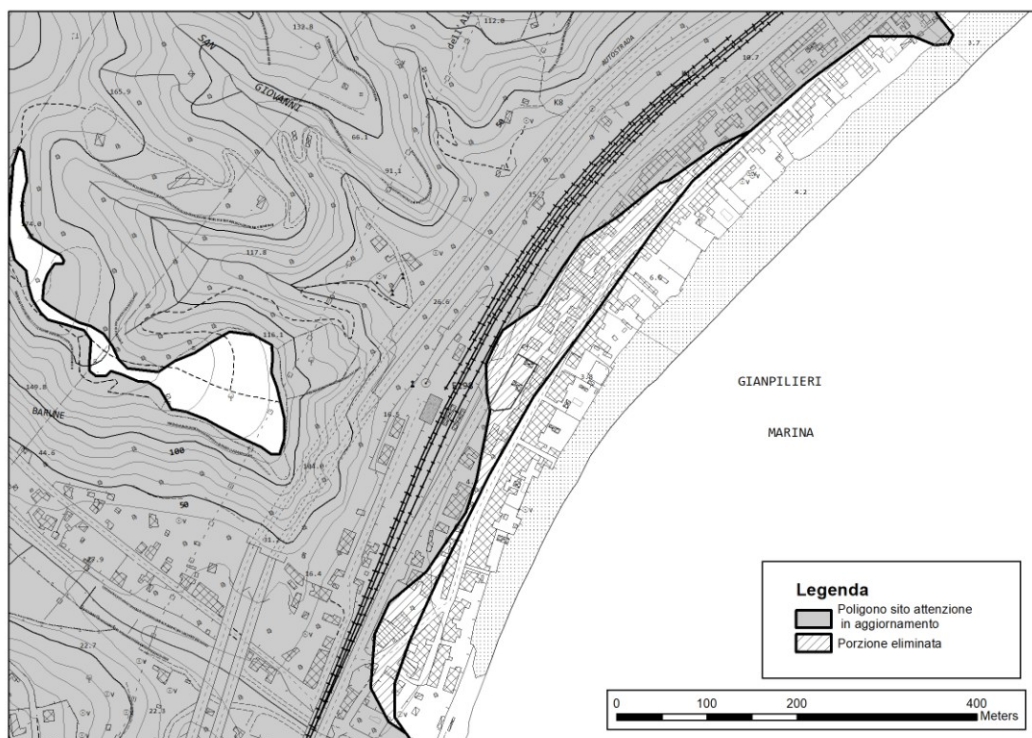
Fig. 3 – Modifiche definite con lo studio della pratica 3

Le indicazioni dello studio con simulazione della colata di progetto è stato valutato positivamente ai fini della modifica del poligono del sito di attenzione, con le determinazioni illustrate nel seguente stralcio cartografico.

Lo studio di approfondimento è stato sviluppato mediante una modellazione con software RAMMS e adottando la condizione di rilascio tipo "block release", che considera il distacco per scivolamento di una unica coltre detritica, metodo utilizzabile nel caso in esame relativo alle colate non canalizzate.

Ai fini del principio di cautela, considerando i luoghi dove ricade l'area in studio, il Geologo ha assunto 2 scenari di simulazione il primo il cui valore dello spessore della coltre detritica è pari a 1.00 m; il secondo il cui valore dello spessore della coltre è pari a 2.00 m.

Nel caso in cui si considera un metro di spessore del materiale mobilizzabile, la colata detritica simulata ha una propagazione simulata che si estende fino al margine della sede dei binari ferroviari ad una quota intorno a 16 metri s.l.m., e ad una distanza di oltre 90 metri dal fabbricato.

Nel caso della situazione con spessore 2m, la colata detritica simulata, ha una propagazione che si estende fino ad occupare la strada S.S. 114 (Messina -Catania) ad una quota intorno a 10.5 metri s.l.m., e ad una distanza di oltre 50 metri dal fabbricato.

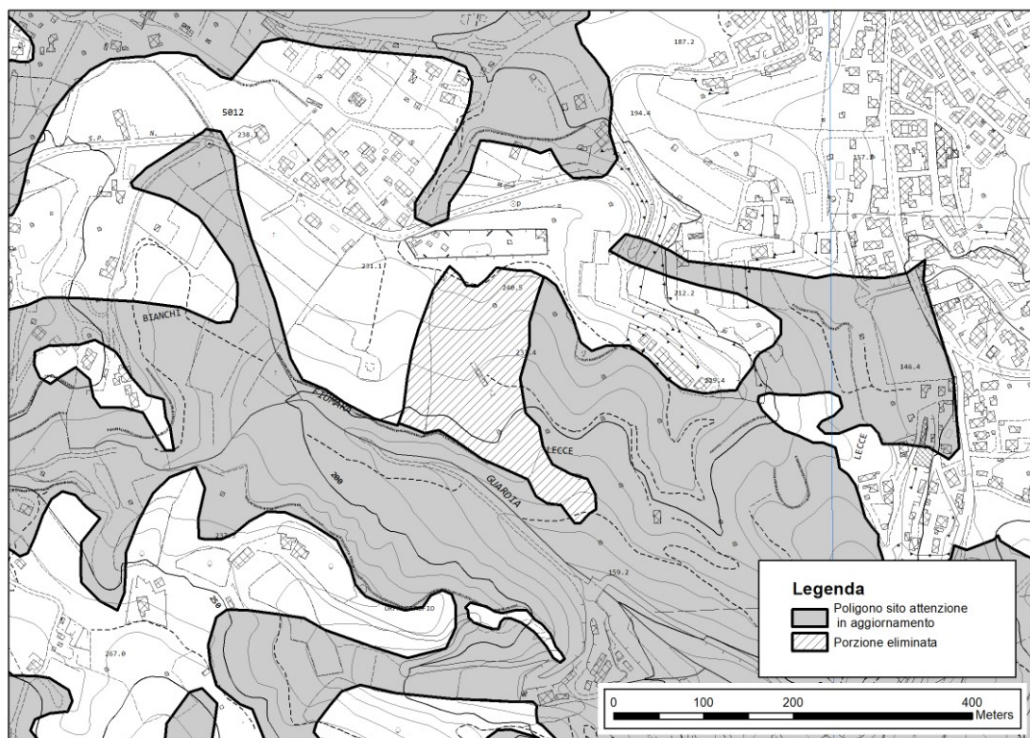
Fig. 4 – Modifiche definite con lo studio della pratica 4

Pertanto, sulla base delle conclusioni del tecnico che esclude, per eliminazione morfologica del sito di attenzione, ogni possibilità di impatto tra le determinazioni del P.A.I. e il progetto in esame, si è modificato il poligono del sito di attenzione, come illustrato in figura 4.

In particolare, l'interferenza è relativa al fronte meridionale esterno all'attuale cimitero, dove la morfologia passa da quella subpianeggiante del terrazzo marino a quella degradante verso la Fiumara Guardia, con pendenze inizialmente superiori ai 25-30 gradi per poi generalmente stabilirsi intorno ai 20 gradi. Nella rottura di pendenza sono posizionati alcuni punti di innesco a probabilità elevata e molto elevata, come definiti dallo studio ENEA del 2013.

La stessa posizione morfologica del sito non permette alle colate di raggiungere il cimitero e questo risulterà ancora più evidente dopo i lavori di sistemazione dei terreni per la realizzazione dell'ampliamento sud.

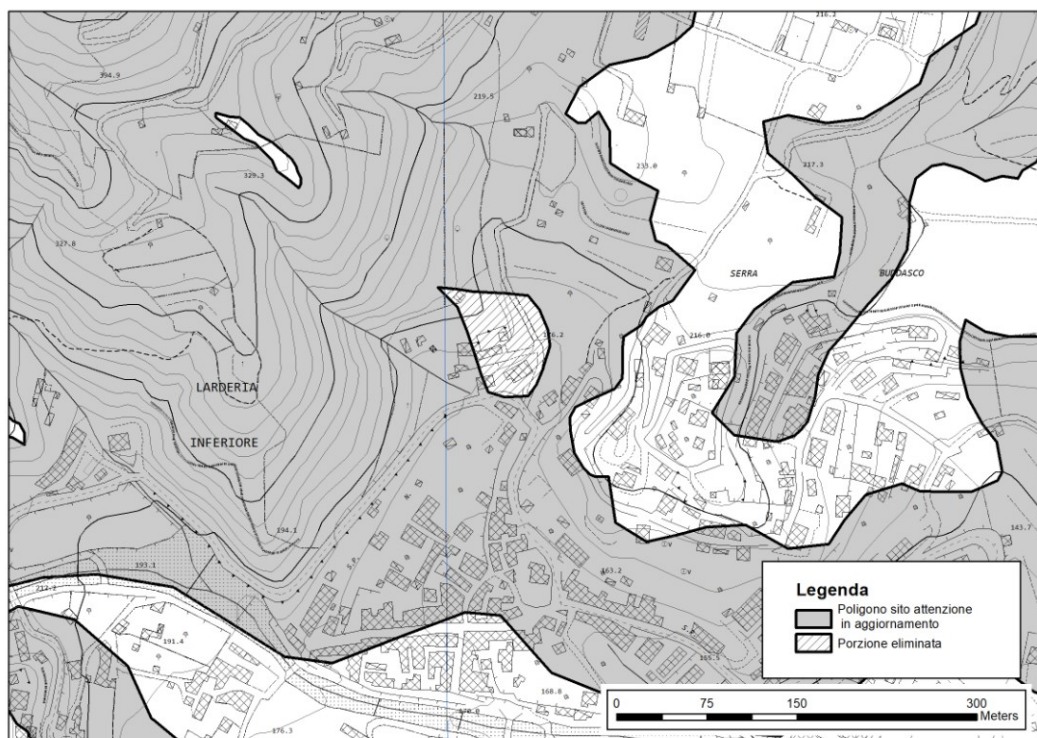
Fig. 5 – Modifiche definite con lo studio della pratica 5

In base ai risultati dello studio allegato alla pratica di compatibilità geomorfologica, è stato possibile effettuare la variazione del sito di attenzione come illustrato nel seguente stralcio cartografico.

Lo studio di compatibilità geomorfologica, con la simulazione degli eventi di colata rapida incanalata, ha accertato che il sito del fabbricato non viene interessato dai materiali trascinati a valle lungo l'asta torrentizia, in ragione della sua posizione morfologica "riparata" rispetto le direttrici del fenomeno di dissesto.

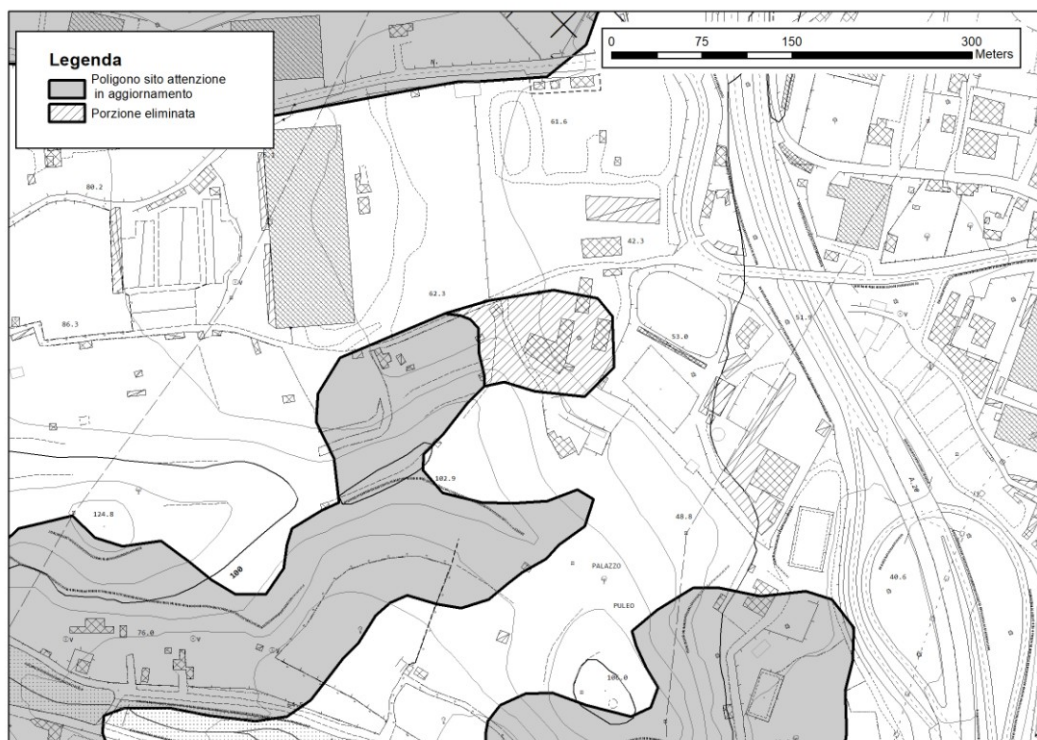
Fig. 6 – Modifiche definite con lo studio della pratica 6

In figura 6 si presenta lo stralcio dell'area modificata.

I punti di innesco identificati dallo studio ENEA 2013, risultano in corrispondenza di una strada per l'accesso ad una abitazione e sia per la limitata estensione in altezza che per le morfologie presenti a valle, le potenziali colate non andranno a interessare il sito di progetto, esauendo l'eventuale trasporto di terra e detrito, subito alla base del versante in posizione protetta da altri edifici.

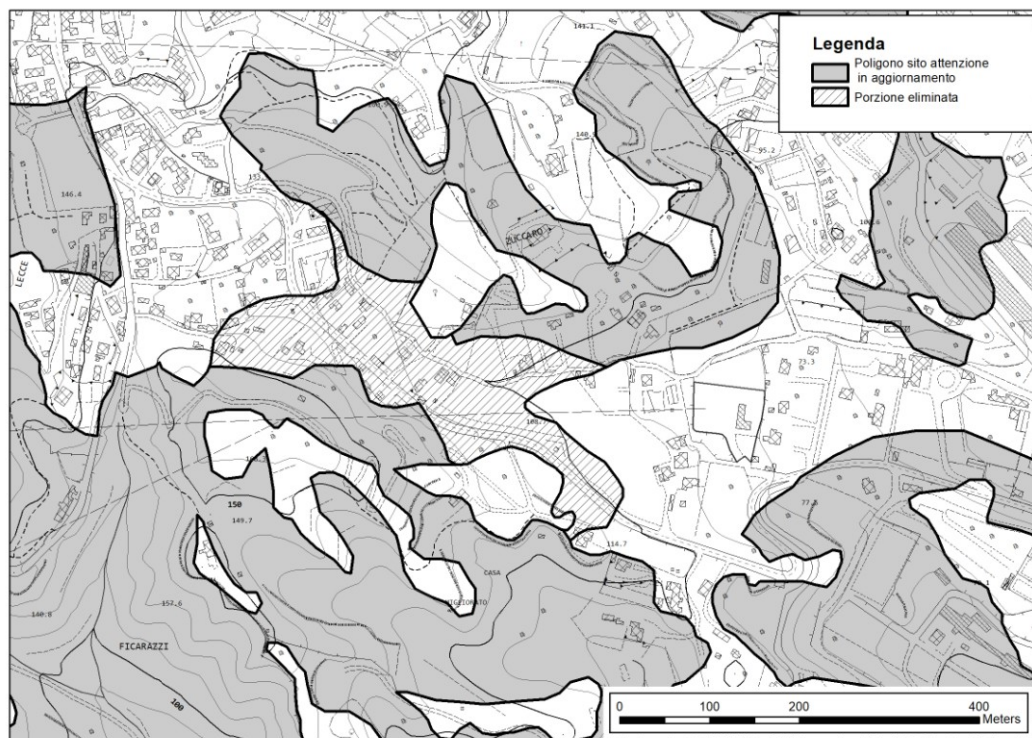
Fig. 7 – Modifiche definite con lo studio della pratica 7

Alla luce delle informazioni prodotte, si può dedurre che i versanti a monte della proposta lottizzazione, hanno condizioni morfologiche e uso antropico che non permette lo sviluppo di colate rapide significative o che possano interessare il sito progettuale e di conseguenza si è modificato il poligono del sito di attenzione come illustrato in figura 7.

Una ulteriore evidenza di una suscettibilità inferiore a quella indicata nelle carte del PAI, è la modesta porzione di aree esposte ai fenomeni connessi con il sito di attenzione, risultando le stesse potenzialmente circoscritte alla porzione sommitale della modesta dorsale (spartiacque) ed all'intensa urbanizzazione della frazione urbana posta a monte e prossima all'area.

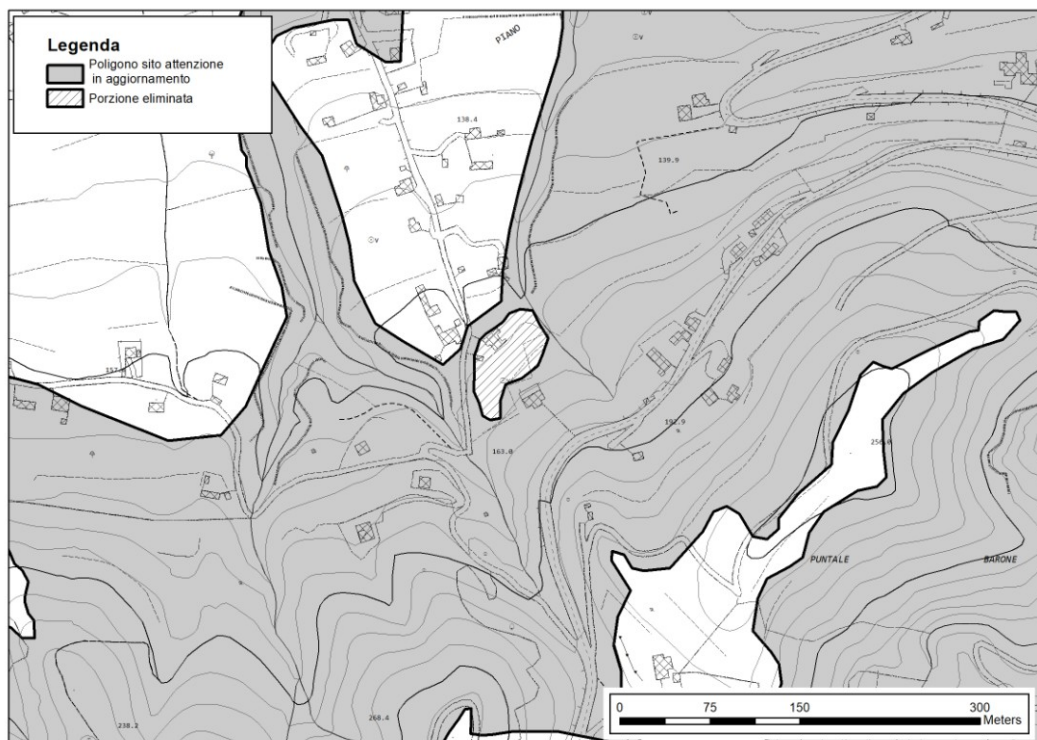
Fig. 8 – Modifiche definite con lo studio della pratica 8

Pertanto, sulla base delle indicazioni dello studio, si è modificato il poligono del sito di attenzione, come illustrato in figura 8.

Lo studio del Geologo ha esaminato la condizione morfologica rispetto ai punti di innesco con probabilità elevata e molto elevata dello studio ENEA 2013 e ha utilizzato una modellazione numerica con l'ausilio del software Flow-R (*How path assessment of gravitadonal hazards at a Regional scale - Horton, P., 3aboyedoft ti., Rudaz, H. e Zimmermann, M.: How -R, un modello per la mappatura della suscettibilità dei flussi di detriti e altri pericoli gravitazionali su scala regionale, Nat. Pericoli Terra Sist Sa., .13, 869-885, <https://doi.org/10.5194/nhess-13-869-2013>, 2013*), sviluppato e gestito da Terranum Sàrl (Svizzera).

La simulazione effettuata, risulta coerente con quanto richiesto per gli studi di pericolosità delle colate rapide e ha dimostrato che il fabbricato oggetto dell'analisi non è coinvolto da un possibile fenomeno di colamento rapido. Tale condizione risulta ulteriormente ridotta dalle buone condizioni morfologiche e di sistemazione agricola dell'intero lotto di terreno.

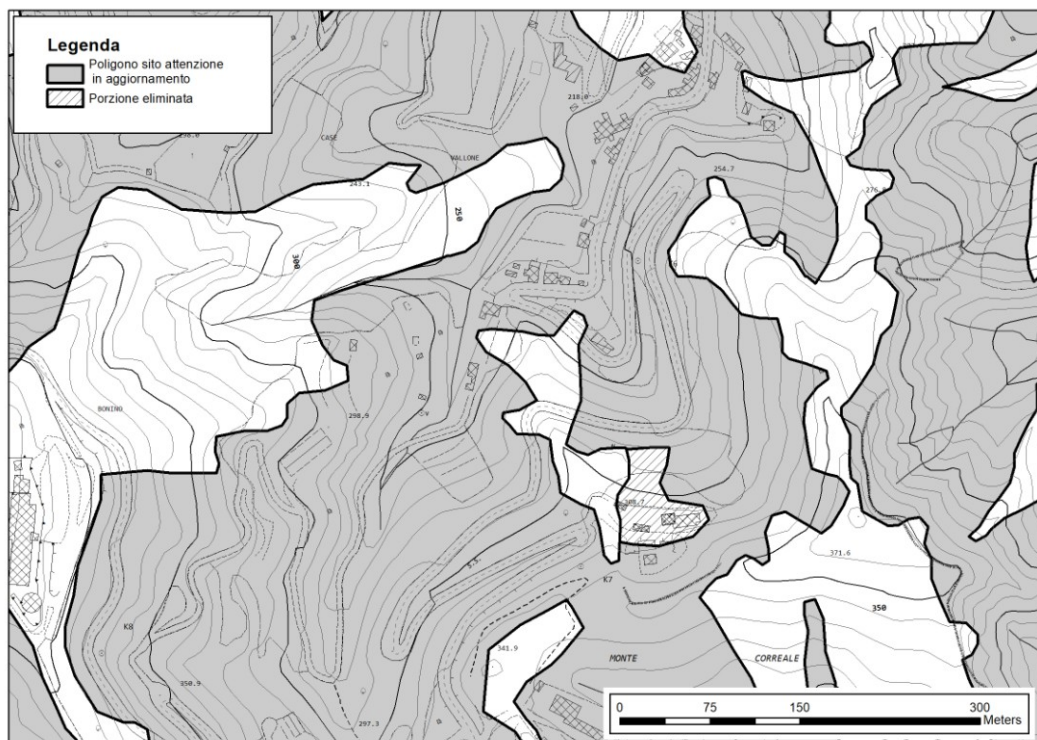
Fig. 9 – Modifiche definite con lo studio della pratica 9

La simulazione effettuata ha dimostrato che il fabbricato oggetto dell'analisi non è coinvolto da un possibile fenomeno di colamento rapido e pertanto si è modificato il poligono del sito di attenzione, come illustrato in figura 9.

Inoltre, esistono fabbricati, strade e muri di contenimento tra il fabbricato oggetto di sanatoria e la zona di arrivo delle colate simulate.

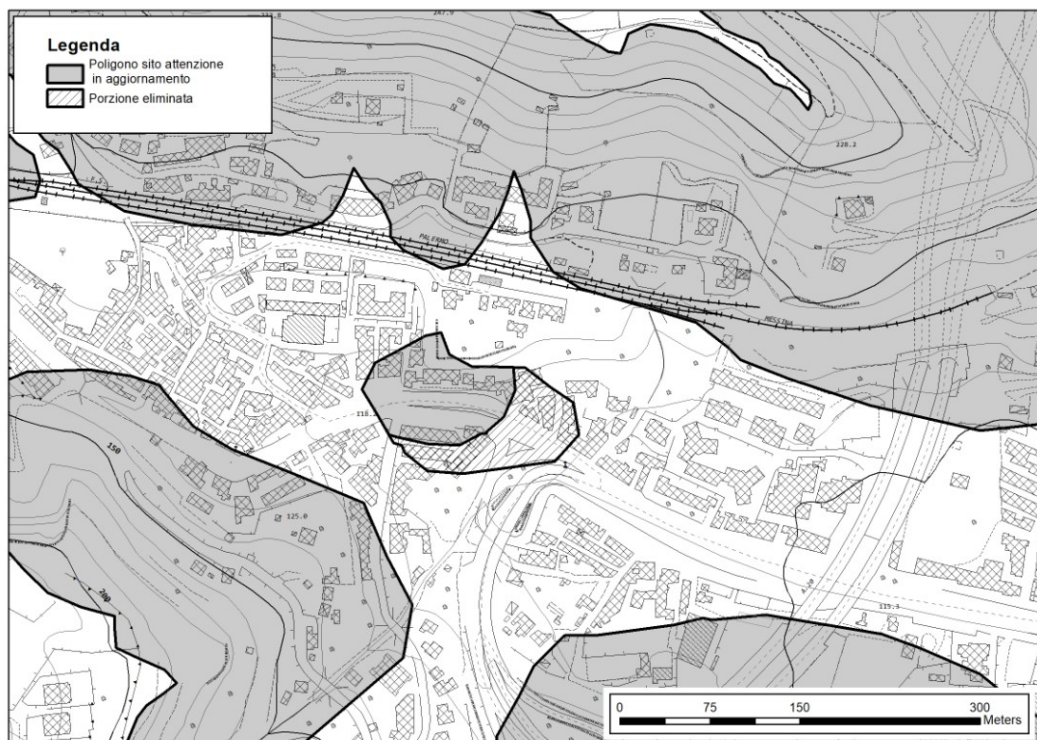
Fig. 10 – Modifiche definite con lo studio della pratica 10

Di conseguenza risulta sovrastimata la propagazione delle colate rapide nel versante a nord ovest del fabbricato in esame e quindi è stato modificato il limite inferiore del sito di attenzione nell'area esaminata come illustrato in figura 10.

Il sito di interesse si colloca ad una quota topografica di circa 110 m.s.l.m., in sinistra idrografica del Torrente Camaro, in un'area subpianeggiante debolmente degradante verso il torrente. Per quanto riguarda la pericolosità dell'area dove insiste il fabbricato in esame, il geologo ha dettagliatamente affrontato la fase 0 dello studio di caratterizzazione delle colate rapide, verificando che la presenza di punti di innesco a suscettibilità elevata e molto elevata, nel pendio posto a nord ovest del sito in esame, sia effettivamente dovuta alle caratteristiche geomorfologiche e non a modifiche antropiche.

Il geologo ha quindi eseguito una valutazione della colata di progetto, utilizzando le formule di propagazione definite dallo studio ENEA 2013. I risultati della simulazione hanno stabilito che la colata si arresta alla base del versante dove risulta limitata, oltre che dalle sue caratteristiche volumetriche, da una schiera di fabbricati e dalla viabilità. Il sito in esame è distante oltre 25 metri dalla base del versante e pertanto nelle conclusioni il geologo afferma che l'area di sedime del progetto risulta esterna alla pericolosità definita dal poligono del sito di attenzione avente sigla SA-102-5MS-007.

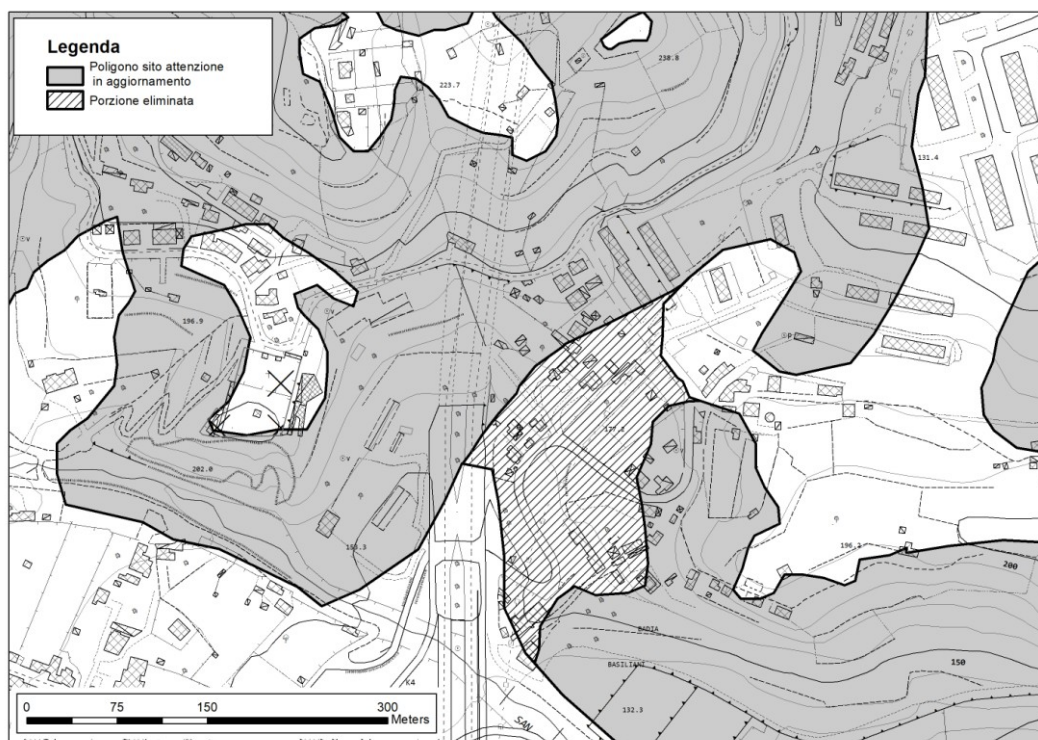
Fig. 11 – Modifiche definite con lo studio della pratica 11

In base ai risultati dedotti dallo studio allegato alla pratica di compatibilità geomorfologica, è stato possibile effettuare la variazione del limite del sito di attenzione come illustrato in figura 11.

La simulazione effettuata, risulta coerente con quanto richiesto per gli studi di pericolosità delle colate rapide e ha dimostrato che il fabbricato oggetto dell'analisi non è coinvolto da un possibile fenomeno di colamento rapido.

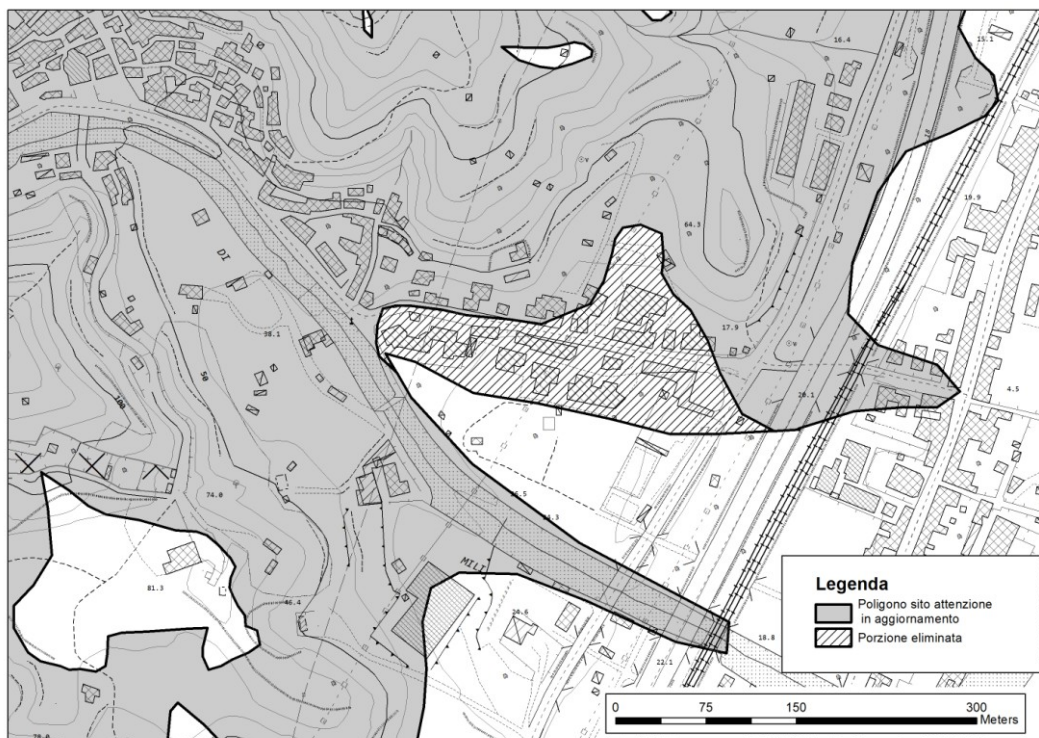
Fig. 12 – Modifiche definite con lo studio della pratica 12

Il geologo ha quindi eseguito una valutazione della colata di progetto, utilizzando le formule di propagazione definite dallo studio ENEA 2013. I risultati della simulazione hanno stabilito che la colata si arresta alla base del versante dove risulta limitata, oltre che dalle sue caratteristiche volumetriche, da una schiera di fabbricati e dalla viabilità. Il sito in esame è distante oltre 50 metri dalla base del versante e pertanto si è potuto ripерimetrare il sito di attenzione con le forme illustrate nello stralcio di figura 12.

Per quanto riguarda la pericolosità del sito individuato per la costruzione residenziale, il geologo ha dettagliatamente affrontato la fase 0 dello studio di caratterizzazione delle colate rapide, verificando che la presenza di punti di innesco a suscettibilità elevata e molto elevata, nel pendio posto a nord ovest del sito in esame, sia effettivamente dovuta alle caratteristiche geomorfologiche e non a modifiche antropiche.

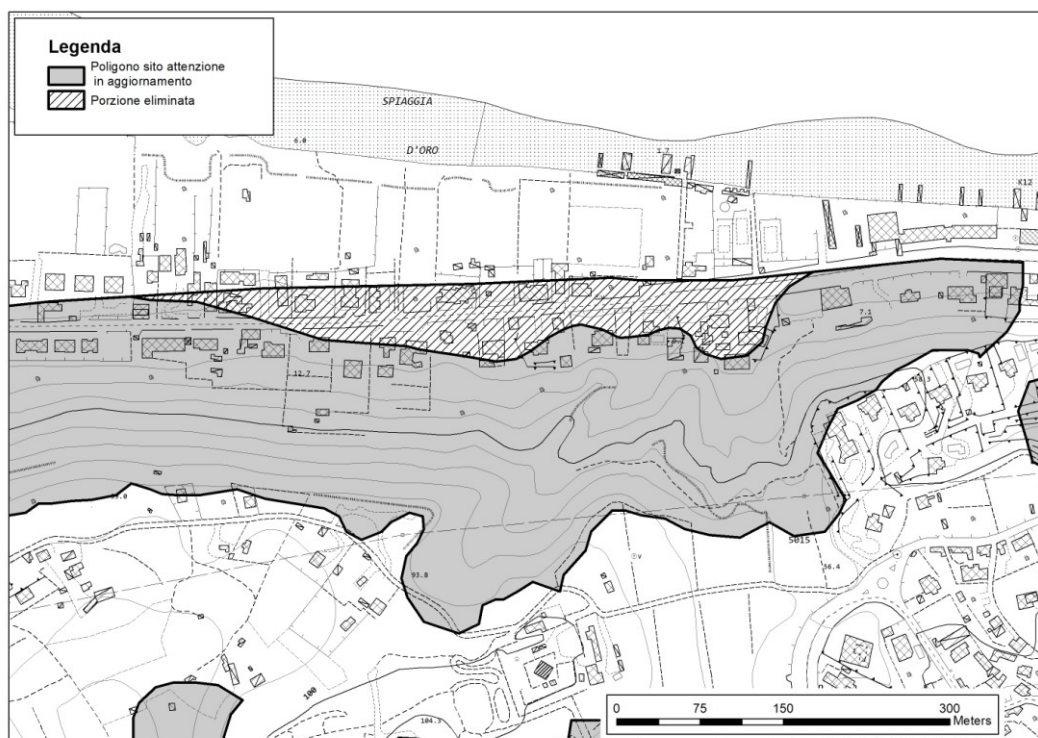
Fig. 13 – Modifiche definite con lo studio della pratica 13

La simulazione effettuata, risulta coerente con quanto richiesto per gli studi di pericolosità delle colate rapide e ha dimostrato che il fabbricato oggetto dell'analisi non è coinvolto da un possibile fenomeno di colamento rapido. Nella figura 13 lo stralcio con le modifiche proposte.

- il valore massimo della pressione è pari a 71.13 kPa

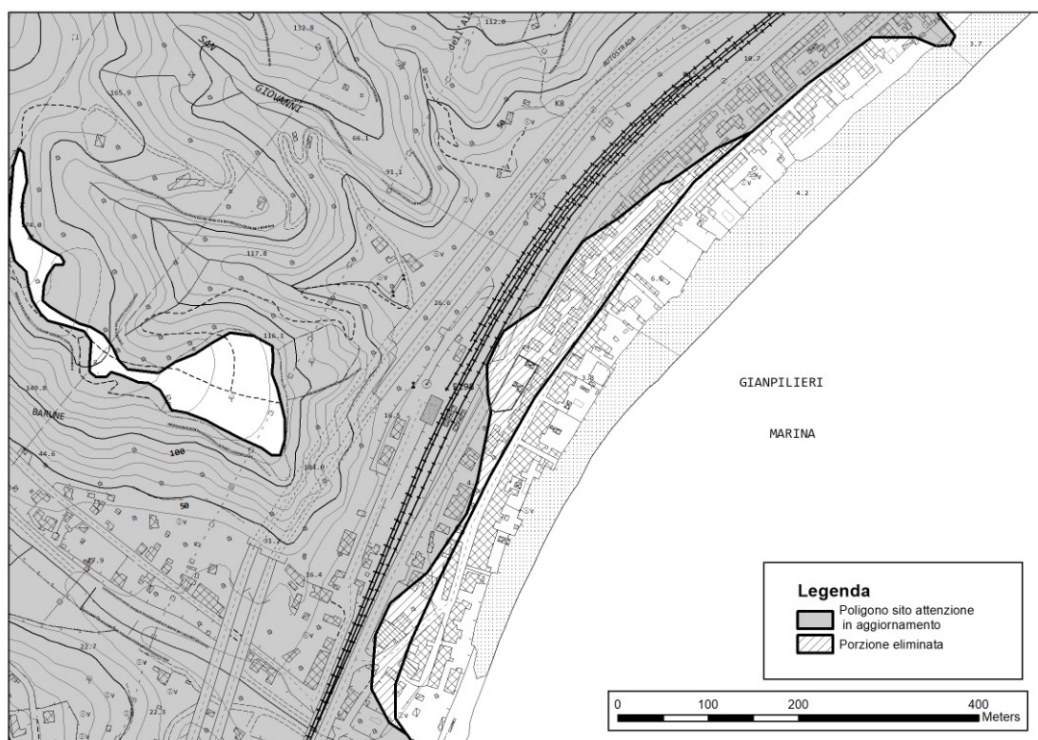
Fig. 14 – Modifiche definite con lo studio della pratica 14

Pertanto la delimitazione del sito di attenzione risulta errata ed in eccesso rispetto ad una simulazione operata secondo quanto prescritto da questa Autorità. Il limite del sito di attenzione è stato modificato come illustrato nel seguente stralcio di figura 14.

E' stato quindi dimostrato che i punti di innesco indicati dallo studio ENEA 2013 non hanno la capacità di determinare una colata rapida in grado di raggiungere la zona del fabbricato in condono edilizio.

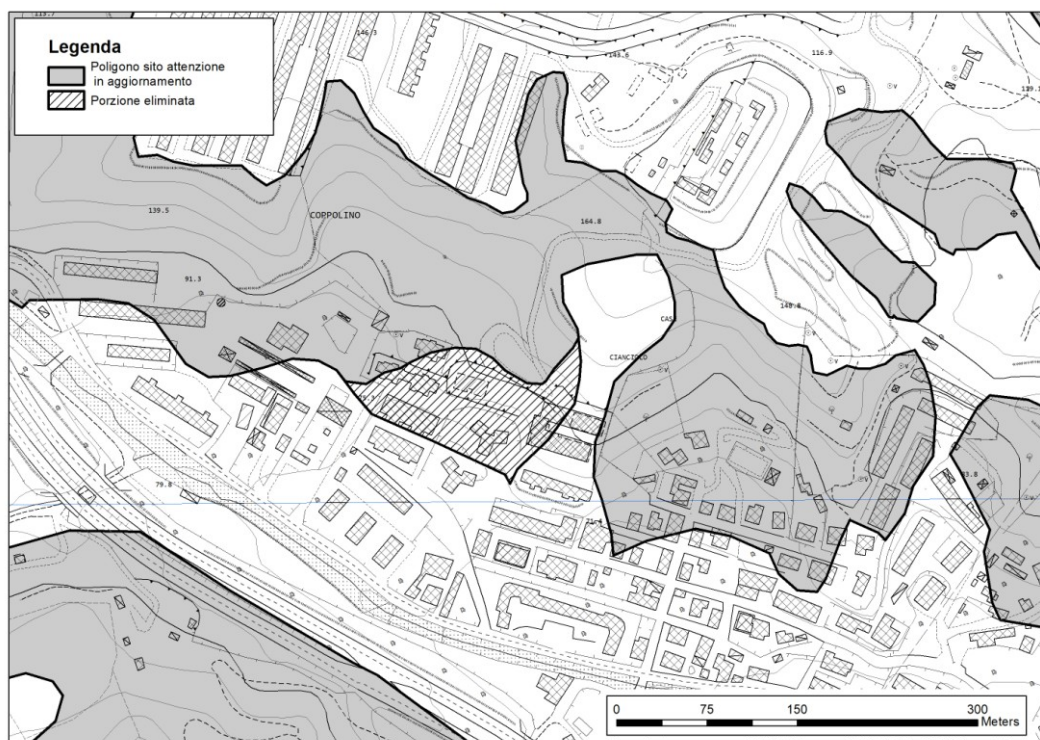
Fig. 15 – Modifiche definite con lo studio della pratica 15

Pertanto la delimitazione del sito di attenzione risulta errata ed in eccesso rispetto ad uno studio operato secondo quanto prescritto da questa AdB. Di conseguenza si è modificato il poligono del sito di attenzione come illustrato in figura 15.

E' stato quindi dimostrato che i punti di innesco indicati dallo studio ENEA 2013 non hanno la capacità di determinare una colata rapida in grado di raggiungere la zona del fabbricato, aggiungendo che, a prescindere dallo studio effettuato, la posizione dell'unità immobiliare oggetto della richiesta di sanatoria, la pone nelle condizioni di assoluta prevenzione rispetto a fenomeni che si esplicano a pochi metri sopra il livello suolo.

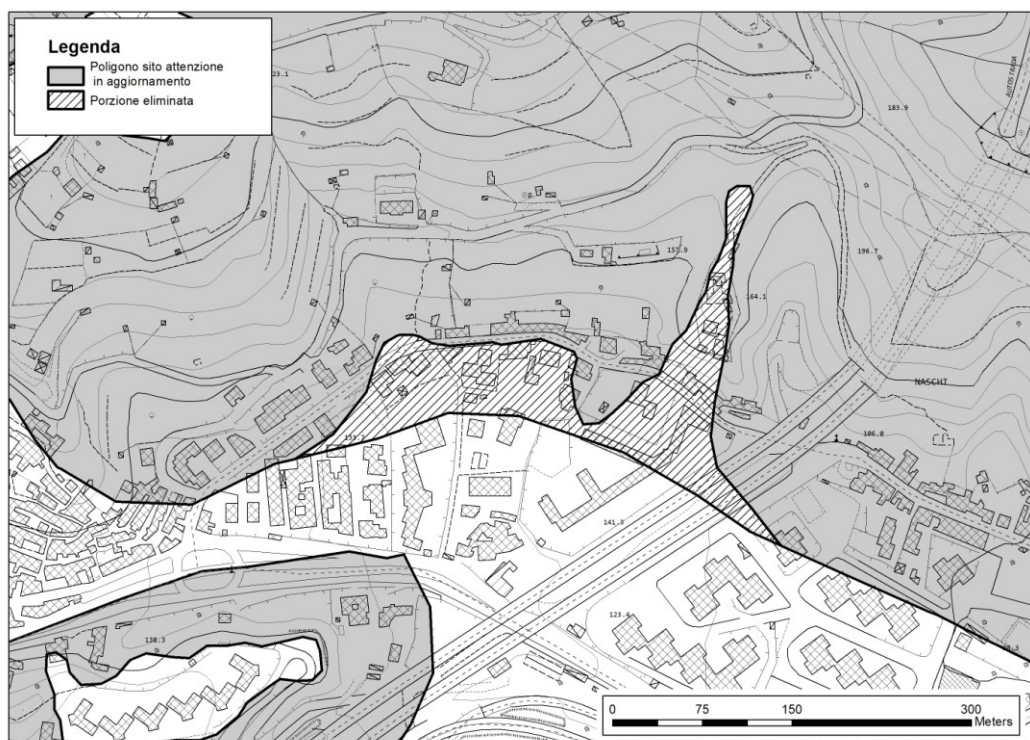
Fig. 16 – Modifiche definite con lo studio della pratica 16

Alla luce dei calcoli eseguiti e della posizione del fabbricato in esame, non risulta necessario eseguire opere di mitigazione relative al fabbricato in sanatoria, e pertanto la delimitazione del sito di attenzione risulta errata ed in eccesso rispetto allo studio operato secondo quanto prescritto da questa Autorità di Bacino. La modifica è illustrata in figura 16.

Dalla verifica al ribaltamento risulta un fattore di sicurezza positivo, senza probabilità di collasso del muro.

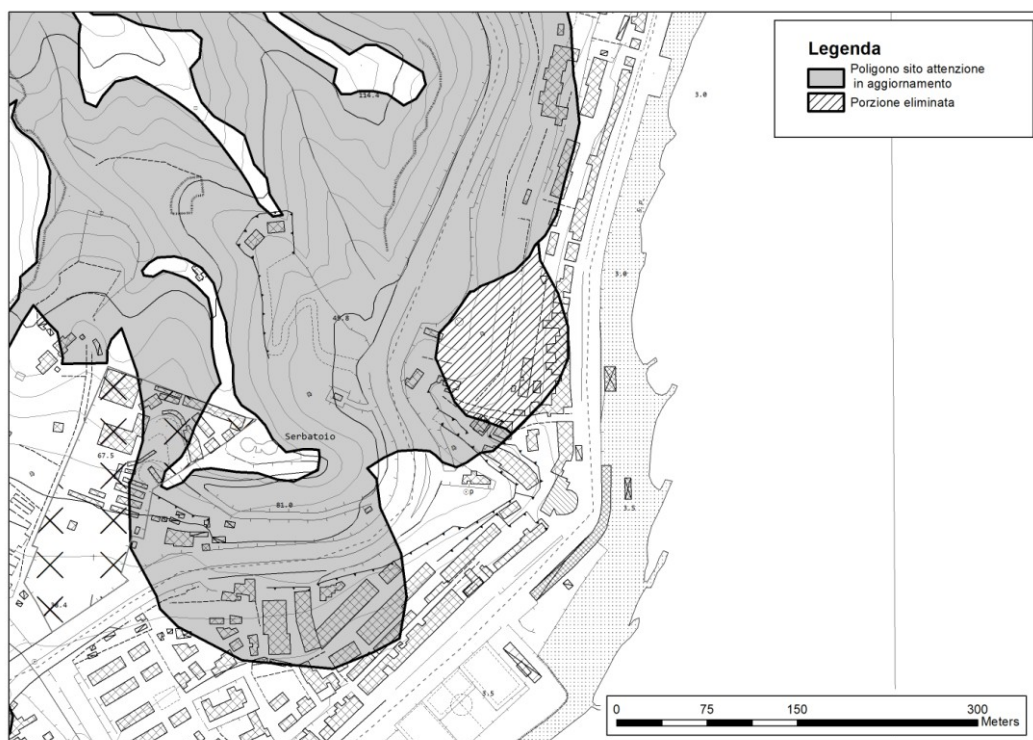
Fig. 17 – Modifiche definite con lo studio della pratica 17

Le considerazioni illustrate dallo studio hanno permesso di individuare le correzioni del limite del sito di attenzione come illustrate nel seguente stralcio di figura 17.

Lo studio del versante a monte del sito oggetto di sanatoria, ha quindi dimostrato che la posizione morfologica esclude la possibilità che una colata rapida possa determinare un rischio per il fabbricato oggetto dello studio peraltro verificata anche con una simulazione con specifico programma di calcolo.

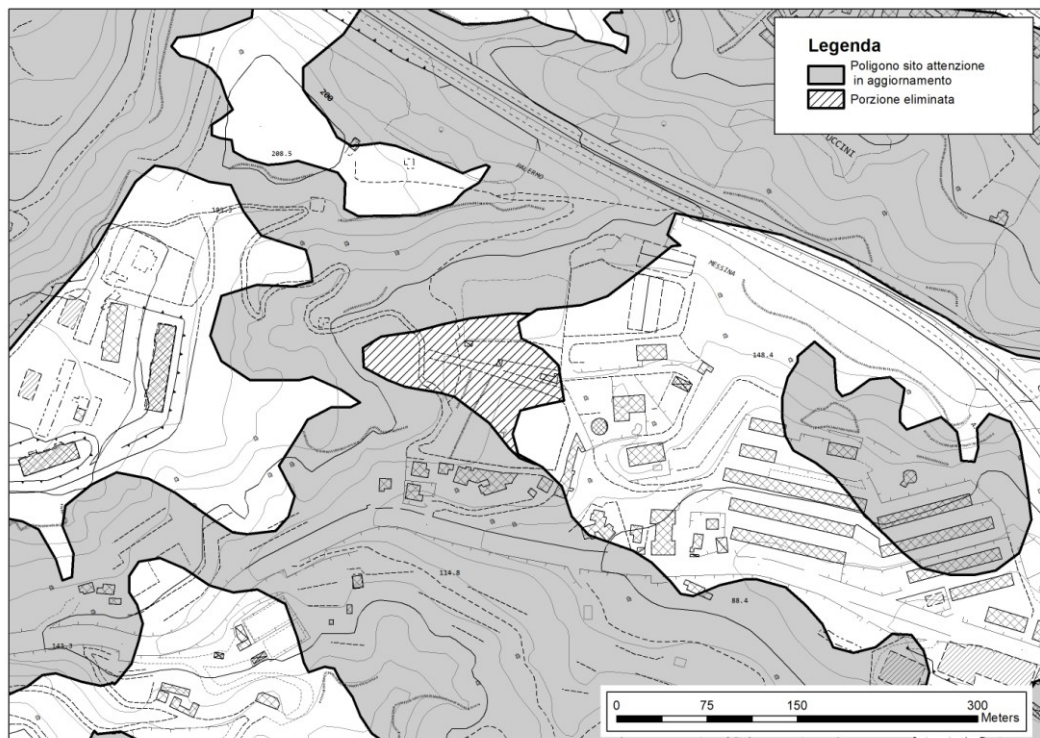
Fig. 18 – Modifiche definite con lo studio della pratica 18

Lo studio del versante a monte del sito oggetto di sanatoria, ha dimostrato che la posizione morfologica esclude la possibilità che una colata rapida possa determinare un rischio per il fabbricato oggetto dello studio e quindi viene modificato il poligono del sito di attenzione come illustrato in figura 18.

- lo spessore max del flusso è pari a 1.67 m e si concentra per lo più al piede del versante;
- la max velocità del flusso è pari a 5.22 m/s; viene raggiunta nei primi secondi del rilascio e quindi si realizza nella porzione alta del versante;
- la pressione max del flusso è di 53.22 kPa e si manifesta anch'essa nella porzione medio-alta del versante;
- nella fase di arresto, il flusso si assottiglia notevolmente e si ferma a circa 45,00 metri dal sito di progetto, con uno spessore di pochi centimetri.

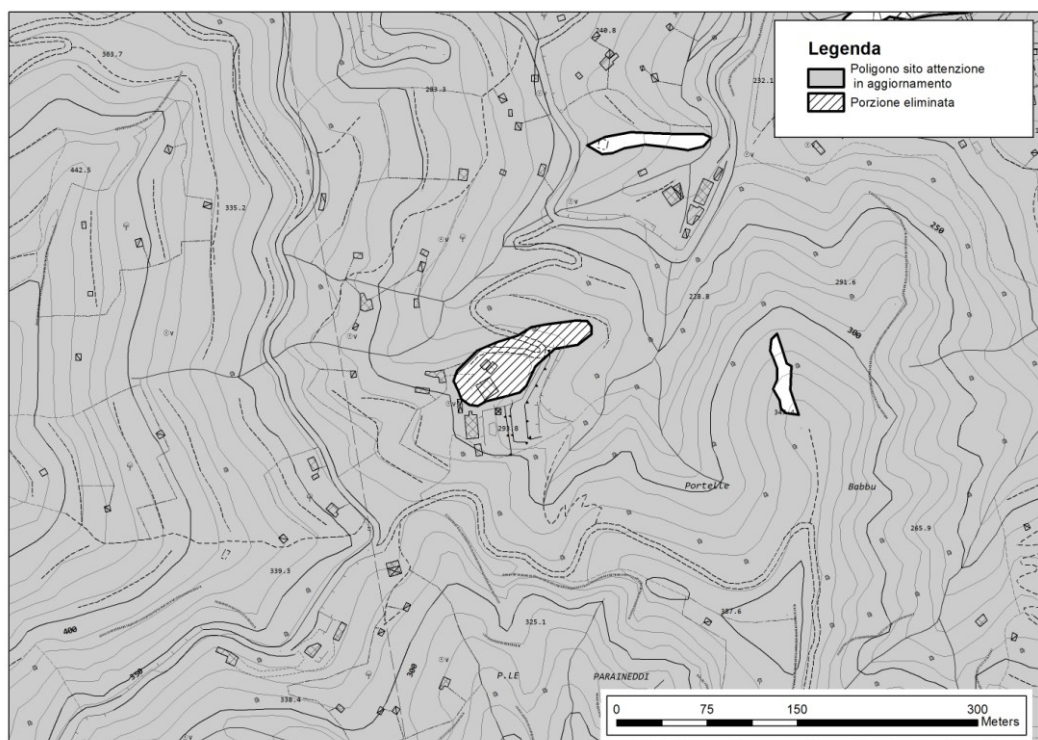
Fig. 19 – Modifiche definite con lo studio della pratica 19

La modifica del sito di attenzione è rappresentato in figura 19.

Lo studio ha quindi dimostrato che la posizione morfologica, le preesistenze dei muri a secco e le modifiche di miglioramento della sistemazione progettata per il versante, escludono la possibilità che una colata rapida possa determinare un rischio per le stesse opere o per la strada di accesso.

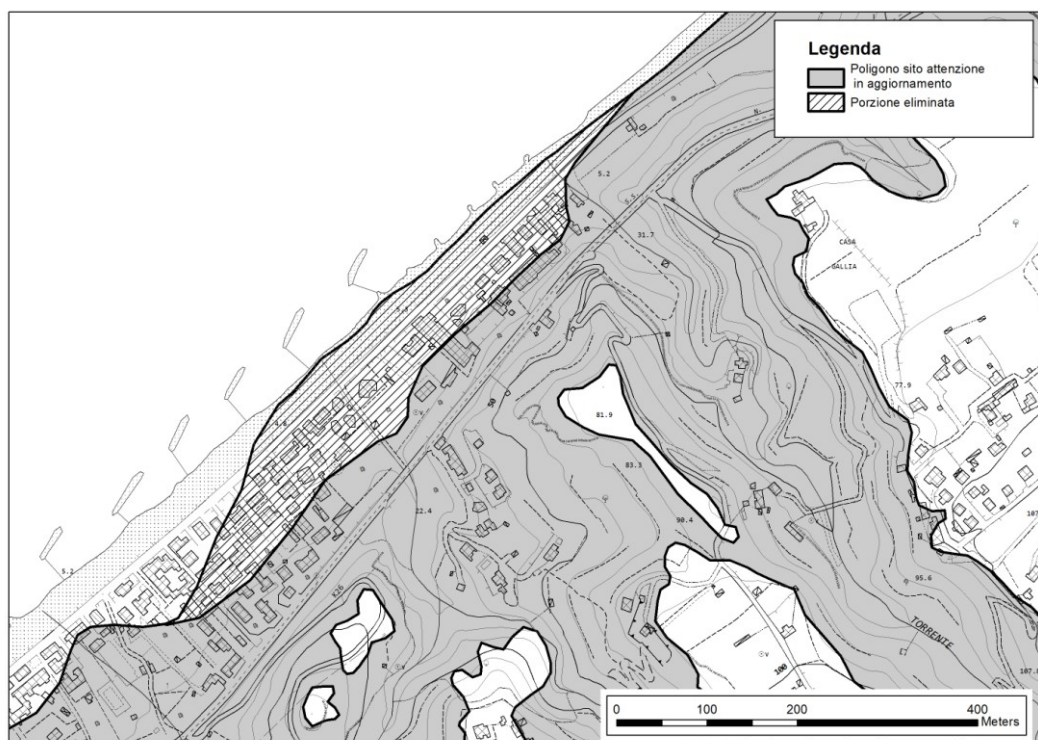
Fig. 20 – Modifiche definite con lo studio della pratica 20

Le considerazioni illustrate dallo studio hanno permesso di individuare le correzioni del limite del sito di attenzione come illustrate nel seguente stralcio di figura 20.

Nell'integrazione prodotta il geologo rappresenta la sezione di dettaglio a scala 1:200 del tratto di versante a valle della Statale, dimostrando che lo spazio presente, a quote inferiori rispetto la SS113, risulta sufficiente per contenere il materiale trasportato dalla colata. Lo stesso Geologo attesta inoltre che l'energia residua e le altezze previste della colata, con la simulazione effettuata, non determineranno un impatto significativo nei confronti del fabbricato presente poichè lo stesso fabbricato essendo parallelo alla SS113 ostacola il percorso della colata e quindi dimostra che la colata simulata non raggiunge il fabbricato oggetto della richiesta di parere.

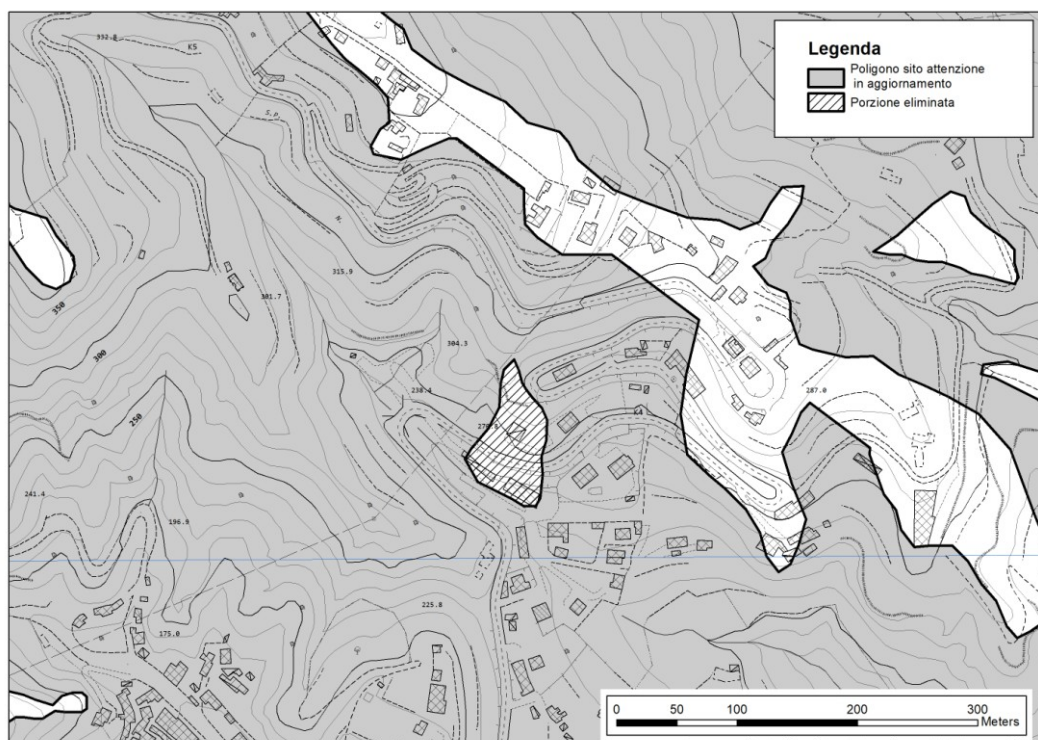
Fig. 21 – Modifiche definite con lo studio della pratica 21

La modifica è illustrata in figura 21.

Lo studio del versante a monte del sito oggetto di concessione edilizia, ha dimostrato che la posizione morfologica e la distanza dalle aree sorgenti delle potenziali colate, esclude la possibilità che una colata rapida possa determinare un rischio per il fabbricato oggetto dello studio, al netto della possibilità di interferenza con lo spazio presente a nord ovest del sito, accanto alla sistemazione terrazzata, luogo oggetto della specifica prescrizione di cui sopra lungo il confine.

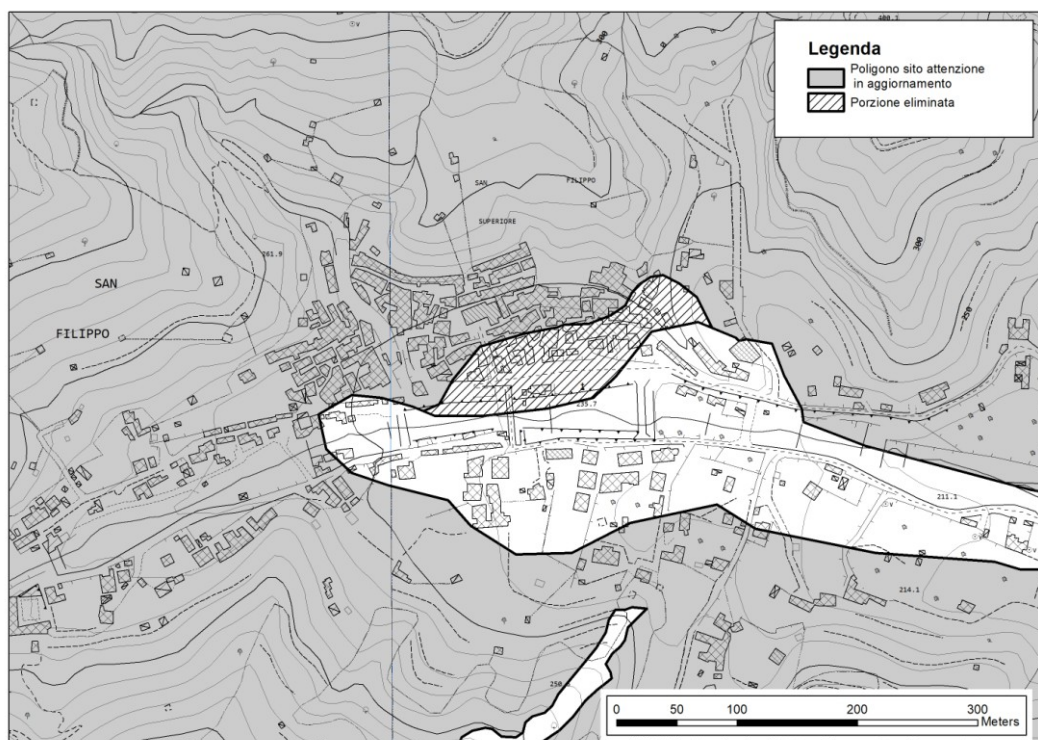
Fig. 22 – Modifiche definite con lo studio della pratica 22

Nelle conclusioni dello studio, si attesta che il sito di progetto per la sua posizione rispetto alla morfologia ed all'edificato che lo separa dal basso versante non può essere soggetto a fenomeni di colata. Le aree di innesco proiettate in direzione del sito (secondo le linee di livello), sono sparse e poco addensate.

In base ai risultati dedotti dallo studio allegato alla pratica di compatibilità geomorfologica, è stato possibile effettuare la variazione del limite del sito di attenzione come illustrato in figura 22.
