Aggiornamento del Piano Stralcio di Bacino
per l'Assetto Idrogeologico (P.A.I.)
(Art. 68 commi 4bis e 4 ter del D.Lgs. 3 Aprile 2006, n. 152 e ss. mm. ii.)

GEOMORFOLOGIA

RELAZIONE
COMUNE DI MESSINA

MODIFICHE AL SITO DI ATTENZIONE SA-102-5MS-007

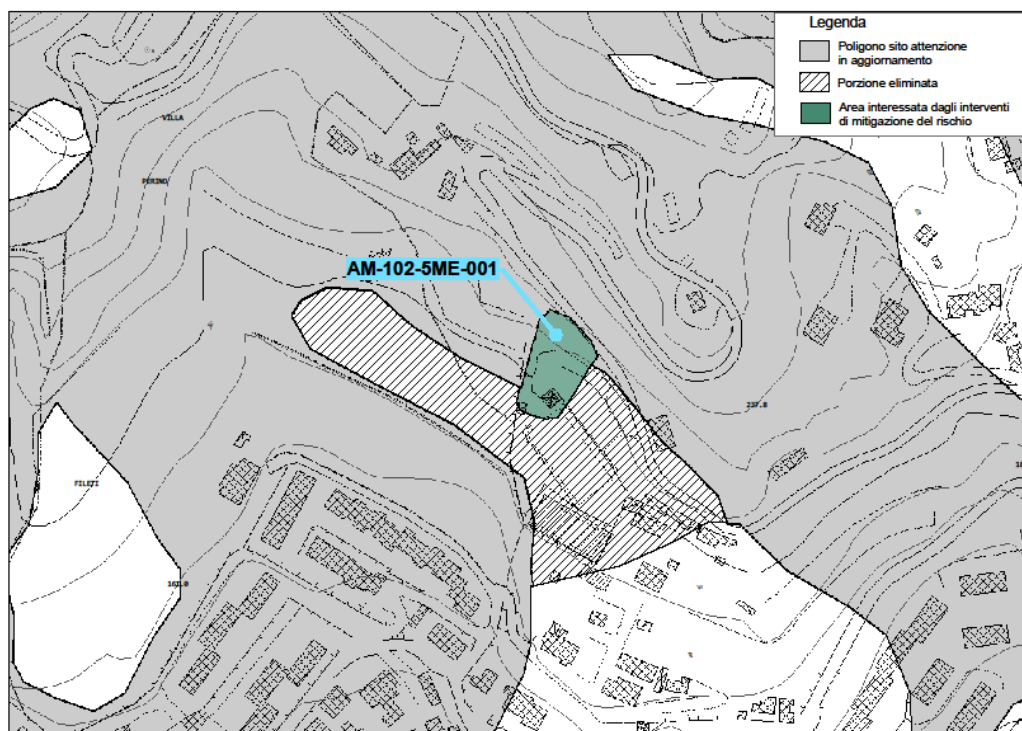
Nel seguente stralcio cartografico (ingrandimento della C.T.R. 588150 in scala 1:10.000) di figura 23 viene illustrata la modifica del limite del poligono del sito di attenzione e l'area interessata dagli interventi di mitigazione del rischio.

Fig. 23 – Modifiche e delimitazione area interessata dagli interventi di mitigazione del rischio definite con lo studio della pratica 23

In dettaglio, si prevedeva in entrambi i punti d’innescio, la stesura di una rete metallica a doppia torsione rivestita di Galfan protetta contro la corrosione, al fine di evitare il possibile scendimento di materiale a valle.

Tra la rete metallica ed il terreno si prevedeva la collocazione di stuoie naturali al fine di contenere il terreno dando la possibilità di un nuovo rinverdimento del pendio.

La rete metallica sarebbe stata bloccata in sommità ed al piede della scarpata rispettivamente mediante funi d'acciaio (nell'eventualità anche un cordolo in c.a.) e/o da piastre di ancoraggio.

Sarebbero state inoltre collocate ulteriori piastre di ancoraggio in parete, ad interasse pari a m. 3.50 x 5.00; in ogni caso, sarebbe stato eseguito un puntuale riscontro per la collocazione di tali ancoraggi, che sarebbe avvenuto nel momento in cui le maestranze specializzate (i cosiddetti rocciatori), in adeguate condizioni di sicurezza, avrebbero ispezionato il pendio.

In particolare il sito di interesse, limitatamente all'area identificata dall'intervento eseguito ai fini della mitigazione del rischio da colata rapida dei versanti a monte dell'impianto sportivo Sporting Center Tremonti srl, viene identificata come "*Area interessata dagli interventi di mitigazione del rischio*" e contraddistinta dalla sigla AM-083-7SL-001.
